航空事故調査報告書  
旭川航空協会所属  
アレキサンダー・シュライバー式Ka6E型 JA2341  
北海道上川郡当麻町  
平成元年5月3日

平成2年2月7日  
航空事故調査委員会議決  
委員長 武田 峻  
委員 薄木 正明  
委員 宮内 恒幸  
委員 東 昭  
委員 竹内 和之

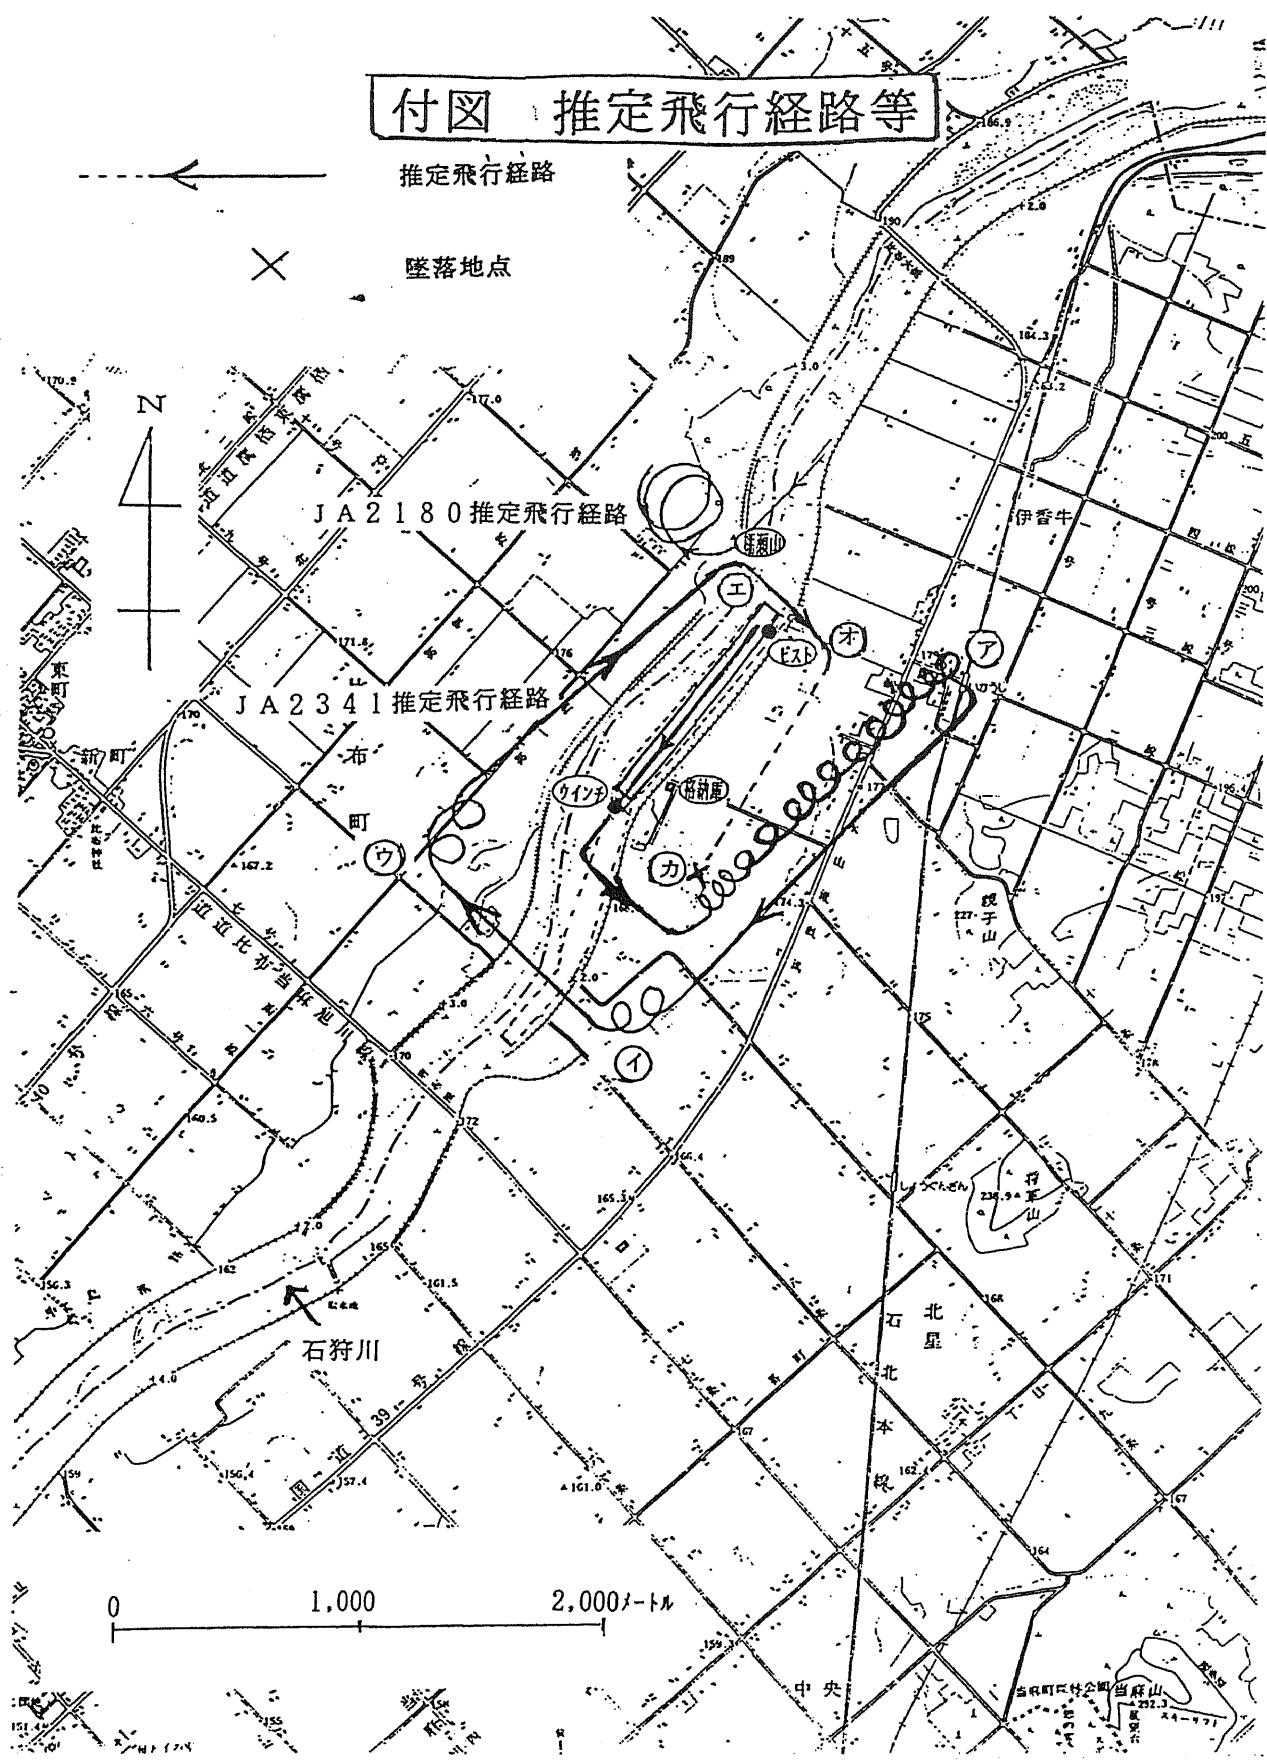
## 付図 推定飛行経路等

同機は、対地高度(以下「高度」という。)約280メートルでえい航から離脱後、左場周経路を飛行し、ダウンウインド・レッグに進入した時点で上昇気流に入ったので旋回しながら高度を獲得し、約30分かけて北東方向のア点に達し、高度約700メートルまで上昇できた。しかし、その後、上昇気流がなくなってきたので、上昇気流を求めるイ点を経由、ウ点に至ったが、その間、上昇気流をつかむことができなかつた。このとき、約100メートル高い高度を飛行しているJ A 2 1 8 0(滑空機)を北東方向に認めたので、互いに無線で高度等を連絡しながらその方向へ飛行し、エ点で右90度旋回を行いオ点付近に至った。

その後、カ点に墜落するまでの飛行経過については記憶がほとんどないが、高度約600メートルで旋回中に突然失速したのではないかと思っている。異常な飛行姿勢となった際「アワッ」と浮き上がり、無我夢中になってしまった。真っ逆さまになり地面が眼前に迫ってきたので、これはまずいなと思っていたら「引き起こせ。」とのピストにいる操縦教員からの無線による指示があつたので、そのと

同機の異常に気付いたとき、同機は既にきりもみに入っていた。同機は、きりもみから回復したものの高度約 300 メートルから上昇に移り、ループを描きながら高度約 400 メートルから降下して約 200 メートルから再度上昇し、高度約 400 メートルで反転して急降下した。

同機は滑空場の南約 700 メートルの耕したばかりの軟らかい乾田に機首方位約 120 度、機首下げの姿勢で突っ込み、バウンドした後約 17 メートル先の地点に左主翼端が接地し、その後約 15 メートル先に背面となった状態で停止した。事故発生時刻は 12 時 03 分ごろであった。
