航空事故調査報告書  
ロイ ヤル 航空株式会社所属  
ベル式206B型 JA9736  
兵庫県三原郡西淡町  
平成元年6月27日

平成2年2月21日  
航空事故調査委員会議決  
委員長 武田 峻  
委員 薄木 正明  
委員 宮内 恒幸  
委員 東 昭  
委員 竹内 和之

### 1.1 航空事故の概要

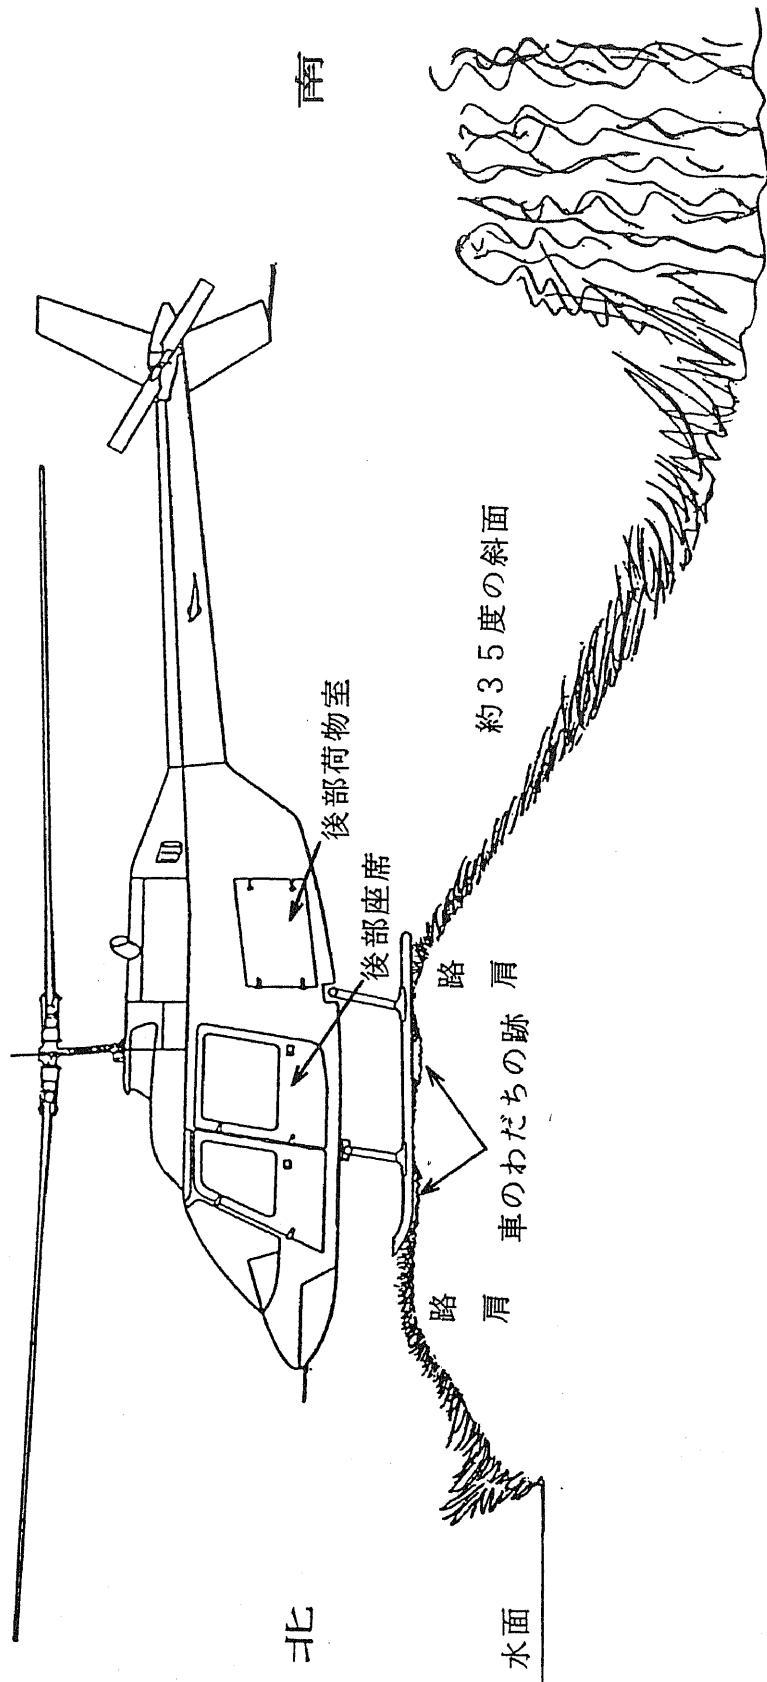
付図－2 散布終了後の着陸状況

なお、同機が散布作業を終了して、場外離着陸場に着陸したとき、同機のスキッド後部のクロス・チューブ取付部付近が農道の南側路肩付近にあり、同取付部付近から後は路肩からはみ出し、宙に浮いた状態であった(付図-2参照)。

- 3.1.1 機長は、適法な航空従事者技能証明及び有効な航空身体検査証明を有していた。
- 3.1.2 同機は、有効な耐空証明を有し、所定の整備及び点検が実施されていた。
- 3.1.3 調査の結果、事故発生まで同機に異常はなかったものと推定される。
- 3.1.4 事故現場の当時の気象は、本事故の発生に関係なかったものと推定される。
- 3.1.5 場外離着陸場として使用した農道は、2.9項に示したように、幅が約3メートルと狭く、表面は車のわだちや雑草で凹凸状態となっていた。  
機長及び整備士の口述から、同機は薬剤散布を終了後、この農道上にスキッドの後部を一部はみ出す状態で着陸、停止したものと推定される(付図-2参照)。  
また、このとき、同機の重心は、2.9項に示したように接地面が約2度南下がありて傾斜していたこともあるって、付図-4に示すとおり、ほぼ路肩の上にあったものと推定される。
- 3.1.6 移動のための整備機材等の積み込みによる重心の後方移動は2.8.2項に示すとおり約0.3インチ程度と推算されるが、整備機材等の積み込みは同時にスキッドのクロス・チューブの変形及び同変形に伴う機体の姿勢変化(後傾角度の増大)を伴うので、重心位置とスキッドとの相対位置関係では、この値以上に後方への移動を生じ、その結果、同機の重心位置は路肩の機体支持中心を通る鉛直線より後方となり、機首が浮き上がったものと推定される。
- 3.1.7 機長は、同機が後傾した際、スティックを最前方に操作したが、スロットルがライト・アイドル、メイン・ロータ・ブレードがフラット・ピッチの状態であった

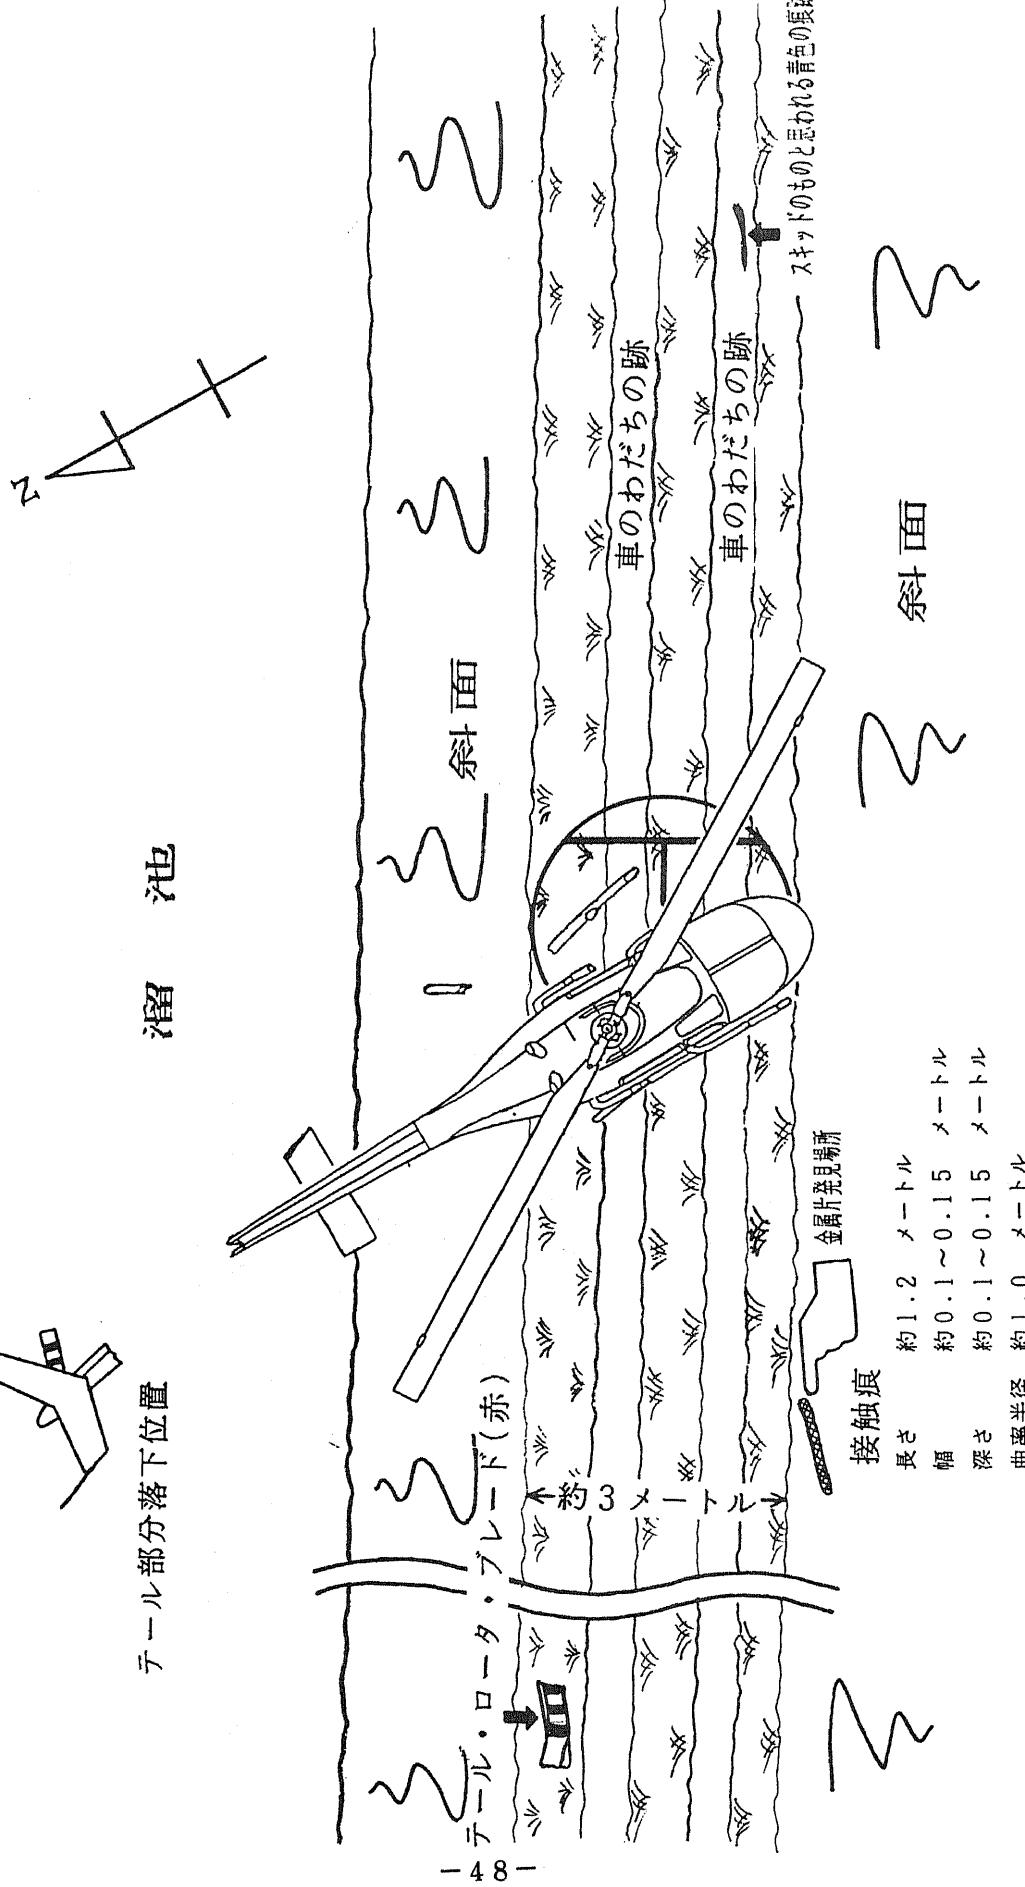
付図-3 現場見取り図

旋轉を止めようとしてラダーを踏み込んでみたが、左右とも全く反応がなかった。旋轉中、正面に農道、左側に下池が見えたとき、下池に着水するつもりでスティックを左後方に操作したところ、その後に、同機は農道上にほぼ南向きに着地した(付図－3参照)。着地後、エンジンの停止操作を行ってから機外に出た。機体後方からの異音及び振動は着地するまで続いていた。

2.3.2(14)項に示した土手南斜面の接触痕跡（付図－3参照）から発見された金属片と同機のテール・ロータの赤ブレード前縁から切り取ったサンプルの成分をX線エネルギー分析装置によりそれぞれ分析した結果、両者の成分は下表に示すとおり、ほぼ同一であった。

2.3.2(10)項に示したとおり、赤ブレードの先端には草や泥が付着しており、また、同ブレード先端の一部が欠けていることから、発見された金属片は、同ブレードの一部であり、接触痕跡は、テール・ロータ・ブレードが接触したことによるものと推定される。

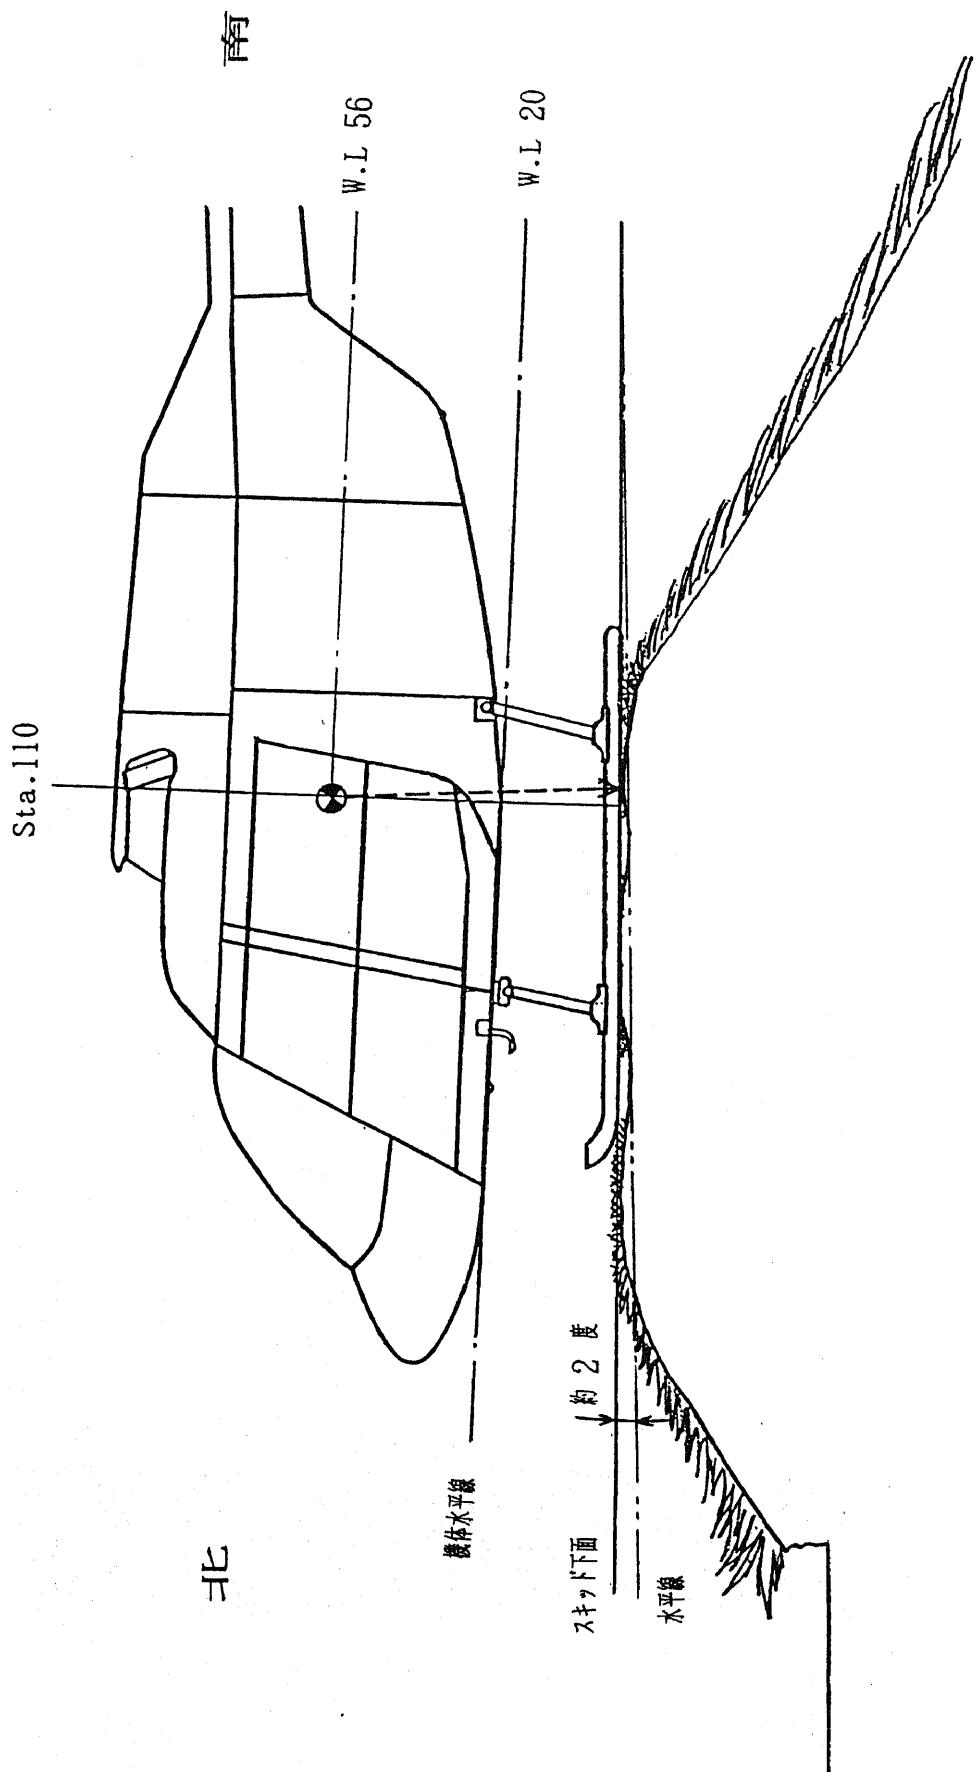
付図-4 機体の停止位置と重心位置との関係  
(整備機材等の積み込み前)

場外離着陸場は下池の土手を兼ねた農道上にⒶと表示されていたが、農道の幅は約3メートルで、その北側は土手下約1メートルから下池になっており、南側は約5メートル下方の田に向かう約35度の急斜面になっていた。また、表面は車のわだちや雑草で凹凸状態となっており、約2度南下がりで傾斜していた（付図－4及び写真

本事故は、同機が道幅の狭い、かつ、表面が平坦でない農道を場外離着陸場として使用し、これにスキッドの後部が一部はみ出すような状態で停止したため、整備器材等の積み込みに伴う重心の後方移動により同機の機首が浮き上がったこと、また、その際、機長がホバリングに移行しようとして行った操作に調和が取れていなかったことによるものと推定される。

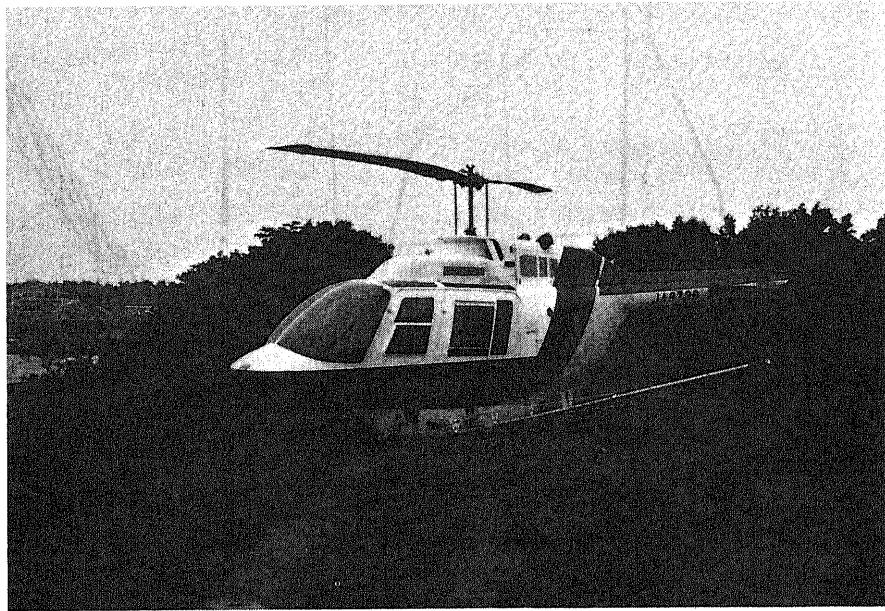
写真-1 かく座状況

そこで、機長がこの事態を回避するためホバリングに移行しようとしたが、同機は浮揚した途端に急旋轉し、2～3回右に旋轉後、場外離着陸場付近にかく座した(写真－1参照)。

3.1.15 機長は、旋轉中、同機の左側に下池が見えた際、同機を下池に不時着させようとしてスティックを左後方に倒したが、この操作により、右旋轉中の同機は尾部下げの左傾姿勢となり、左側の水平安定板、薬剤散布用ブーム及びスキッドを土手の斜面や農道に接触させて旋轉が止まり、農道上にかく座したものと推定される。

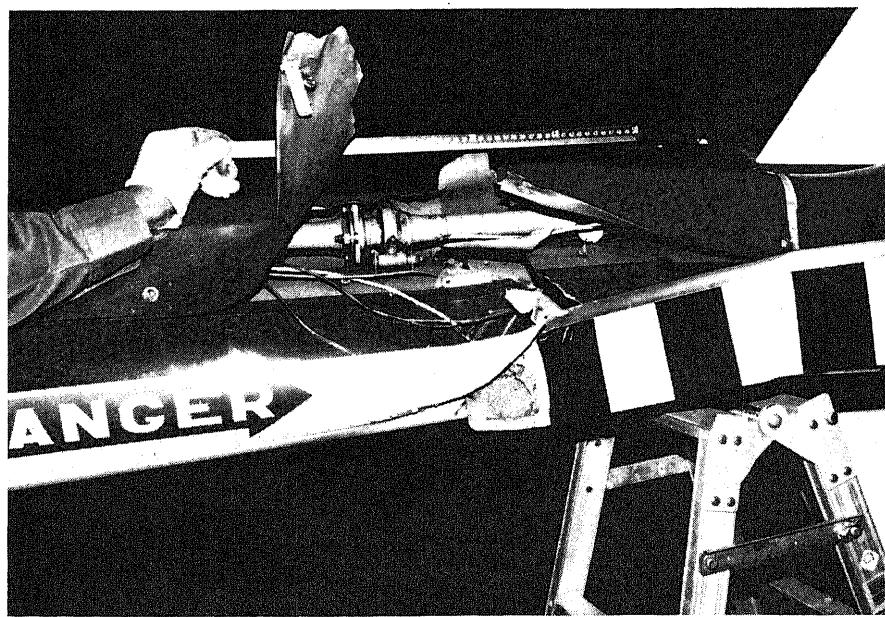
写真-2 復元したテール・ブーム

- (13) テール・ブームを復元したところ、ブーム切断部の位置はテール・ロータ・ブレードの先端と一致した(写真-2参照)。
- (14) 同機がかく座した位置から西側約5.5メートル離れた場所の土手の南斜面に残された機体接触痕跡から金属の小片が発見された。

3.1.12 テール・ロータの両ブレードは土手の南側斜面に接触したことにより、テール・ブーム側に変形してテール・ブームに当たり、同ブームの断面の半分近くを切断したものと推定される。

3.1.14 テール・ロータ・ブレードにより、断面の半分近くを切断されたテール・ブームの後方部分は、機体の旋轉によって生じた慣性力で破断し、下池に落下したものと推定される。
