航空事故調査報告書
朝日航洋株式会社所属
ベル式214B型JA9325
福井県小浜市鯉川沖合
平成元年9月5日

平成2年3月7日
航空事故調査委員会議決
委員長 武田 峻
委員 薄木 明
委員 宮内 幸
委員 東昭
委員 竹内 和之

朝日航洋株式会社所属ベル式214B型JA9325(回転翼航空機)は、平成元年9月5日、移動のため、福井県遠敷郡名田庄場外離着陸場から同県大飯郡大飯場外離着陸場へ向けて飛行中、14時08分ごろ同県小浜湾海上に墜落し、水没した。

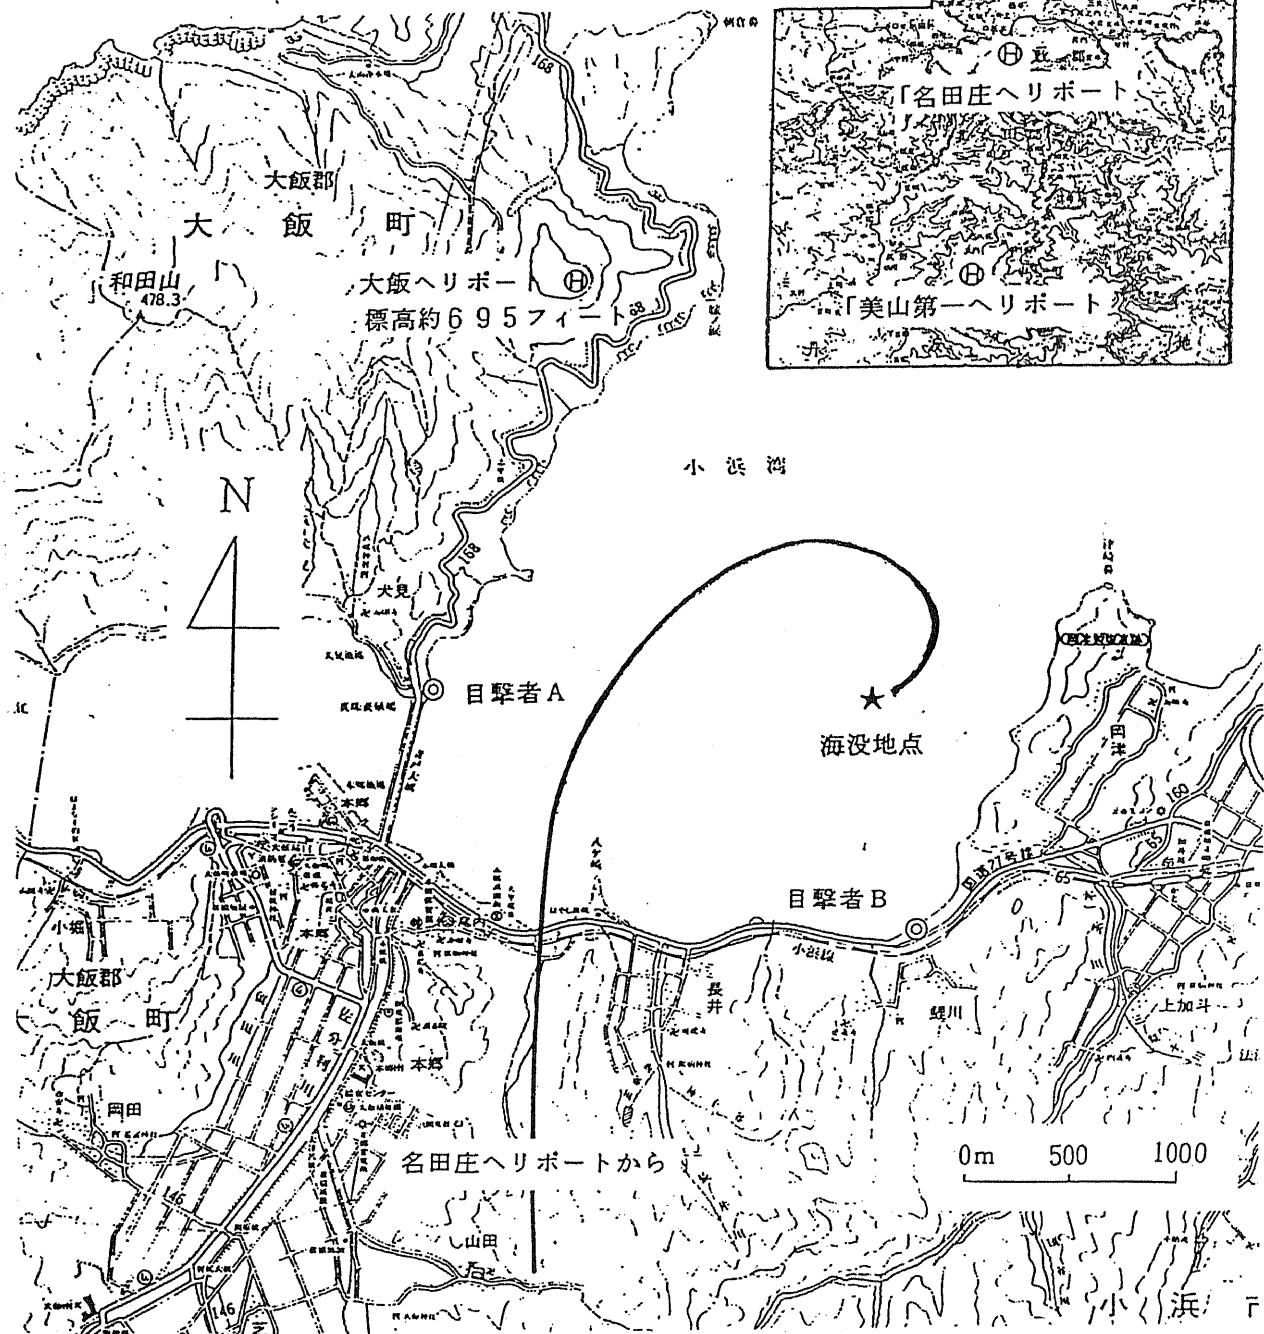
付図1 推定飛行経路図

事故発生地点は、福井県小浜市鯉川沖合北方約1キロメートルの小浜湾海上(水深約9メートル)で、事故発生時刻は14時08分ごろであった(付図1参照)。

3.1.6 整備士、整備員B及び目撃者A、Bの口述並びに調査の結果から、同機は、右旋回降下中に海面に接触し、大破して水没したものと認められる。右旋回降下して海面に接触したことについては、(1)当時、海上には霧が発生しており、水平線及び地平線が見分けにくい状況であったと考えられ、整備士の助言に対応して、機長が飛行経路の変更をしなかつたことから、機長がこの時点以降で一時的に空間識失

調に陥っていたこと。(2)同機は、海上に出た後小浜湾の中央に出ていること。また、海上に出てから事故発生までの平均降下率が約600フィート／分程度と推算され、1,000フィート以下の高度における降下率としては多すぎることから、機長が飛行高度を錯覚し、実高度より高く飛行していると思い込んでおり、右旋回をして高度を処理し、その後大飯ヘリポートに着陸しようとしていたこと等の可能性が考えられるが、これを明らかにすることはできなかった。

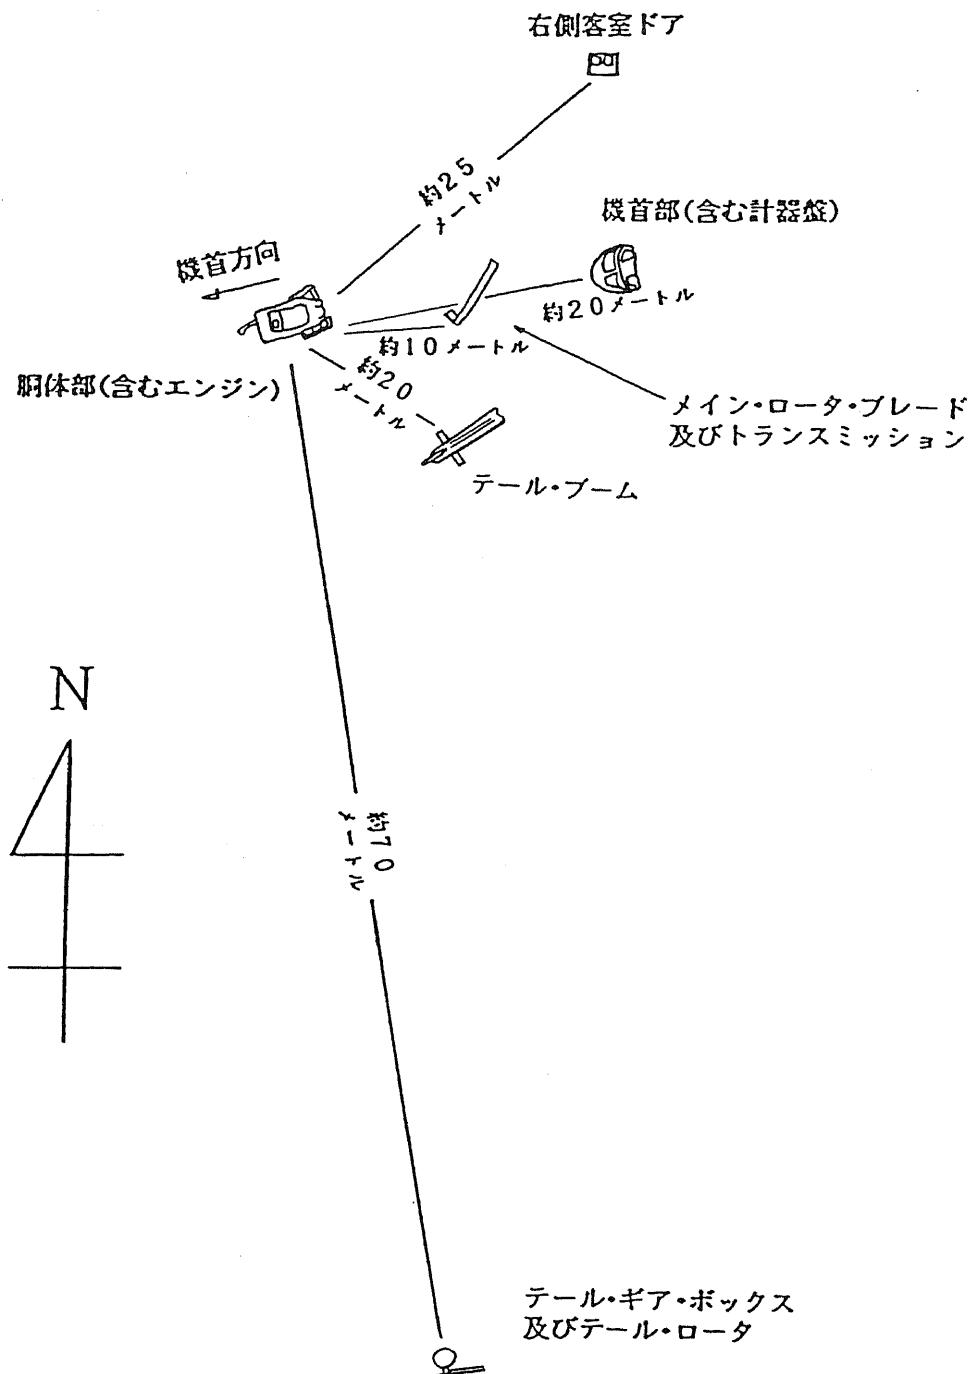
付図2 海底での機体散乱状況図

海底における機体の散乱状況は、付図2のとおりであった。

機体は、大別して機首部、エンジンの付いた胴体部、メイン・ロータ及びトランスマッision、テール・ブーム、テール・ロータ及びテール・ロータ・ギア・ボックスの五つの部分に、それぞれが引きちぎられたように分離していた。

機首部は、下から押しつぶされたように変形していた。

機長席、副操縦士席及び客室の各座席は、それぞれ胴体から外れた状態で揚収された。
