航空事故調査報告書
マックスエアー式ドリフターXP503型超軽量動力機
熊本県阿蘇郡白水村
平成元年8月29日

平成2年2月21日
航空事故調査委員会議決
委員長 武田 峻
委員 薄木 正明
委員 宮内 恒幸
委員 東 昭
委員 竹内 和之

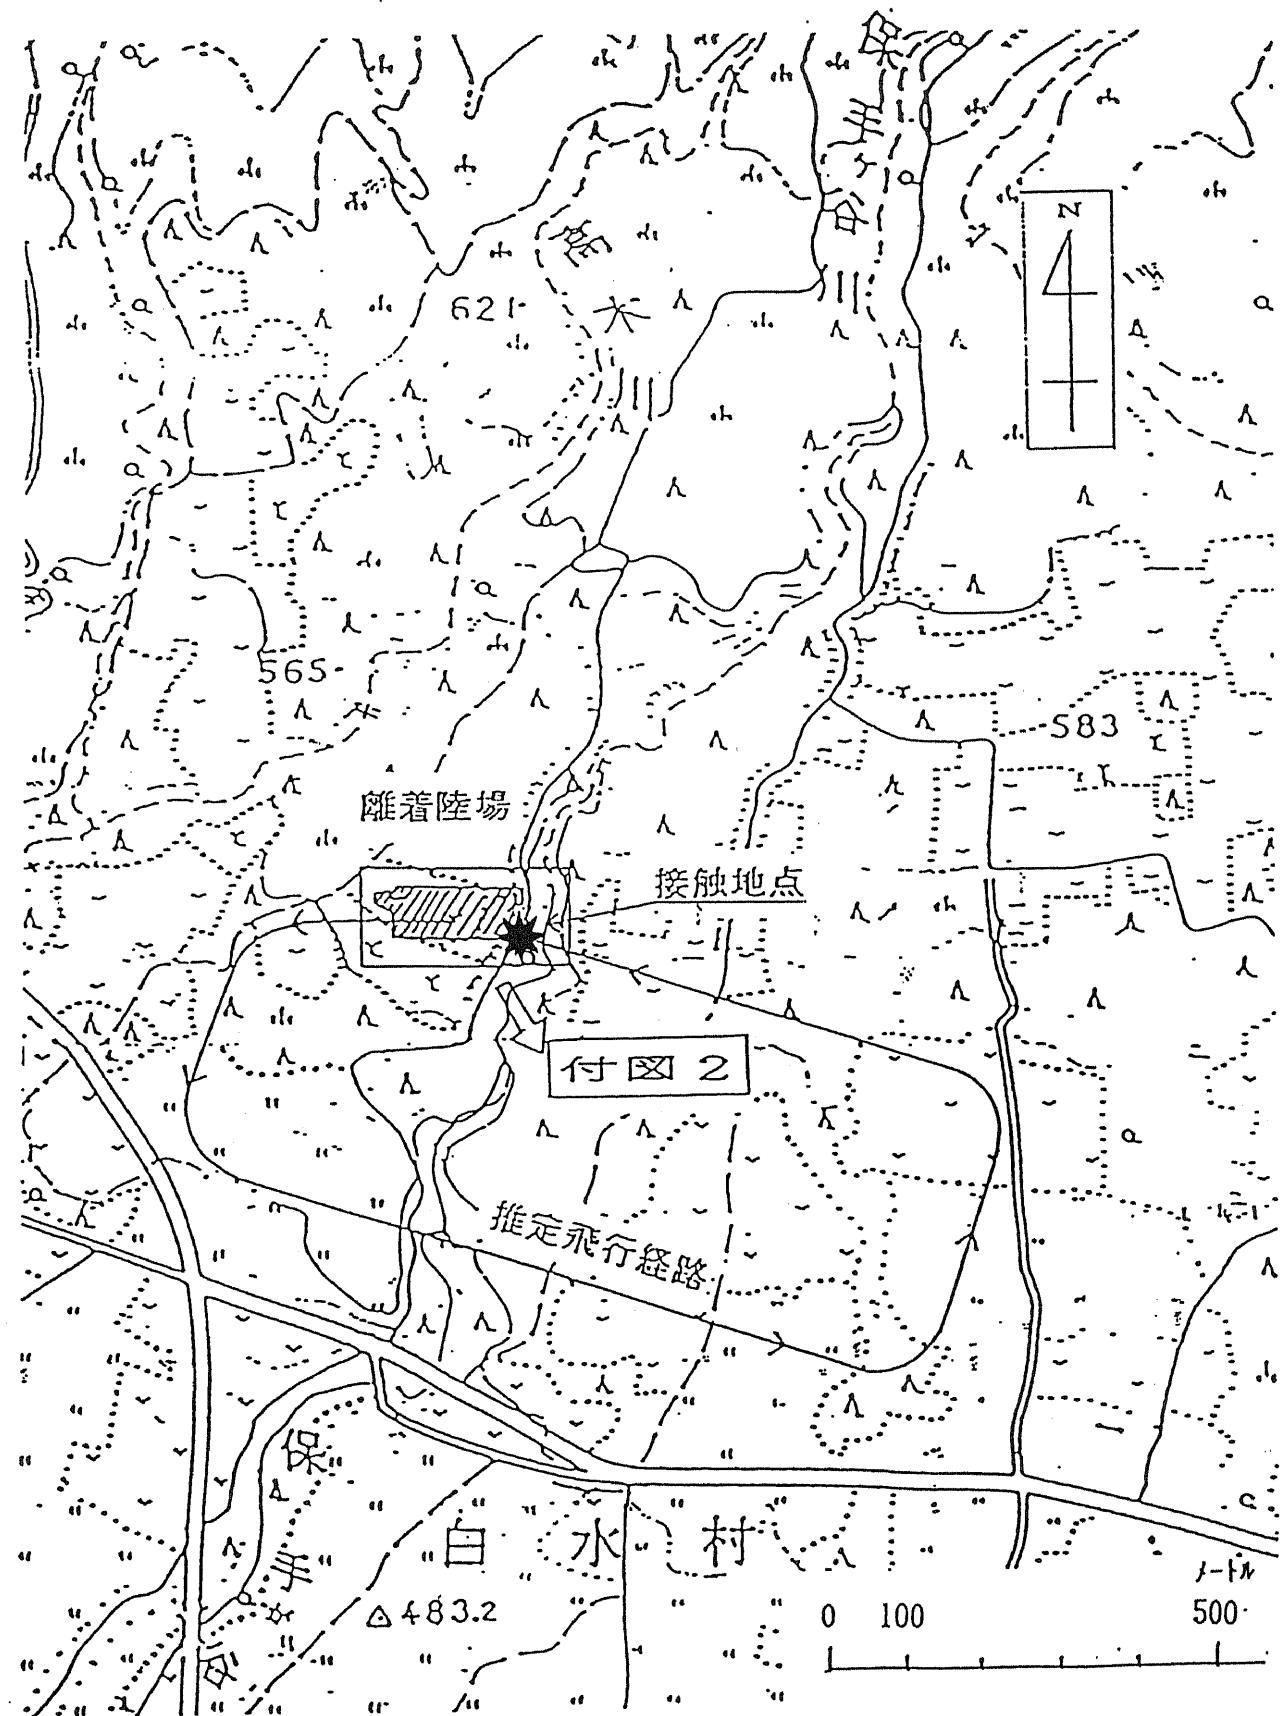
付図 1 推定飛行経路図

同機は、パワーを加えた数秒後に、沈下から回復し、わずかに上昇したが、離着陸場手前の斜面の最上部付近に接触した。その後、左前方へバウンドし、離着陸場内に墜落した。

同機は、進入端の斜面の草地の離着陸場表面から約1メートル低い位置(傾斜角約40度の部分)に、両主脚及び胴体下面を接触した後バウンドして、接触地点から前方約8メートル、左約9メートルの離着陸場内に墜落し、機首を左に約90度偏向して停止した(付図1及び付図2参照)。

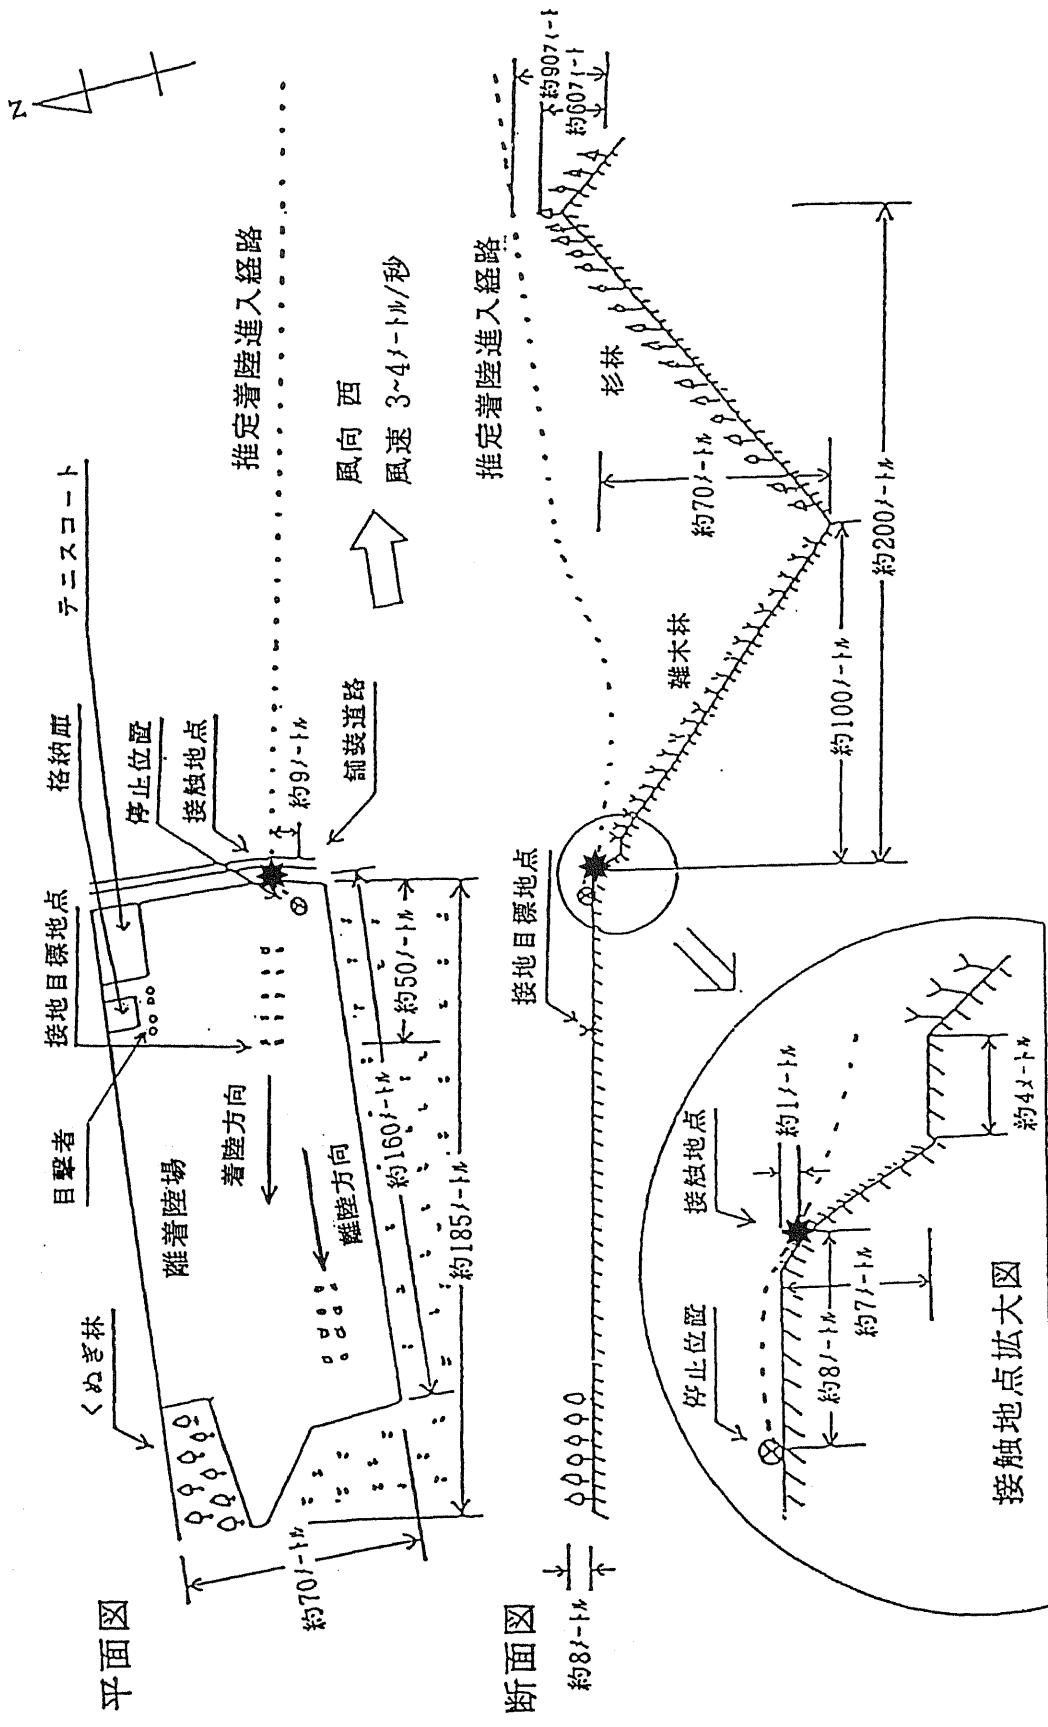
付図2 推定着陸進入経路及び離陸着陸場見取り図

離着陸場は、幅約70メートル、長さ約160メートルのほぼく形の造成地であり、離陸及び西側からの着陸は、く形の長辺と平行な東西方向で行っている。

東側からの着陸は、着陸滑走路距離を長く取れるよう(約185メートル)、西北西の方向で行っているが、離着陸場北西端の外側には、樹木の高さ約8メートルのくぬぎ林がある。

着陸帯には、進入端から約20メートルの地点から約8メートル間隔に、約6メートル幅で左右それぞれ5個の白板が設置されており、最も内側の白板の線(進入端から約50メートル内側)を接地の目標地点としている。東側からの着陸進入経路下の地形は、険しい峰と谷が連続している。進入端の東側は崖となっており、約7メートル下に幅約4メートルの舗装道路があり、その先は深さ約70メートルの谷底へと下っている。谷底は進入端から約100メートル東に位置し、更に約100メートル東は杉の木の小高い峰となっている。それ以東の最終進入経路下も谷及び峰が起伏している。
