航空事故調査報告書
菱和式つばさW1-1型超軽量動力機
福島県伊達郡梁川町
平成元年10月1日

平成2年3月7日

航空事故調査委員会議決

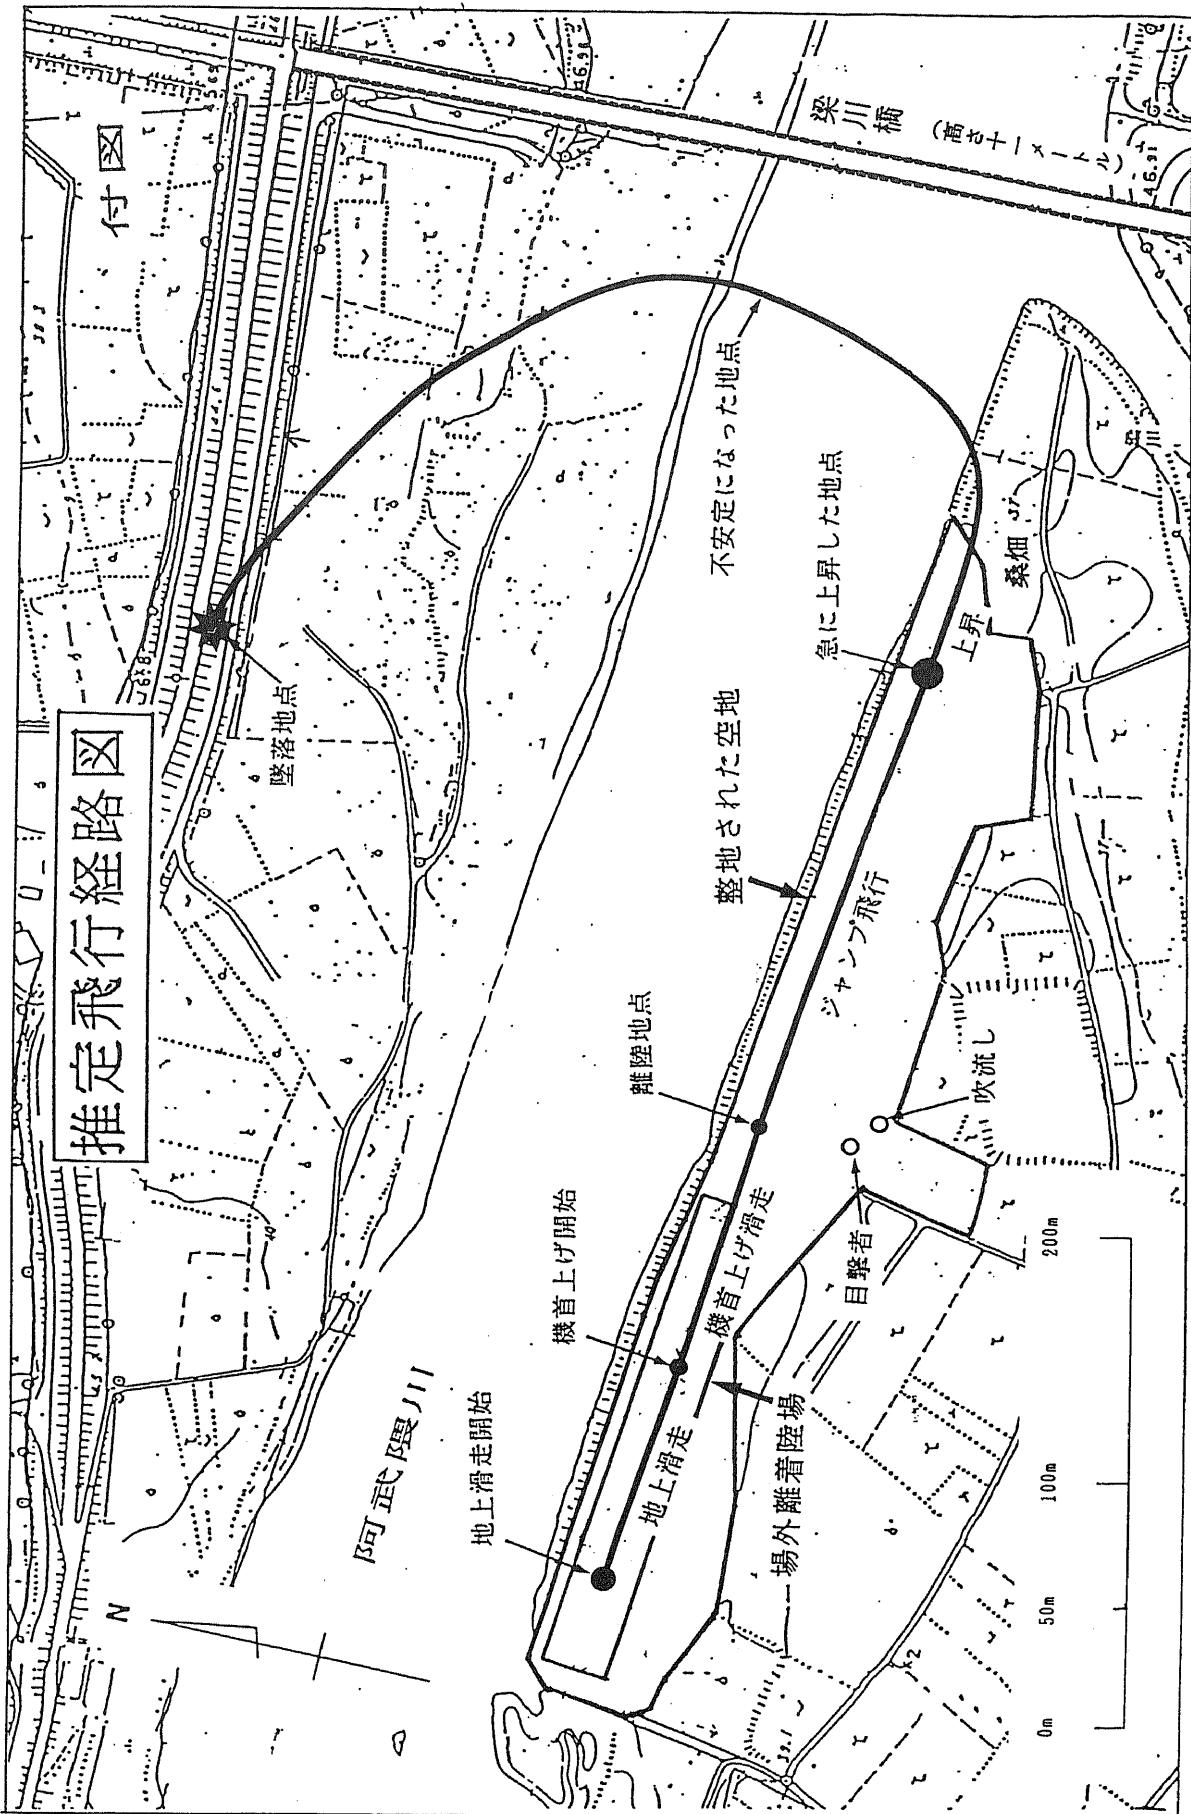
推定飛行経路図

操縦者は、滑走路に09時00分ごろ到着し、同好者と交代で同機に搭乗し、地上滑走及びジャンプ飛行訓練を約2時間行った。休憩後、操縦者は、再び地上滑走及びジャンプ飛行を行うため同機に搭乗し、12時15分ごろ滑走路西側末端の約40メートル内側の地点から、東に向かって地上滑走を開始した。同機は、約100メートルの距離を前輪接地の状態で地上滑走し、その後やや前輪を浮かした状態で約100メートル滑走した後、ジャンプ飛行を行うため離陸し、対地高度約3メートルで約200メートルの距離を飛行した。その地点で同機が急に上昇し始めたので、操縦者は、空き地の残距離が約60メートルと少ないため、着地を断念し、左場周経路を経て帰投する意図で上昇の操作を行った。引き続き、前方の高さ約11メートルの橋を避けるため、上昇を継続しながら左旋回したところ、同機の高度が思うように上がらず、また、機首が北に向かったころから、同機の飛行姿勢が不安定となったのでそれを修正しようとしたが、有効な修正操作ができないままに高さ約10メートルの堤防に墜落した。

飛行を開始した後の同機は、滑走路面からの対地高度約60メートルまで上昇したが、その後、極端な機首下げと機首上げを数回繰り返すなど飛行状態が不安定となり、その間徐々に高度も低下し、最後の機首上げの直後、急激な機首下げ姿勢となって墜落した。

同機は、地上滑走開始地点の北東約400メートルの地点の同川左岸堤防内側斜面の上部に墜落した。
