# 航空事故調査報告書

パイパー式PA-28-151型JA3755

北海道有珠郡大滝村

平成元年7月29日

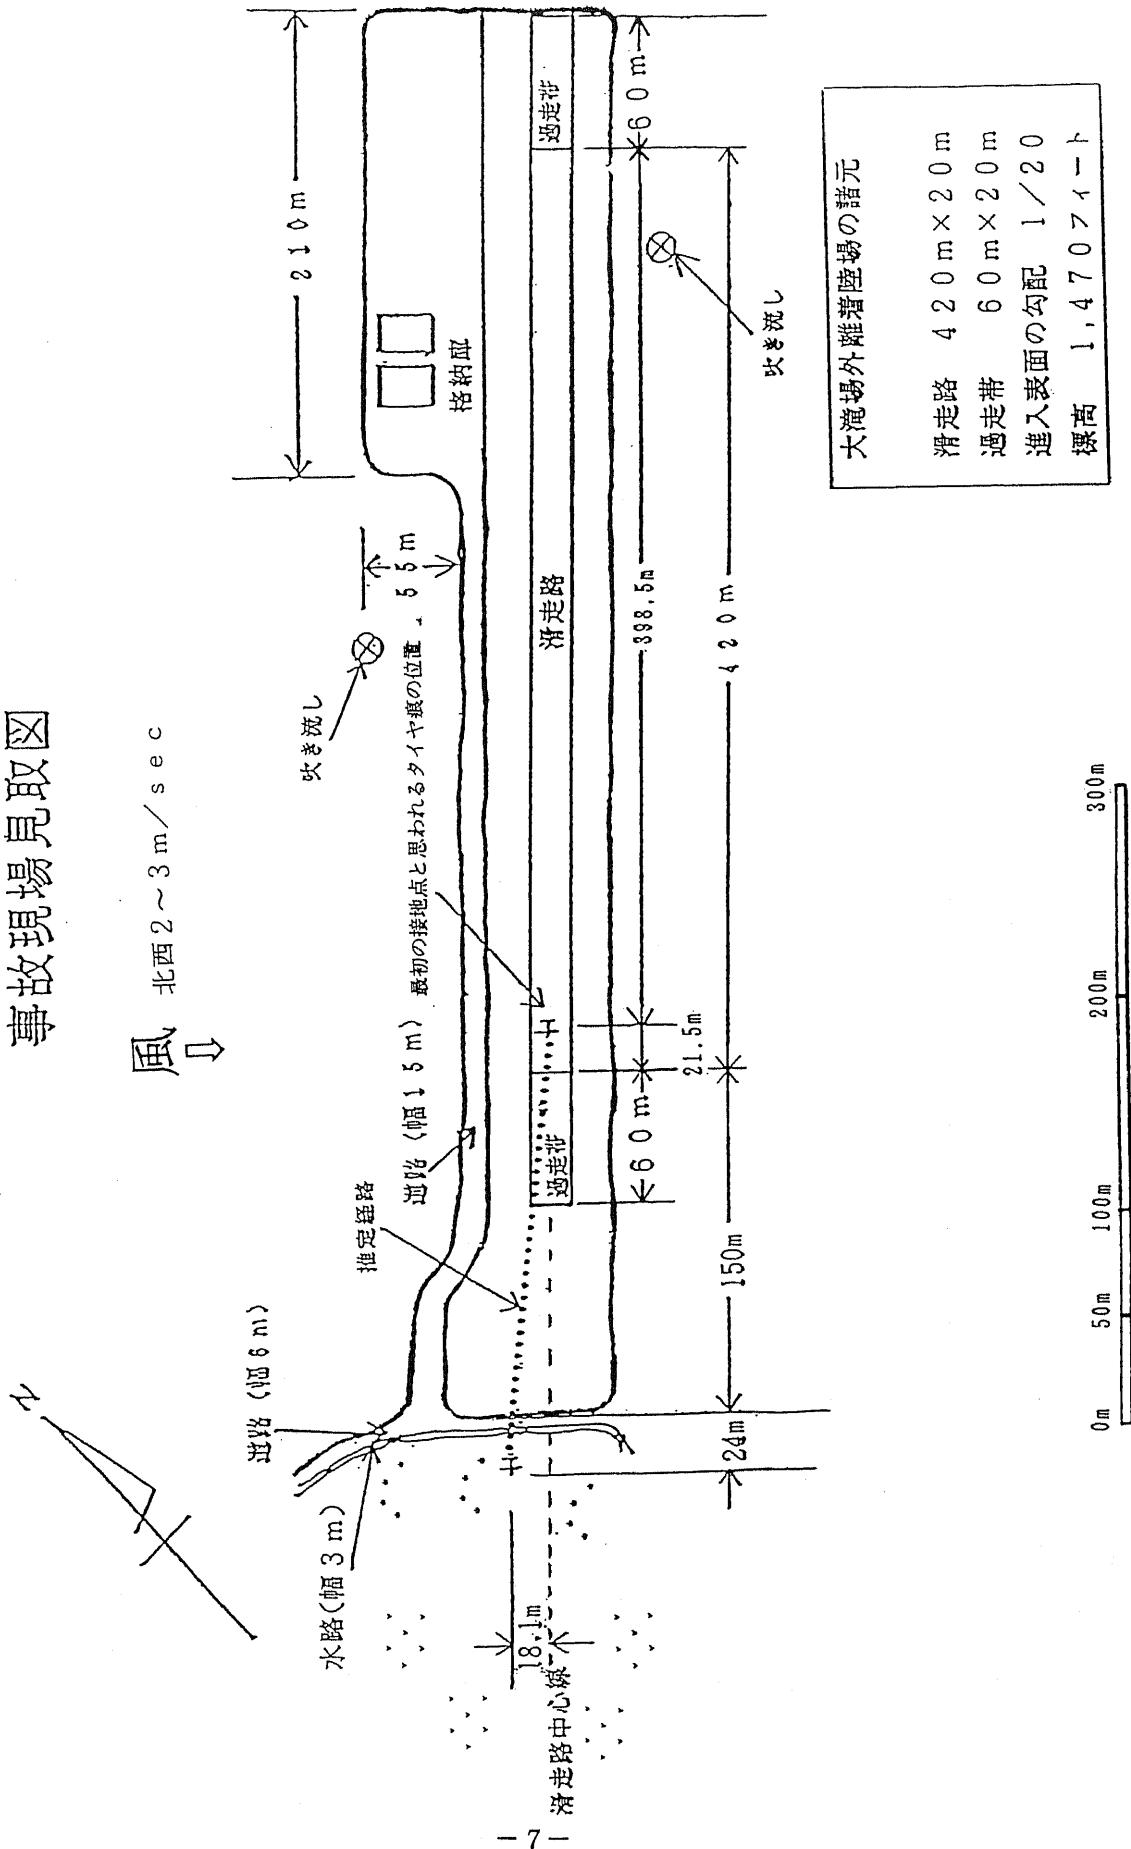
事故現場見取図

2.9.1 滑走路の進入端から 398.5 メートルの位置に、同機の最初の接地点と思われるタイヤ痕が認められる。この位置は滑走路の終端までわずかに 21.5 メートルを残している（付図-1 参照）。

3.1.3 2.9.1 項に述べた調査結果及び機長の口述から、同機は長さ 420 メートルの滑走路の進入端より 398.5 メートルの地点に接地したものと推定される（付図-1 参照）。

3.1.4 同機は接地した時点で滑走路の終端まで 21.5 メートルを残していたと推定されるが、この距離は同機を安全に停止させるためには著しく短いため、（2.9.2 項参照）、機長が離着陸場内で停止しようとして、急激なブレーキ操作をする間に、同機は方向を制御することができずに右側に偏向して滑りながら進み、滑走路を逸脱し、更に離着陸場を飛び出して、道路及び排水路を越え、その前方の荒れ地に停止し、この間に脚が折損する等の損傷を受けたものと推定される。

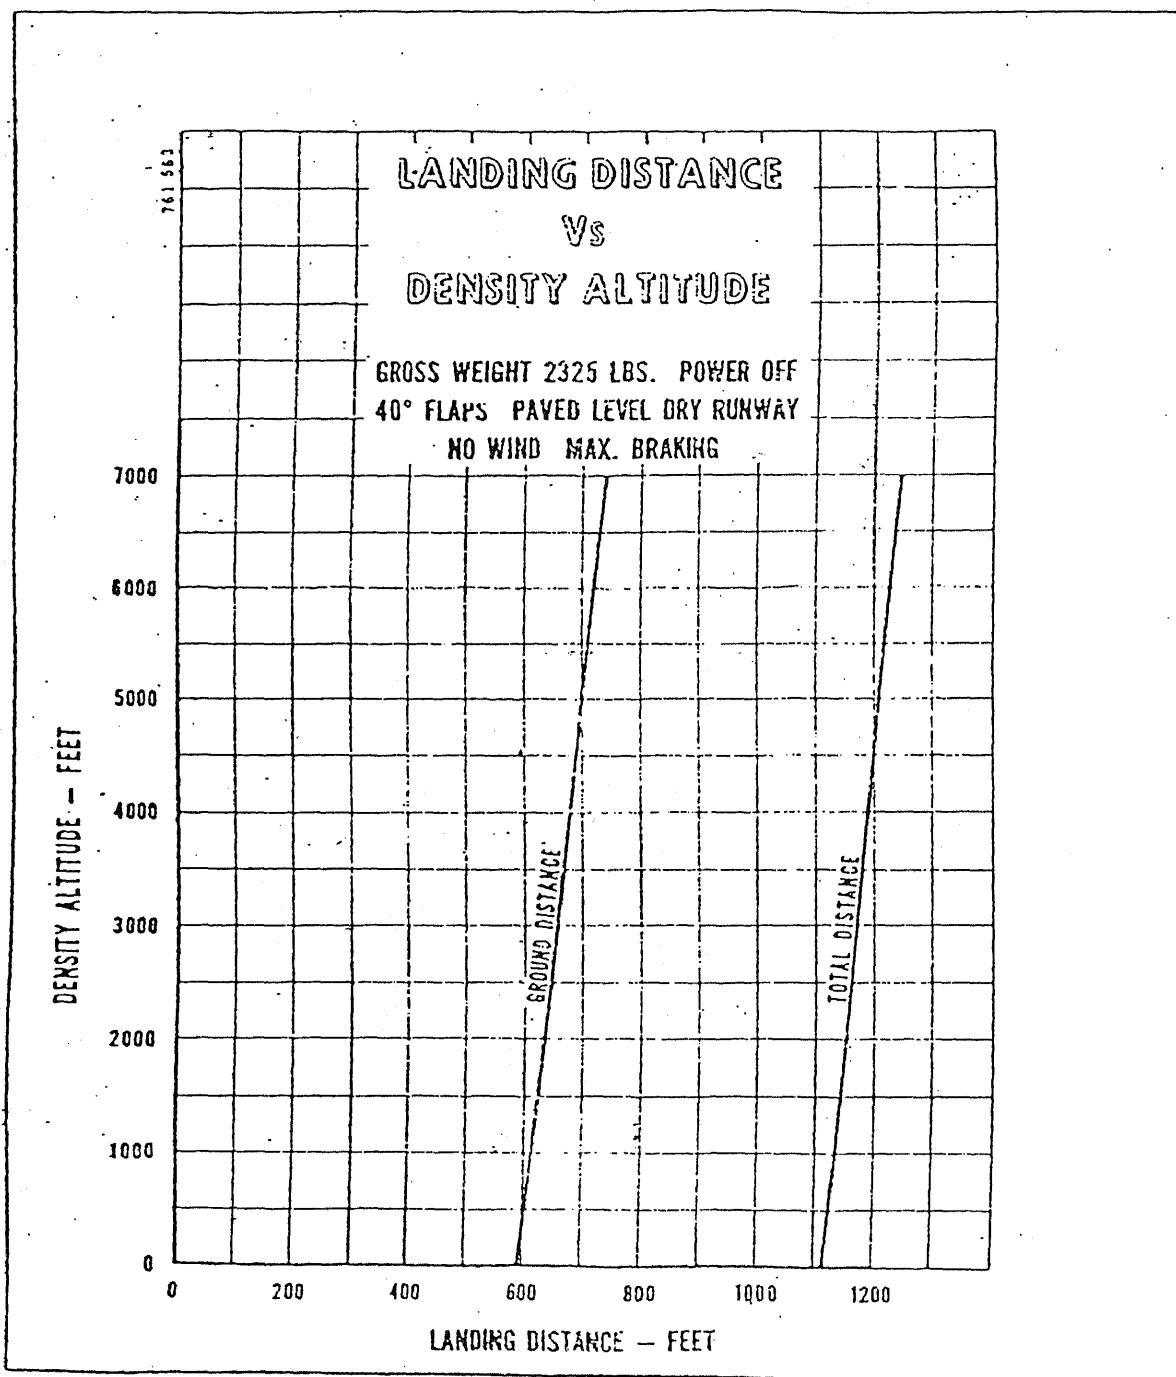
P A - 2 8 - 1 5 1 (付図-2)

2.9.2 同機の飛行規程の別添-5 には同機の着陸性能図が示されている（付図-2 参照）。これによれば、同機の着陸には 370 メートル程度（約 1,200 フィート）の滑走路長が必要であると認められる。

なお、これに対応する地上滑走距離は 210 メートル程度（約 700 フィート）である。

参考： 滑走路の長さは420m(約1,380feet)であった。
