航空事故調査報告書
朝日航洋株式会社所属
富士ベル式204B-2型 JA9112
青森県西津軽郡鰺ヶ沢町
平成元年10月9日

平成2年4月20日
航空事故調査委員会議決
委員長 武田 峻
委員 薄木 正明
委員 宮内 恒幸
委員 東 昭
委員 竹内 和之

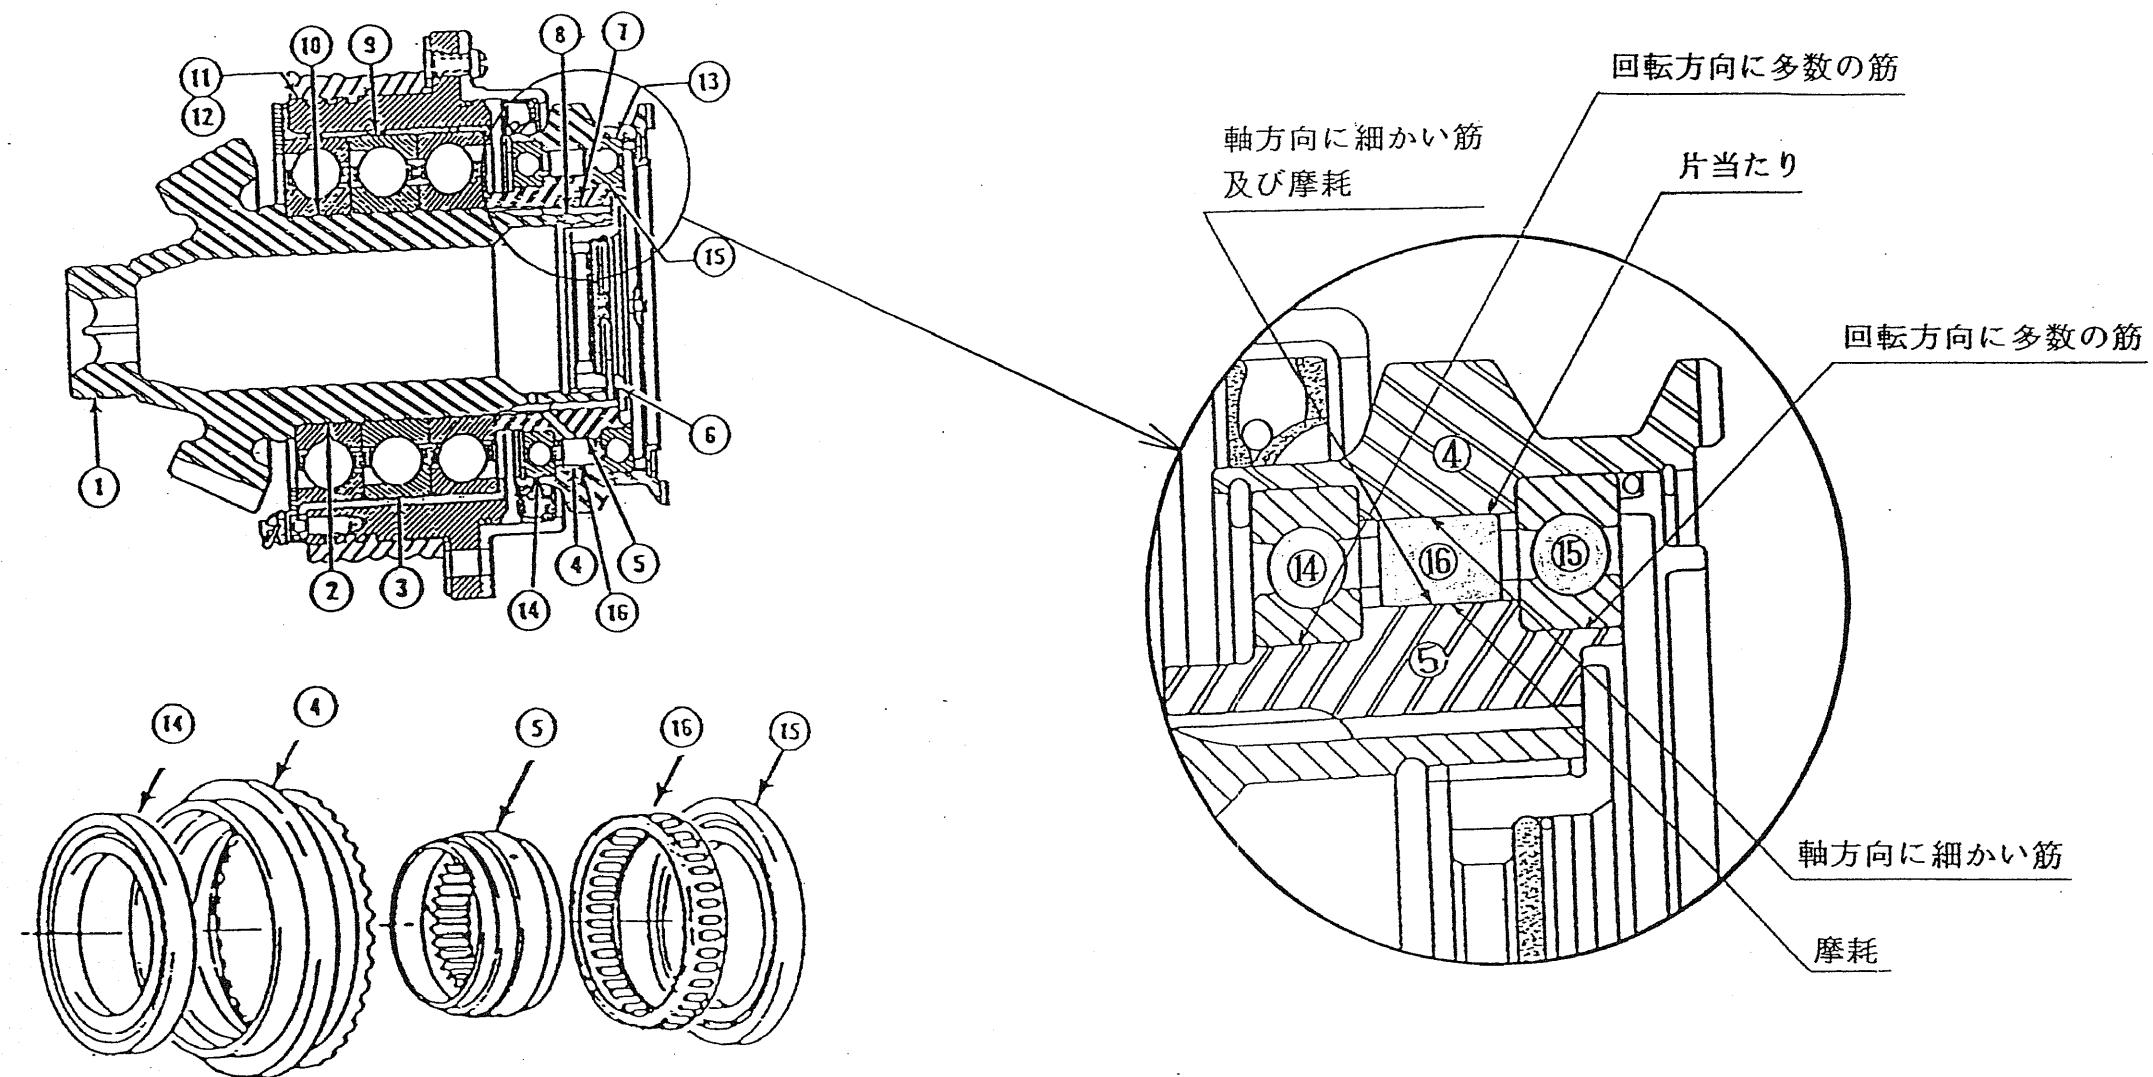
付図4 インプット・ドライブ・クイル断面図

トランスミッションからインプット・ドライブ・クイルを取り外して分解した結果は、次のとおりであった（付図4並びに写真1及び2参照）。

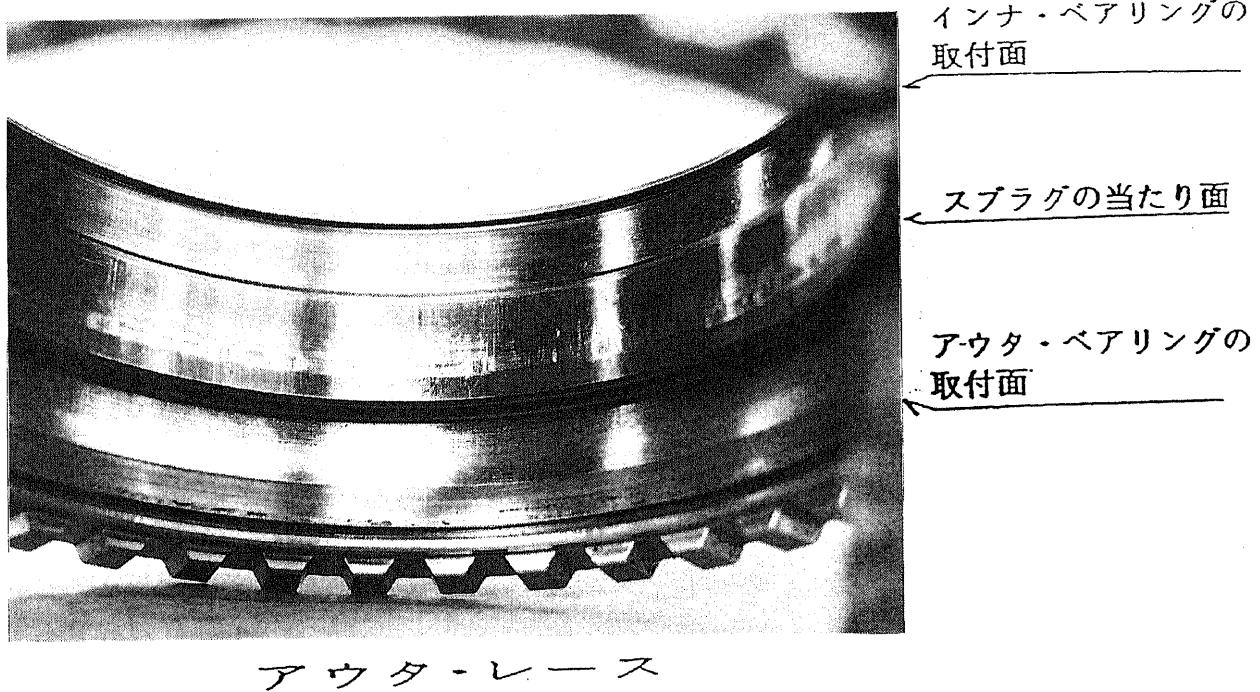
アウタ・レース

- (ア) クラッチ・アウタ・レースの表面(スプラグの当たり面)に全周にわたって軸方向に多数の銀色の細い筋が入っていた。
- (イ) クラッチ・インナ・レースの表面(スプラグの当たり面)に全周にわたって軸方向に多数の銀色の細い筋及び摩耗が認められた。

3.1.6 動力伝達系統について調査の結果、インプット・ドライブ・クイル内のフリー ホイール・クラッチのスプラグ、インナ・レース及びアウタ・レースのそれぞれの当たり面に摩耗、片当たりを示す状況が認められ、更に、ペアリングのはめ合面に摩耗が認められたほかは、不具合は認められなかったことから(2.8.3項参照)、フリー ホイール・クラッチに滑りが生じ、エンジンの動力がトランスミッションに伝達されなくなったものと推定される。

この事例を受け、機体の製造会社である富士重工業(株)は、富士ベル式204B系列型に対し、昭和56年12月7日付けでサービス・ブリテン(以下「SB」という。)No.204-039(P/N 204-040-363-3 及び P/N 205-040-263-3 インプット・クイル組立のフリーホイール・クラッチ・アセンブリ及びその関連部品の廃棄時間の設定)を発行し、同社は、インプット・ドライブ・クイルを構成する部品のうち、フリーホイール・クラッチ、ベアリング、インナ・レース及びアウタ・レースを1,000時間毎に廃棄するように指示している。

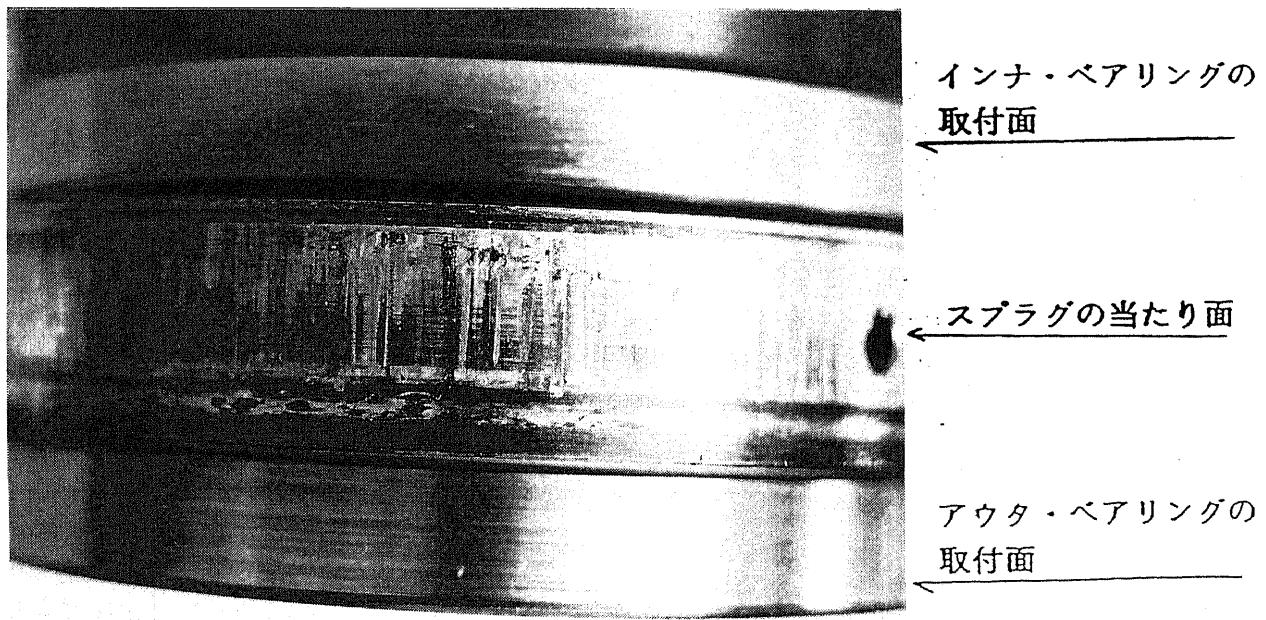
インナ・レース

また、同レースのアウタ・ベアリング及びインナ・ベアリングの取付面は、回転方向に多数の筋が入っており、ベアリングのインナ・レースが回転していた状況が認められた。
- (ウ) クラッチのスプラグの表面は、アウタ・レースとの当たり面に片当たりの状況が認められ、また、インナ・レースとの当たり面全体に摩耗が認められた。
- (エ) アウタ・ベアリング及びインナ・ベアリングは、摩耗(手回しによる点検で騒音が多かった。)が認められた。
