航空事故調査報告書
川田工業株式会社所属
ロビンソン式R22Beta型JA7716
栃木県日光市奥日光西ノ湖
平成元年8月22日

平成2年4月20日

航空事故調査委員会議決

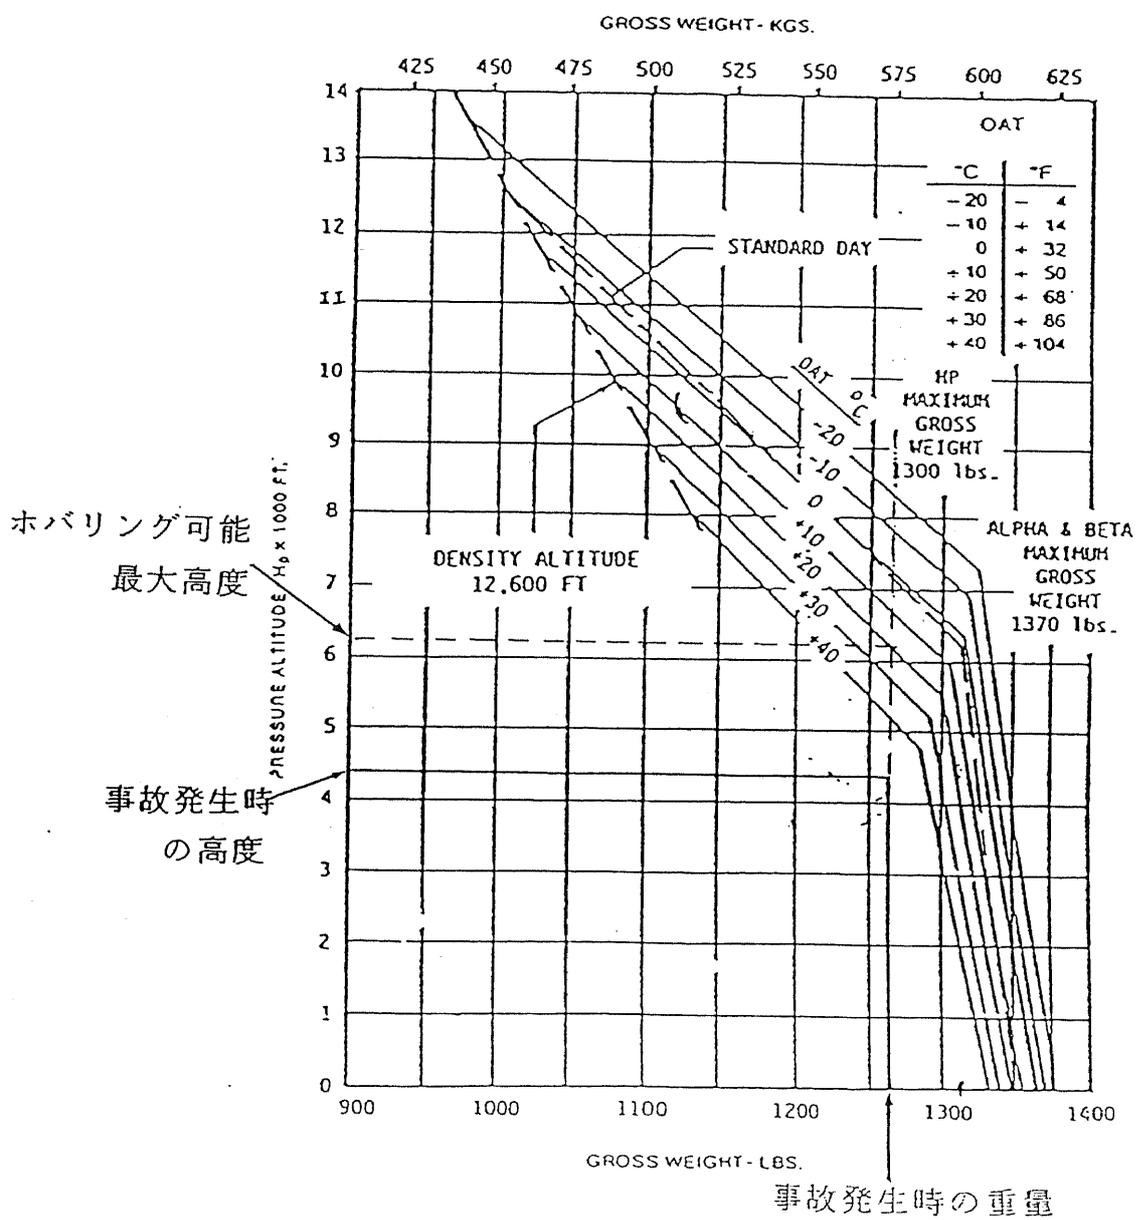
付図2 地面効果外ホバリング性能

同機の地面効果外ホバリング性能は付図2のとおりである。

なお、この時の同機の重量及び高度は、2.8.1項に示した付図2から地面効果外ホバリングが可能な重量及び高度の範囲内にあったものと認められる。
