# 航空事故調査報告書

ウルトラライト・エアクラフト式チャレンジャーⅡ型超軽量動力機  
長野県大町市  
平成元年10月21日

平成2年5月9日  
航空事故調査委員会議決  
委員長 武田 峻  
委員 薄木 正明  
委員 宮内 恒幸  
委員 東 明  
委員 竹内 和之

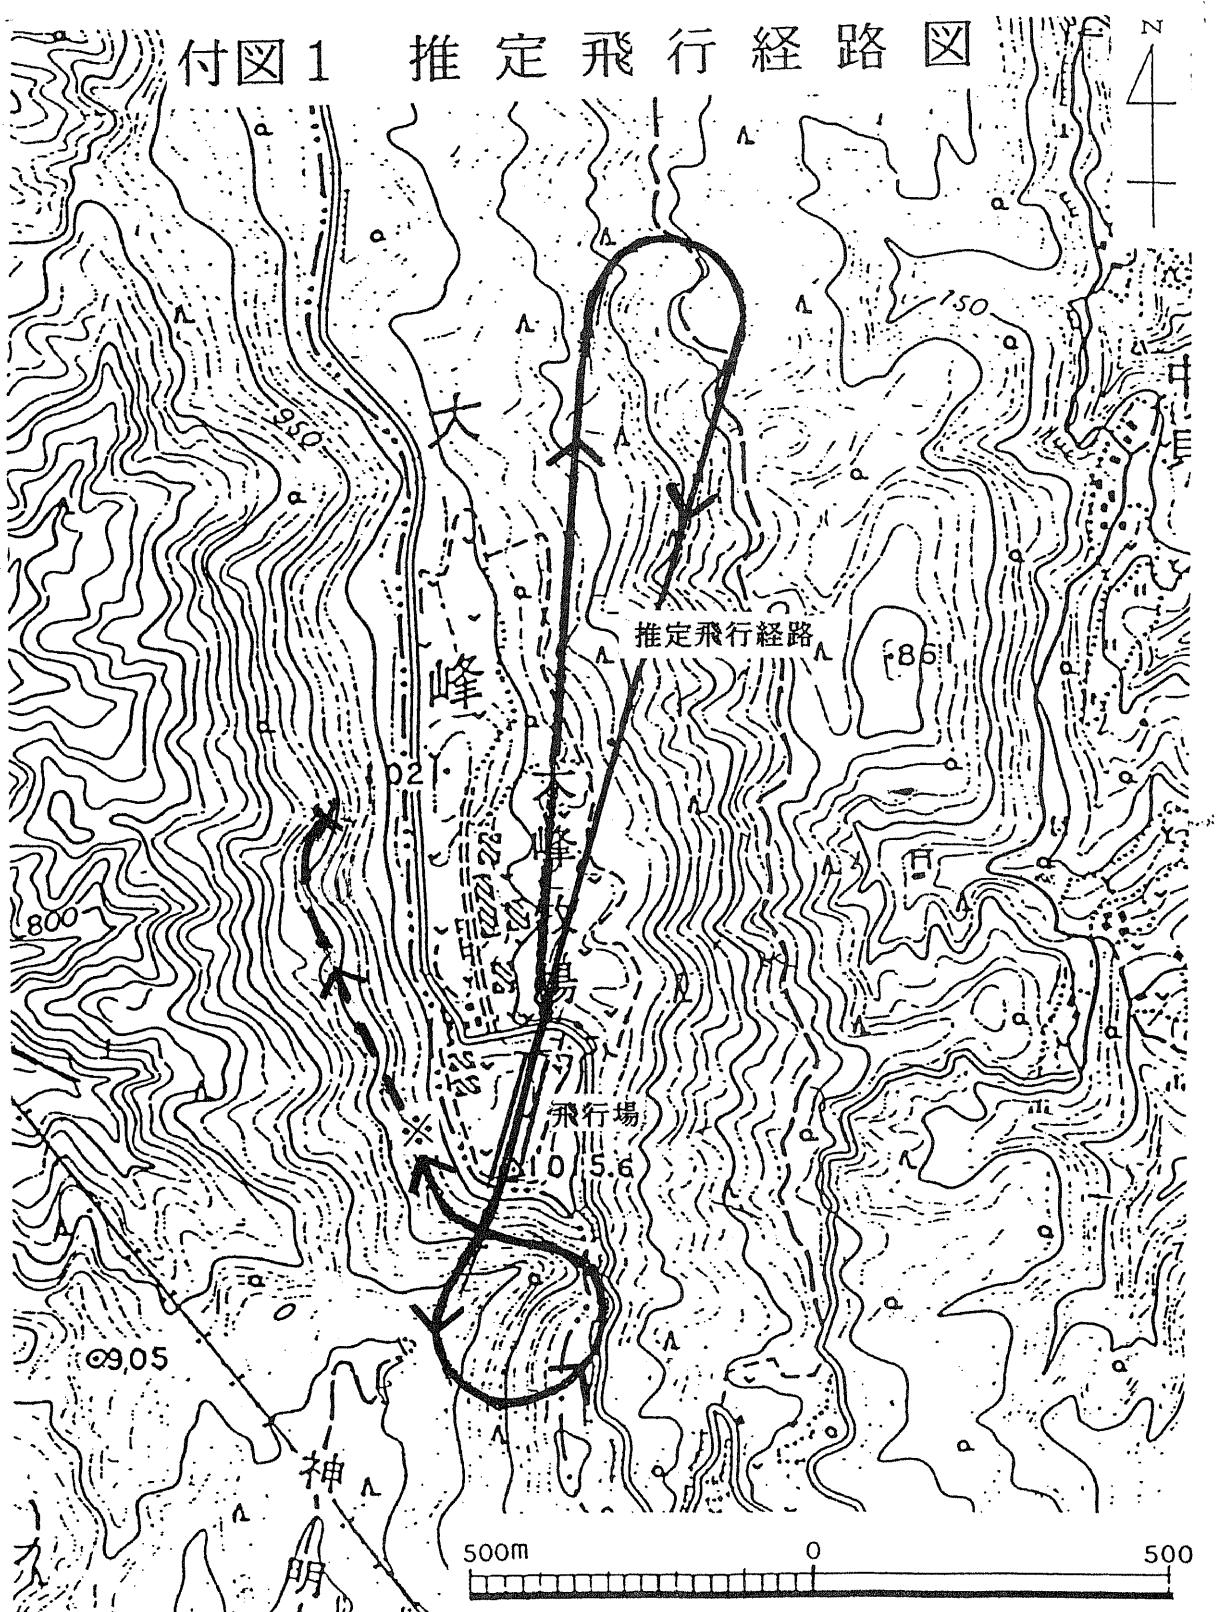
付図1 推定飛行経路図

北に向かって飛行した後、右旋回し再び飛行場上空に戻り飛行場上空を対地高度約200フィートで通過し左旋回を行い、飛行場の西側に飛行した（付図1参照）。同機は飛行場西側に位置する樹木のため見えなくなつたので、エンジンの音を追っていたが、20～25秒経過してエンジン音が消えた。その後、しばらくしても同機が現れないで、不測の事態を心配しクラブ員Cが超軽量動力機で飛行場周辺を捜索し、15時40分ごろ飛行場の北西約500メートルに位置する山林（大町市大字社宮本地籍）に墜落している同機を発見した（写真1及び2参照）。

× 墜落位置

※飛行場の樹木のため目撃者から見えなくなった位置

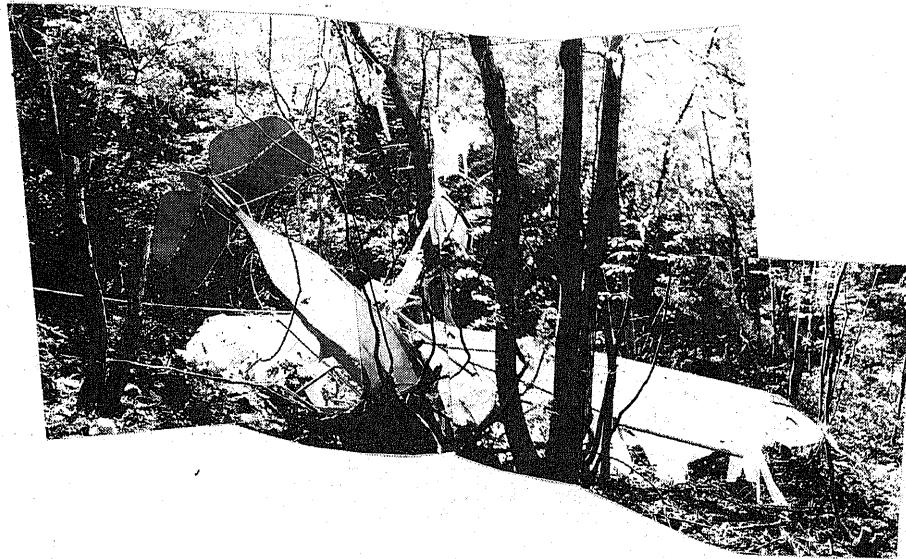
写真 2 事故現場

胴体	機首部破損
両主翼	破損
プロペラ	両ブレード破損
エンジン	一部破損

3.1.3 同機は飛行中、飛行場西側に位置する樹木のため目撃者から見えなくなり、その後、失速か又は樹木との接触等何らかの原因により墜落したものと認められるが、この原因については明らかにすることはできなかった。
