航空事故調査報告書
ランズ式RCC7-503型超軽量動力機
千葉県柏市
平成元年9月10日

平成2年5月30日
航空事故調査委員会議決
委員長 武田 峻
委員 薄木 正明
委員 宮内 恒幸
委員 東 昭

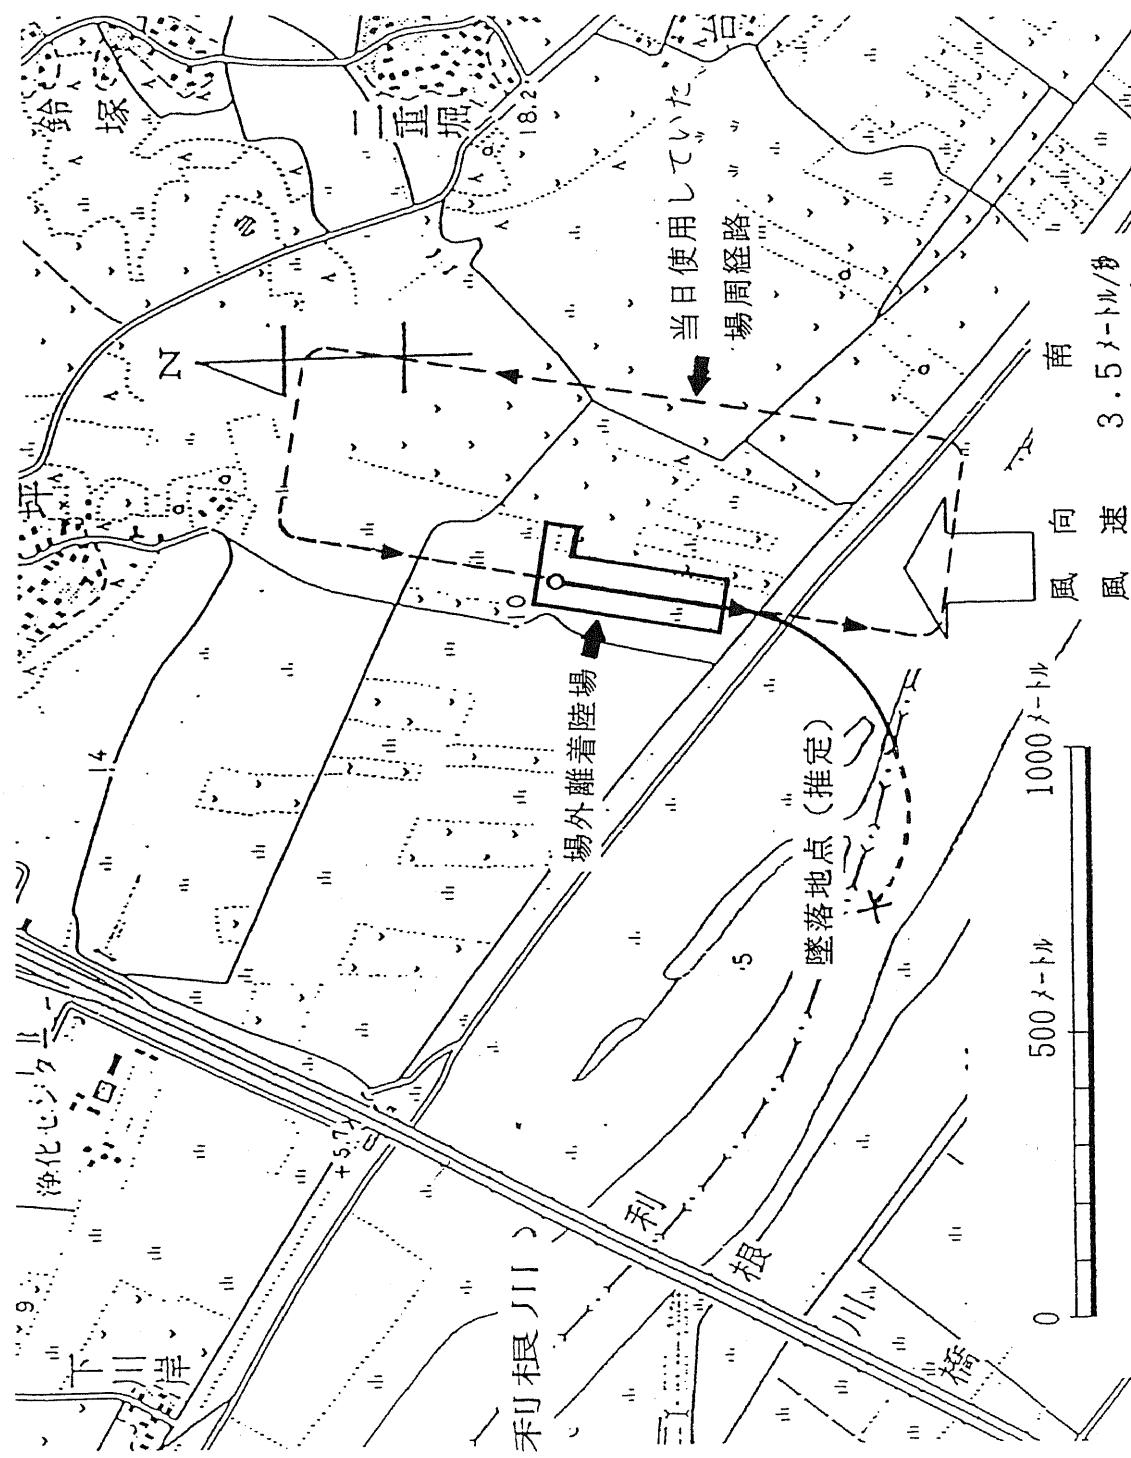
付図 1 推定飛行経路図

フラップを上げ位置にし南に向かって離陸した。離陸、上昇中ともエンジンには特に異常はなかった。上昇速度は約50マイル／時であった。高度が約400フィートになり、水平飛行に移ろうとしたとき、エンジンが不調となり回転が低下してきたため、対岸の空き地に不時着することを決心し、操縦桿を前に押して水平飛行とし、続いて右に旋回したところ、きりもみ状態になった。きりもみ旗下中、回復を試みたが舵が充分効かず、そのまま水面に機首から突っ込んだ。

離陸から墜落までの状況を見ていた数名の目撃者によれば、同機は尾輪を地面から離さず滑走し、その姿勢のまま離陸し、上昇しながら次第に機首が右に偏向し、高度が200～300フィートになったころ、急に右に傾いて、きりもみ状態に陥ったとのことであった。

操縦者及び同乗者は、墜落後機外に脱出し、千葉県側の岸に自力で泳ぎついた。機体は利根川の中央付近にしばらく浮いていたが、下流に流される間に水没した。事故発生場所は、千葉県柏市大青田地先の利根川水面上で事故発生時刻は16時25分ごろであった。（付図1参照）
