航空事故調査報告書
大村陸運有限会社所有
エンストロム式280FX型 JA 7725
愛知県海部郡弥富町
平成元年7月19日

平成2年6月6日

航空事故調査委員会議決

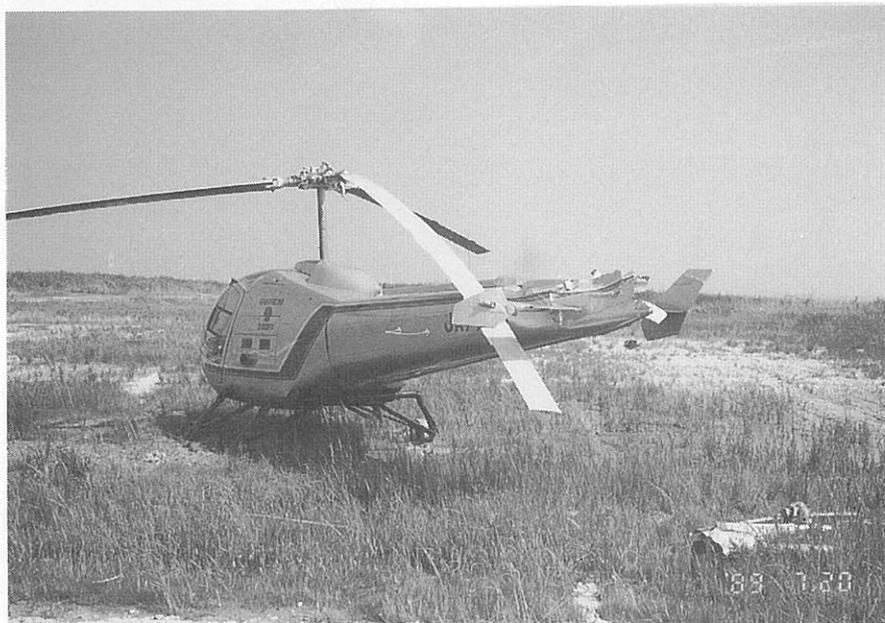
メイン・ロータ・ブレード	1本破損
メイン・ロータ・ピッチ・リンク	1本切損
テール・ブーム	切損
テール・ロータ・ドライブ・シャフト	切損
テール・ロータ及び	
テール・ロータ・ギア・ボックス	離脱
水平・スタビライザ	破損
バッチカル・スタビライザ	破損

3.1.4 機長は、オートロテーションによる着陸を実施したが、着地時軽いショックがあったと述べていること、また、事故現場にはスキッドの後部から着地したと認められる明瞭な跡があることから、同機は、着地の際、水平姿勢が保たれずスキッドの後部から着地し、その反動でテール・ブームが上がりるとともにメイン・ロータ・ブレードがフラッピングを起こして下がり、両者が接触し、テール・ブームが切断されたものと推定される。

写真-1 機体の損傷状況

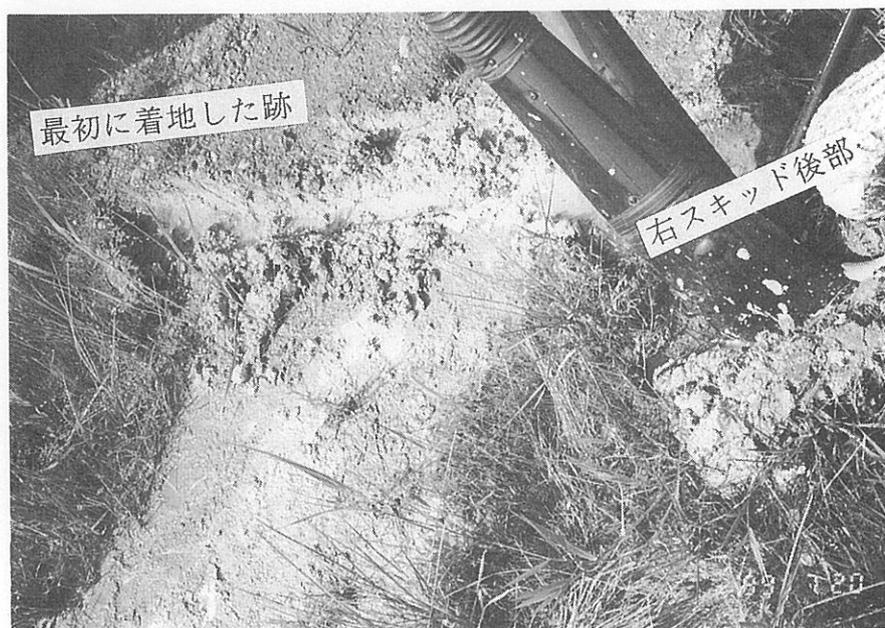
写真-2 着地面の状況
