航空事故調査報告書

ローテック式パンサー2プラス型超軽量動力機

北海道石狩郡石狩町

平成元年10月5日

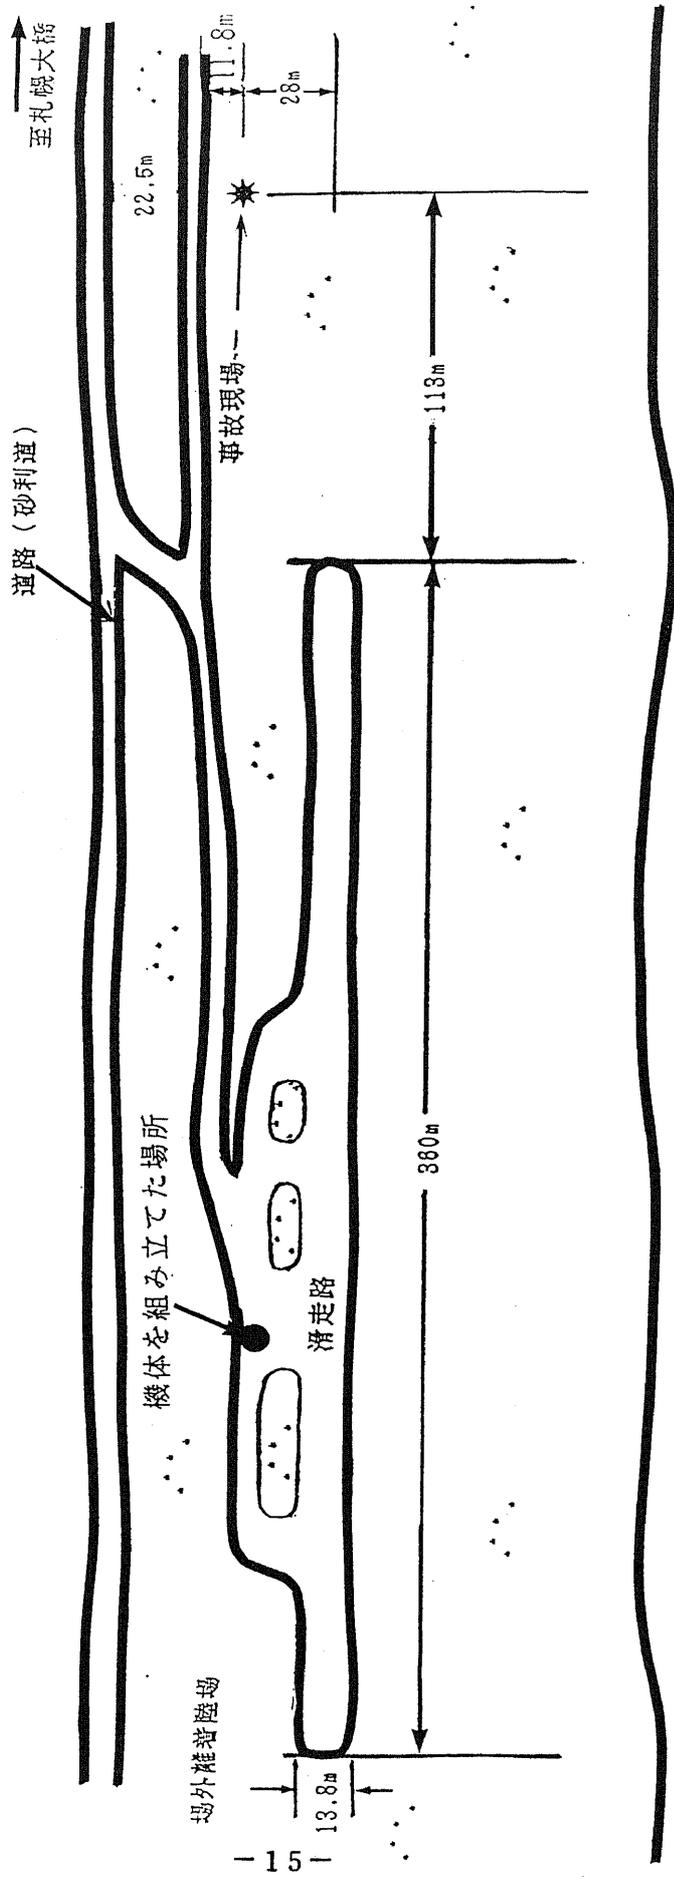
付図-1 事故現場見取図

所有者より機体及びエンジンの点検調整の委託を受けて、点検調整者（以下「A」という。）は補助者（以下「B」という。）とともに、平成元年10月5日、北海道石狩郡石狩町の石狩川河川敷にある場外離着陸場（付図－1参照）において、ローテックス式パンサー2プラス型の組み立てを行っていた。

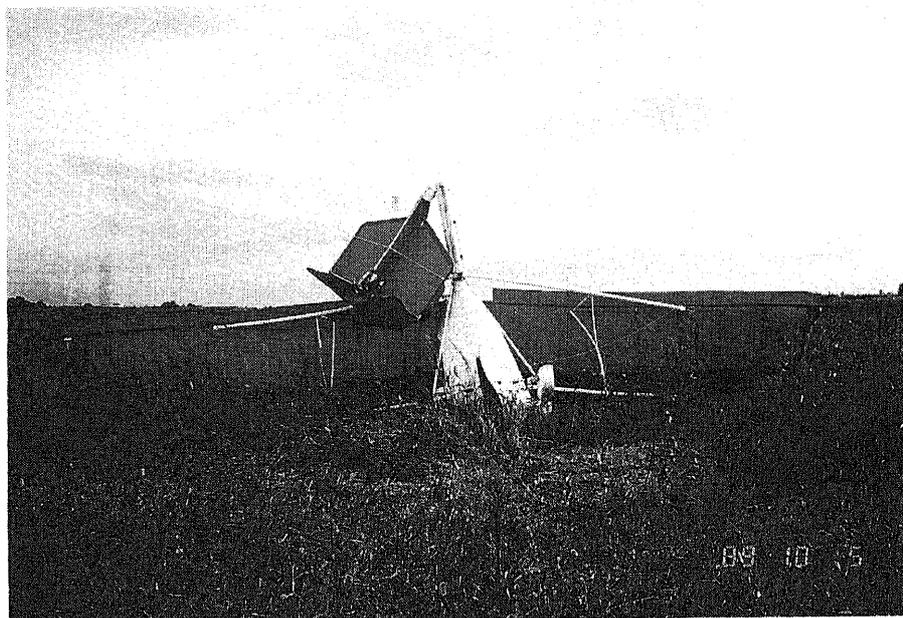
写真 事故現場の状況

A及びBは、09時30分ごろから約40分かけて同機を組み立てた後、約1分間の試運転を実施したが、異常は認められなかった。引き続き機体の点検を行ったところ、左右主車輪の空気圧が不足していたのを発見したので、AはBを現場に残して必要な工具を取ってくるため、10時25分ごろ、同離着陸場を離れた。Aはこの際、Bに対して地上滑走練習ぐらいなら実施して良いが、機体のバランスが確認されていないので、気をつけるように言った。その後、Aは11時00分ごろ、必要工具をもって同離着陸場に戻ったが、同機が見えないので、付近を探したところ同離着陸場南端の南側約110メートル前方の同河川敷上の荒地に、機首部からほぼ垂直に突っ込んだ状態で墜落している同機を発見した（写真参照）。操縦席（前席）でBが倒れていたので声をかけたが、応答がなく、直ちに最寄りの電話ボックスから救急車を要請した。

胴体	破損
主翼	一部破損
テールブーム	折損
エンジン	脱落破損
プロペラ	折損
