航空事故調査報告書

アイパーフォーマンス式クイックシルバー-MXL II 型超軽量動力機

大分県北海部郡佐賀関町

平成元年 1 1 月 4 日

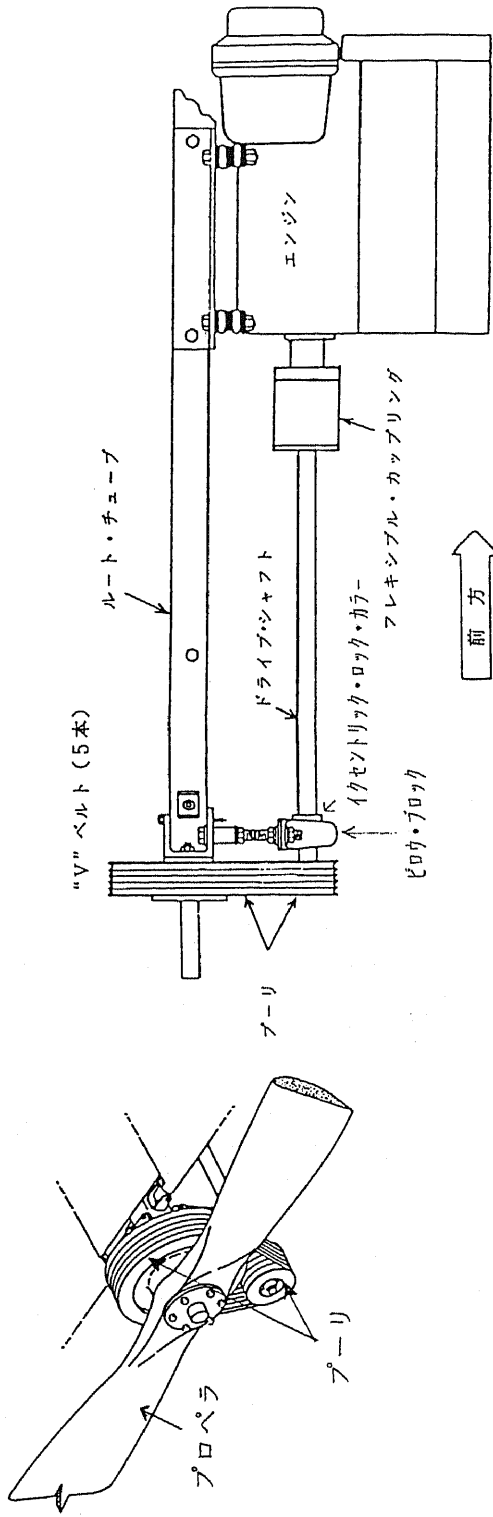
付図2 ドライブ・システム図

2.9.1 同機のオーナーズ・マニュアルによれば、エンジンの動力は、ドライブ・シャフト、プーリ、Vベルト及びプーリを経由してプロペラに伝えられる(付図2参照)。ドライブ・シャフトにはエンジンの運転中に同シャフトが前後に動かないようにイクセントリック・ロック・カラーが取り付けられている。

2.9.2 調査の結果、同機のドライブ・シャフトには同カラーが取り付けられていなかった。

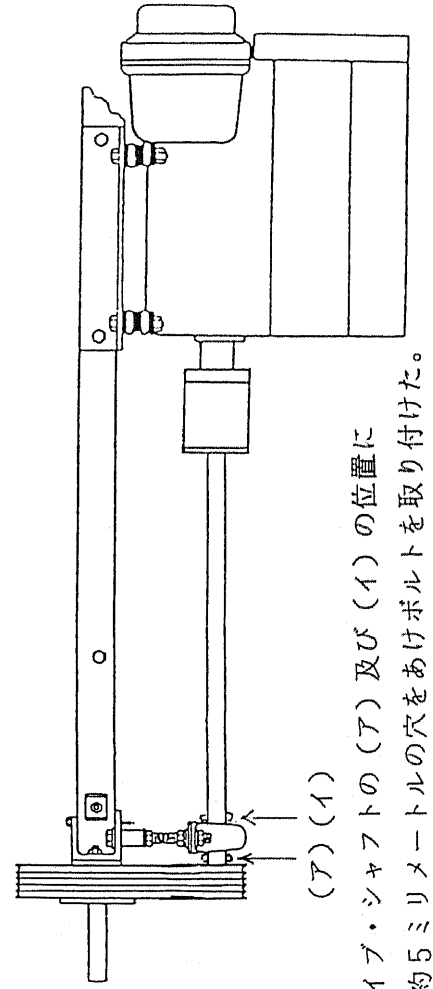
付図3 改修状況

拘束するため、付図3に示すようにドライブ・シャフト(径約24.5ミリメートル)の(ア)及び(イ)の位置に電気ドリルでおよそ5ミリメートルの径の穴をあけ、それぞれの穴にボルトを差し込み同ボルトをセルフ・ロックナットで止めるたのことである(付図3参照)。操縦者は上記のマニュアルを所持していたがイクセントリック・ロック・カラーが記載されていることについては気付かなかったとのことである。

- 3.1.4 操縦者が同機のドライブ・シャフトに前後動を拘束するイクセントリック・ロック・カラーが取り付けられていなかったことに気付かず、同シャフトにボルト穴をあけるといふ不適切な改造をしてしまったことについては、航空機の整備についての基礎的知識が不足していたことによるものと考えられる。
- 3.1.5 同機が不時着場への進入時に高度を下げ過ぎてしまったことについては、滑空飛行の経験のない操縦者が目測を誤ったことによるものと推定される。
- 3.1.6 護岸への衝突のおそれを生じ、海上に不時着しようとして左旋回中墜落したことについては、操縦者が「機首が下がり、上げようとしたが舵が効かなかった」と述べていることから、速度が低下し、失速に陥ったことによるものと推定される。
- 3.1.7 操縦者及び同乗者は、不時着決意後の同機の操縦について、ともに自分が操縦を行ったと述べているが、2人で操縦を行ったことが飛行にどのような影響を及ぼしたかは明らかでない。

ドライブ・シャフトの (ア) 及び (イ) の位置に
直径約5ミリメートルの穴をあけボルトを取り付けた。

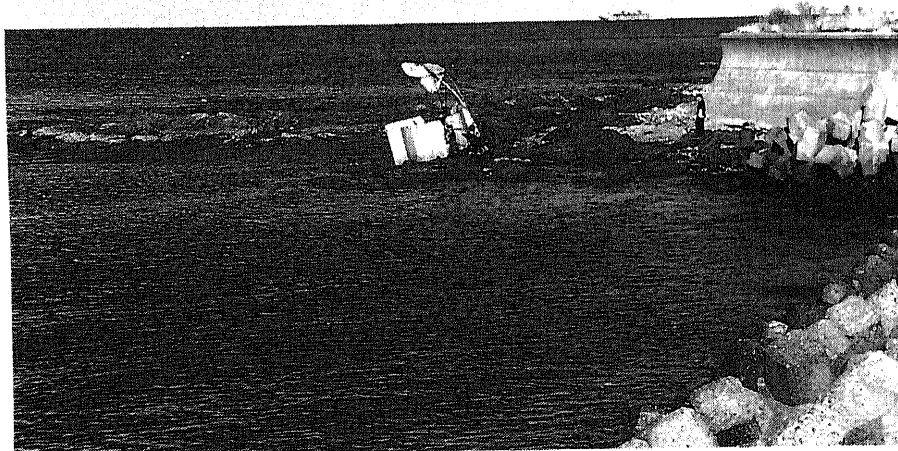
写真 1 墜落現場の状況

高速で地上走行訓練を行っていたところ浮揚してしまったのでそのまま飛行することにし場外離着陸場の周辺を飛行した。この間、同機に異常がなかったので、海岸線沿いに東に飛行することにした(付図1参照)。高度約150メートル、速度約70キロメートル/時で海岸線沿いに飛行していたが、同離着陸場から約5キロメートル東の位置にさしかかったときエンジン音が高い周波数の音に変化し、プロペラの推力が失われたことを感じたので、直ちに右斜め下に見える海岸線沿いの空き地に不時着することを決意し、そのことを同乗者に知らせ右へ変針した。同乗者がエンジンを止めて燃料コックを閉じた。高度に余裕があったのでS字を描きながら進入を行ったが、高度を下げ過ぎてしまい海岸線に沿ったコンクリートの護岸に衝突のおそれが生じたため左へ回避して海上に不時着しようとしたが、旋回中に機首が下がり、上げようとしたが舵が効かなかった。同機は、護岸から約10メートルの岩場に墜落した(写真1参照)。

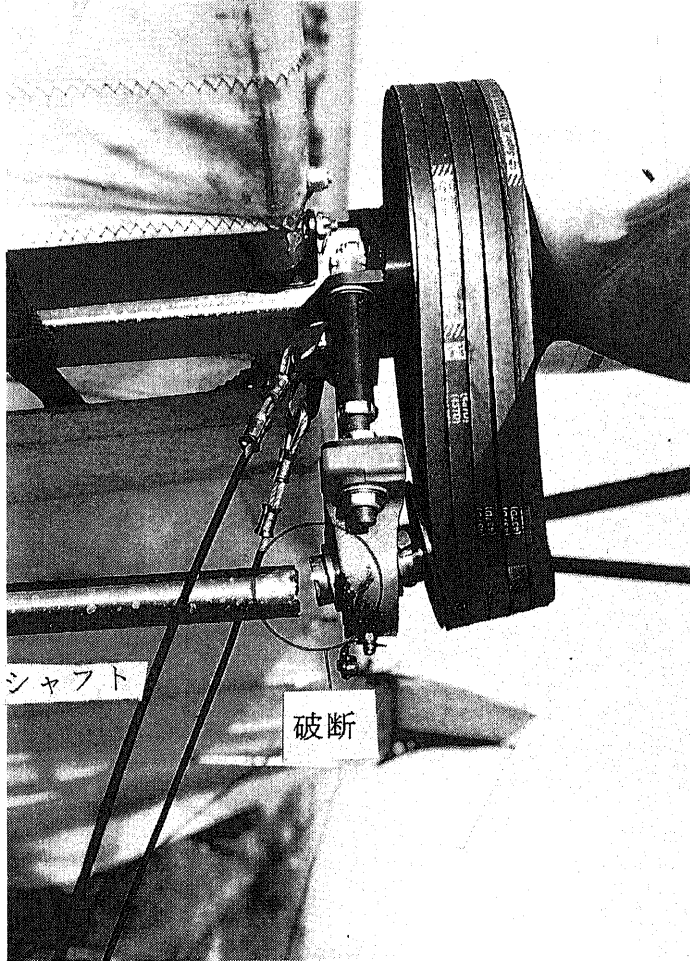
写真2 ドライブ・シャフトの破断

胴体前部	破損
胴体パイプ・フレーム	変形
ドライブ・シャフト	破断(写真2・3参照)

破断

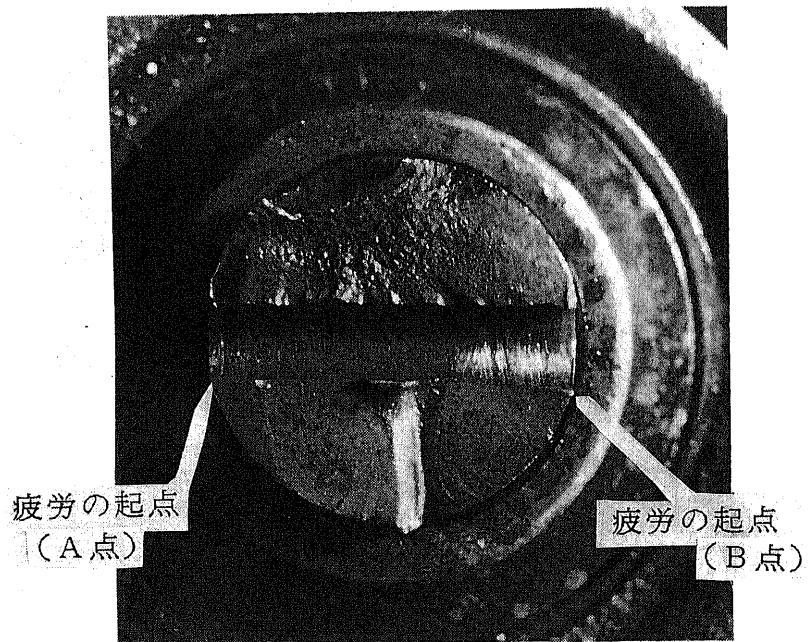
写真3 ドライブ・シャフトの破断面

2.3.2項に示すドライブ・シャフトの破断について調査を行った。破断は、操縦者がシャフトの前後動を拘束するボルトを取り付けるためあけた穴の位置((イ)の位置)で生じていた。写真3はその破断面である。破断面の中央にはボルト穴(径約5ミリメートル)があり、この穴を境に破断面の半分はA点及びB点を起点にして伝播したとみられる疲れ破壊を示すビーチ・マークがみられ、反対側の半分は延性破壊の様相を呈している。これらのことから、ドライブ・シャフトは、まず、穴を境に半分が疲れ破壊し、その後残りの半分が一気に延性破壊したものとみられる。

3.1.3 ドライブ・シャフトの破断は、操縦者が同シャフトの前後動を拘束するボルトを取り付けるため穴をあけたことにより、断面積が減少するとともに応力集中箇所を生じ、応力集中箇所から生じた疲れ破壊が急速に伝播したことにより生じたものと認められる。

エンジンの出力がプロペラに伝達されなくなったことについては、操縦者がドライブ・シャフトを不適切に改造したため、疲れ破壊が生じ、同シャフトが破断したことによるものと認められる。
