航空事故調査報告書
新中央航空株式会社所属
ブリテンノーマン式BN-2B-20型 J A 5 2 9 0
新潟空港北約 1 2 マイル海上
平成 2 年 3 月 2 6 日

平成 2 年 7 月 4 日

航空事故調査委員会 議決

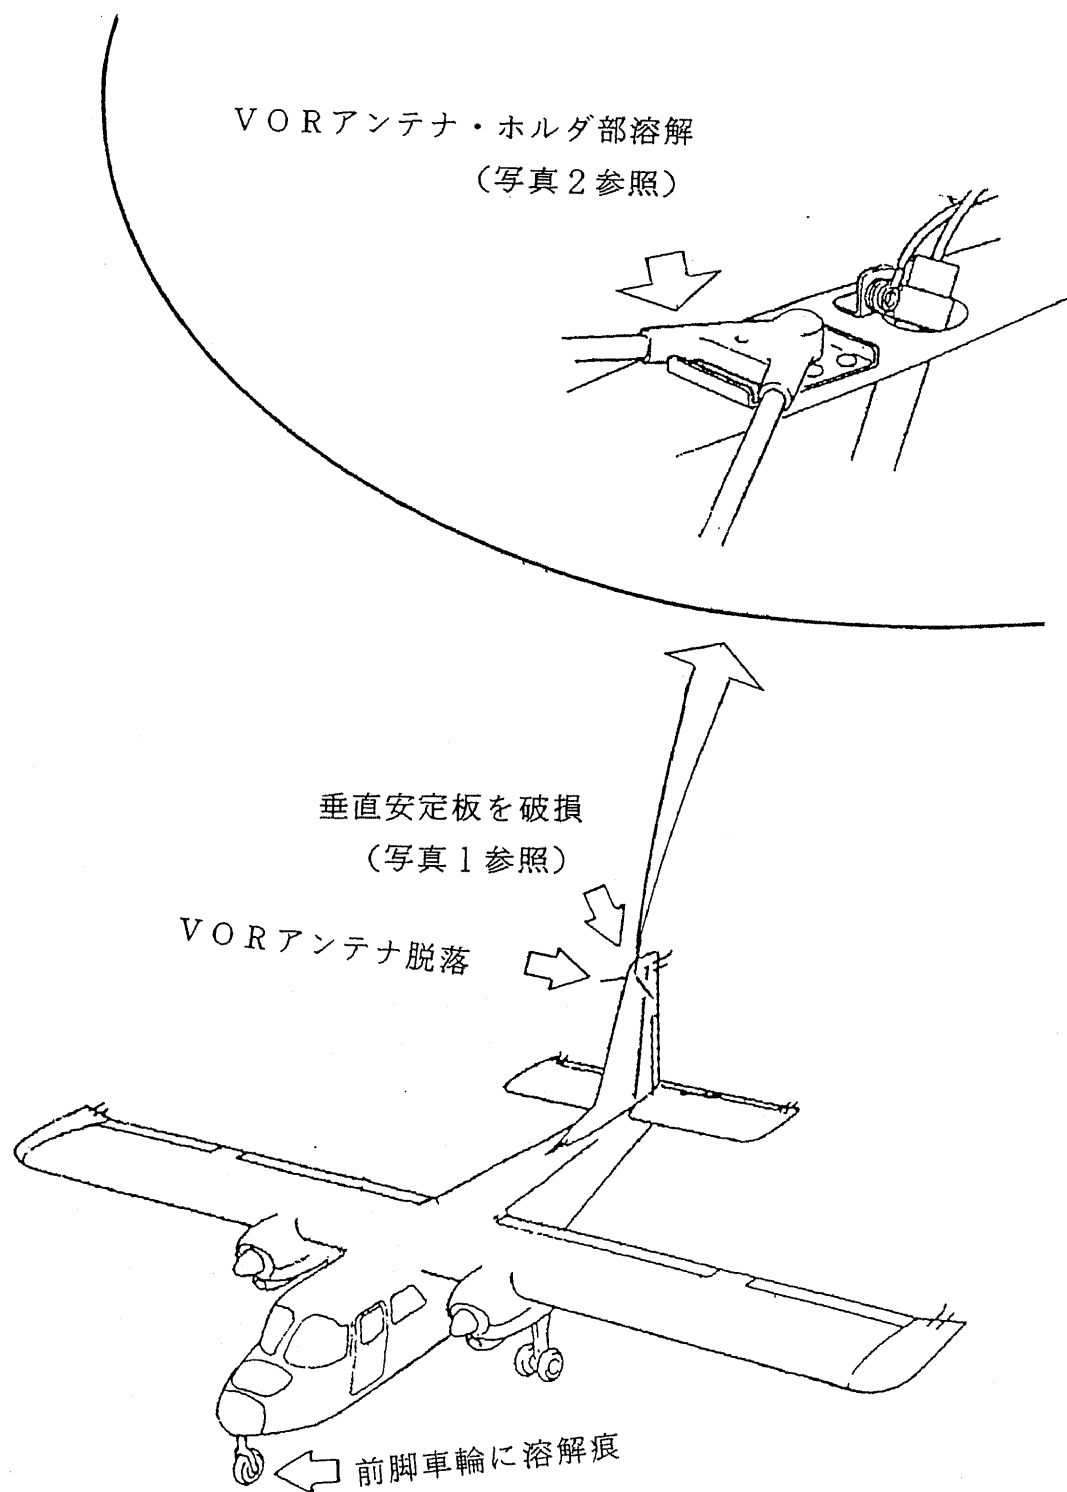
付図 2 機体損傷状況

- 3.1.1 機長は、適法な航空従事者技能証明及び有効な航空身体検査証明を有していた。
- 3.1.2 同機は、有効な耐空証明を有し、調査結果から事故発生まで異常はなかったものと推定される。
- 3.1.3 14時50分の新潟航空測候所の特別観測では、新潟空港の北1マイルの海上に積乱雲及び漏斗雲が観測されており、当日の天気概況では、事故発生約2時間後の16時を中心に積乱雲が観測されている。このことから、事故当時の新潟空港周辺の大気は不安定であったものと推定される。
- 3.1.4 同機のVORアンテナの合成樹脂製ホルダ右側部分が異常に溶解し、前脚車輪ホイールの一部に溶解痕が見られること及び搭乗者の口述から同機は被雷したものと認められる。なお、損傷状況から、雷電流はVORアンテナから入り、機体外板を伝わって、前脚車輪ホイールから海へ抜けたものと推定される(付図2、写真1、写真2参照)。

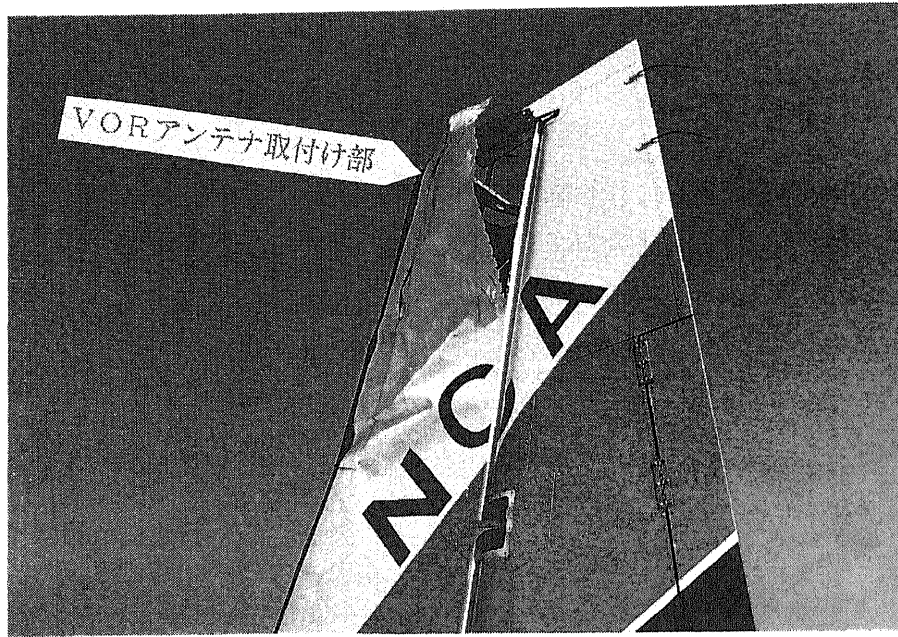
写真 1 被雷した垂直安定板

- (1) 垂直安定板は、外板が外側にめくれ一部が焦げており、VORアンテナの右側部分が脱落していた。(写真1参照)
- (2) 前脚車輪は、ホイールに一部溶解痕があった。
- (3) ADFループ・アンテナ、フラックス・バルブ、及び磁気コンパスは、機能不良となった。
- (4) 以下の部品が磁気を帯びた。
 - (ア) 左右主脚
 - (イ) 左右エンジン・マウント
 - (ウ) ラダー・タブ・コントロール・チェーン
 - (エ) エレベータ・タブ・コントロール・チェーン
 - (オ) エンジン・コントロール・ケーブル
 - (カ) ウインド・シールド上部両側の構造金具
 - (キ) キャビン・シート・フレーム・チューブ
 - (ク) ヒータ・コントロール・ケーブル

3.1.5 垂直安定板のリブ及び外板の損傷は、その損傷状況から、被雷したことにより、アンテナとリブの間に放電が起こり、ホルダーが溶解し、垂直安定板内部の空気又は水分が高温度になり、急激に膨張して外板を外側に押し広げたものと考えられる。
