航空事故調査報告書
日本モーターグライダークラブ所属
スバルタビア式RF5B型 JA2197
茨城県大利根場外離着陸場
平成2年3月16日

平成2年7月18日
航空事故調査委員会議決
委員長 武田 峻
委員 薄木 正明
委員 宮内 恒幸
委員 東 昭
委員 竹内 和之

日本モーターグライダークラブ所属スバルタビア式RF5B型JA2197（動力滑空機）は、平成2年3月16日14時05分ごろ、茨城県稲敷郡河内村の大利根場外離着陸場において、操縦訓練のため離陸滑走時、滑走路から逸脱して機体を損傷した。

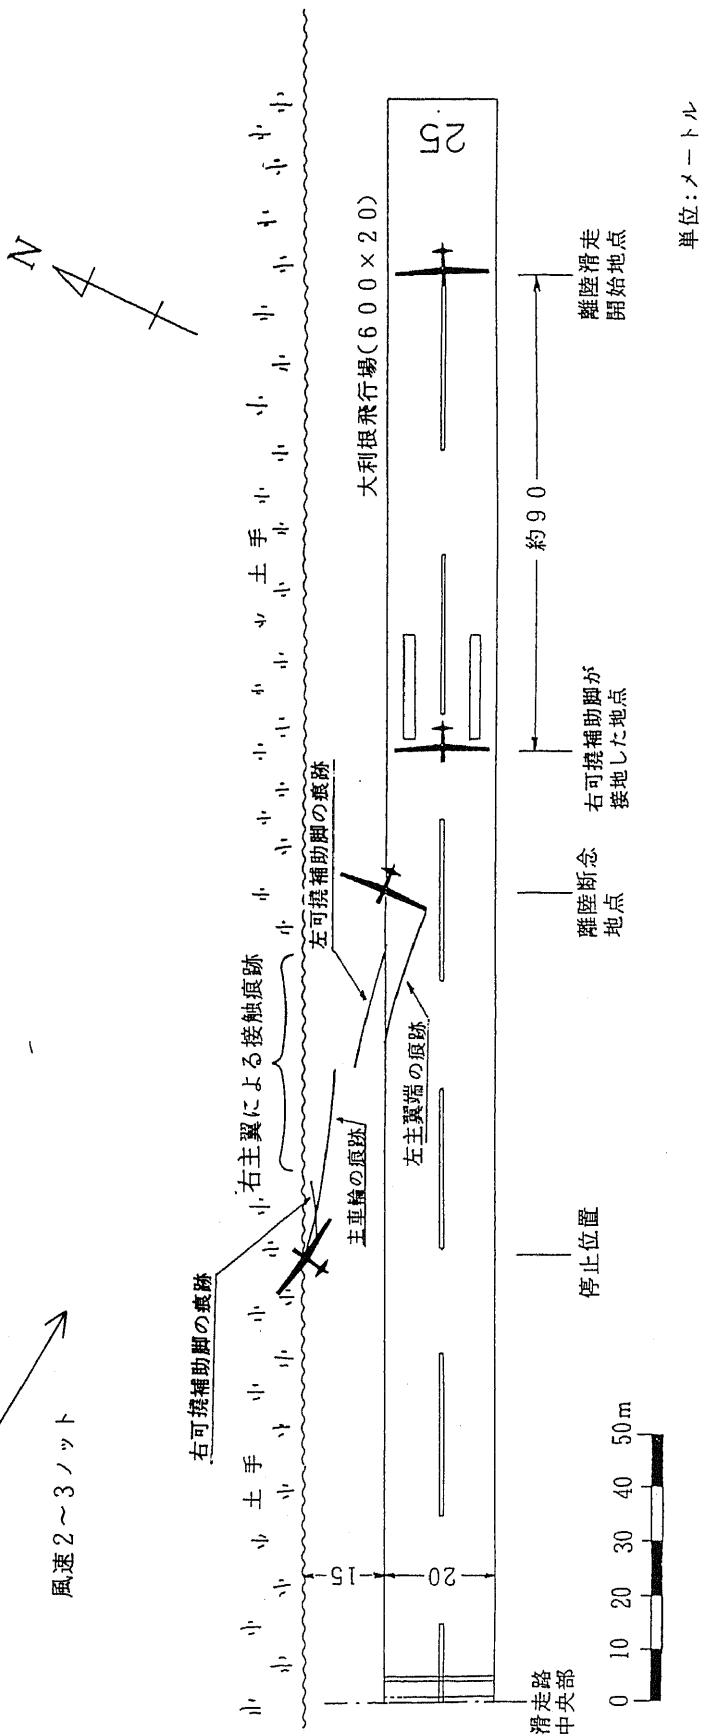
付図1 離陸滑走推定図

機体はさらに右に偏り左に横滑りの状態で約50メートル滑走し、機首を滑走路の方向から右に約120度偏りした状態で土手に乗り上げ停止した（付図1参照）。

3.1.6 同機は接地して右に大きく偏向した後左横滑りを生じて、左可撓補助脚が撓み、左主翼端をこすりながら滑走路から逸脱した。このため練習生は離陸を断念してエンジンを絞りブレーキ操作を行ったが、着陸帯外側の土手の葦の繁みに右主翼端が接触し、機首が更に偏向し横滑りの状態で約50メートル滑走し、この間に主脚、尾輪等を損傷して土手に乗り上げた状態で停止したものと推定される。
