航空事故調査報告書
アッセンダ式Ⅱ型超軽量動力機
北海道釧路市
平成元年8月20日

平成2年7月18日
航空事故調査委員会議決
委員長 武田 峻
委員 薄木 正明
委員 宮内 恒幸
委員 東昭
委員 竹内 和之

1.1 航空事故の概要

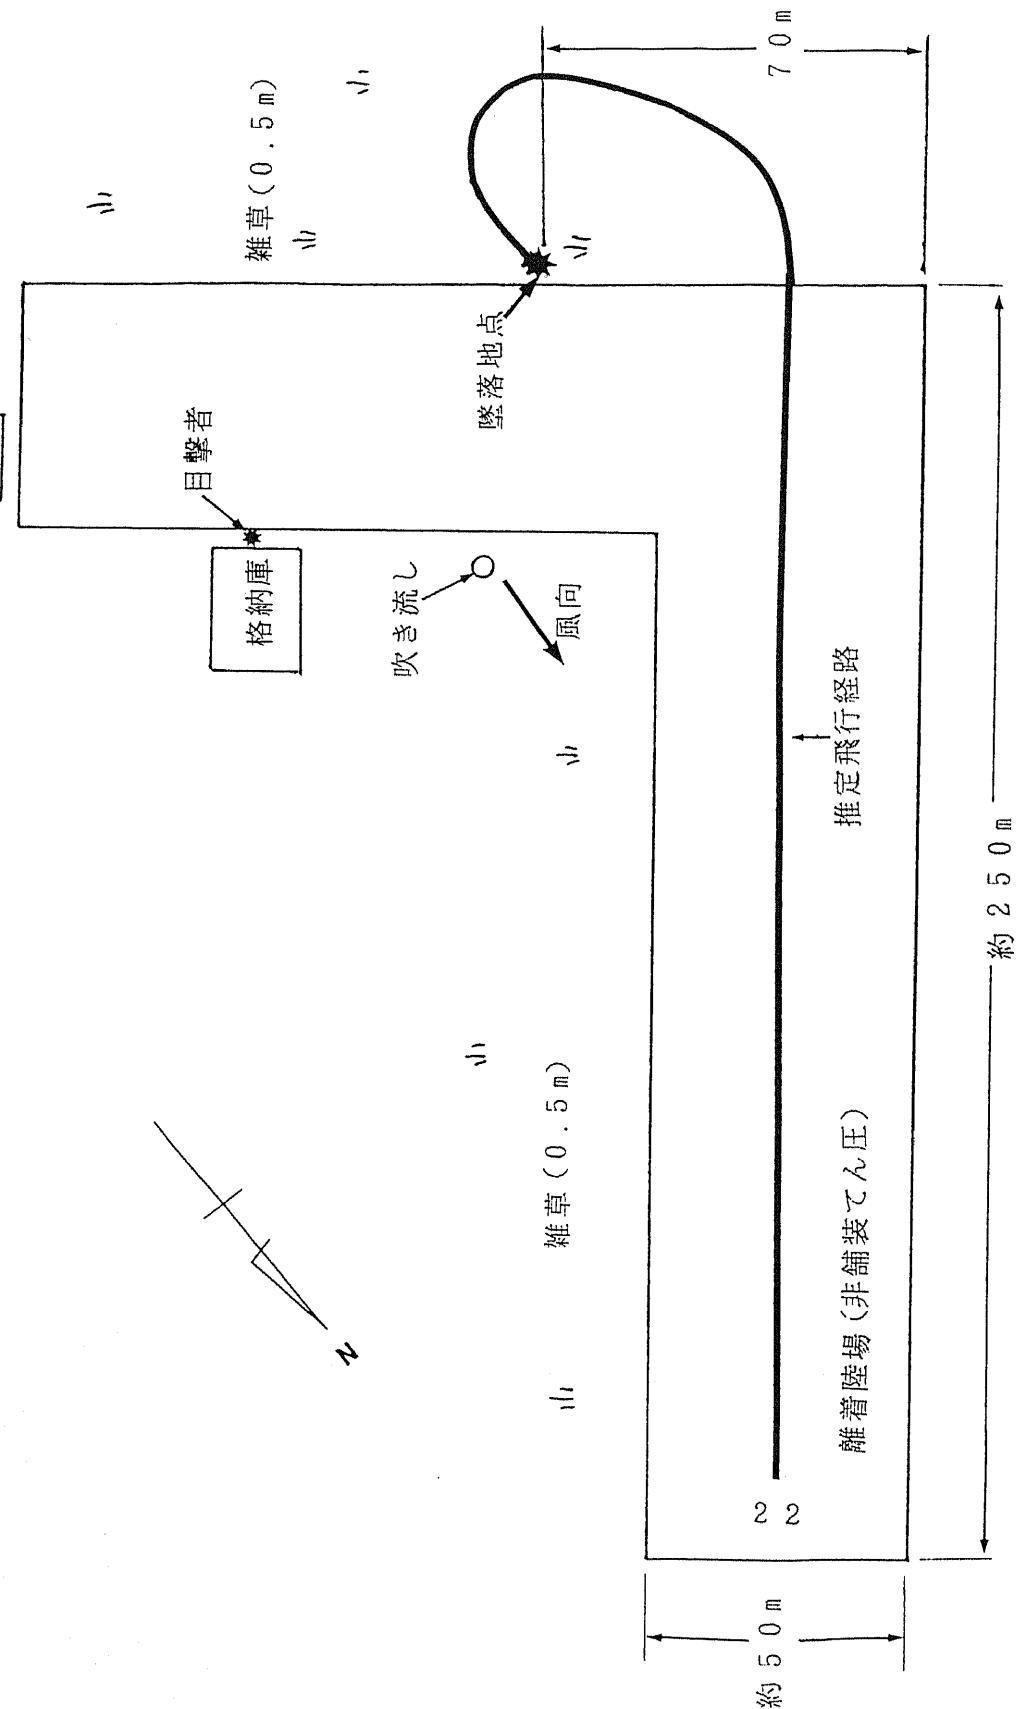
付図 1 現場見取り図

同機は離陸後、離着陸場の前方端を約10メートル過ぎたころ、高度約5～6メートルで左に90度旋回を行い、約50メートルを水平飛行して再度左旋回に入ったが、機体が急に左右に揺れ不安定な状態になるとともに沈下を始め、約180度旋回した時点で右翼端が地面に接触し、同機は右に急旋轉して機首から地面に激突した。(付図1参照)

3.1.5 不安定な状態となって高度が低下した同機は、旋回開始の高度が約5~6メートルと低かったことから右翼端が地面に接触して右に急旋転し、機首から地面に激突したものと推定される。
