航空事故調査報告書
個人所有
ロラデン・シュナイダー式LS-6型JA2400
埼玉県宝珠花滑空場
平成2年4月6日

平成2年8月1日
航空事故調査委員会議決
委員長 武田峻
委員 薄木正明
委員 宮内恒幸
委員 東昭
委員 竹内和之

1.1 航空事故の概要

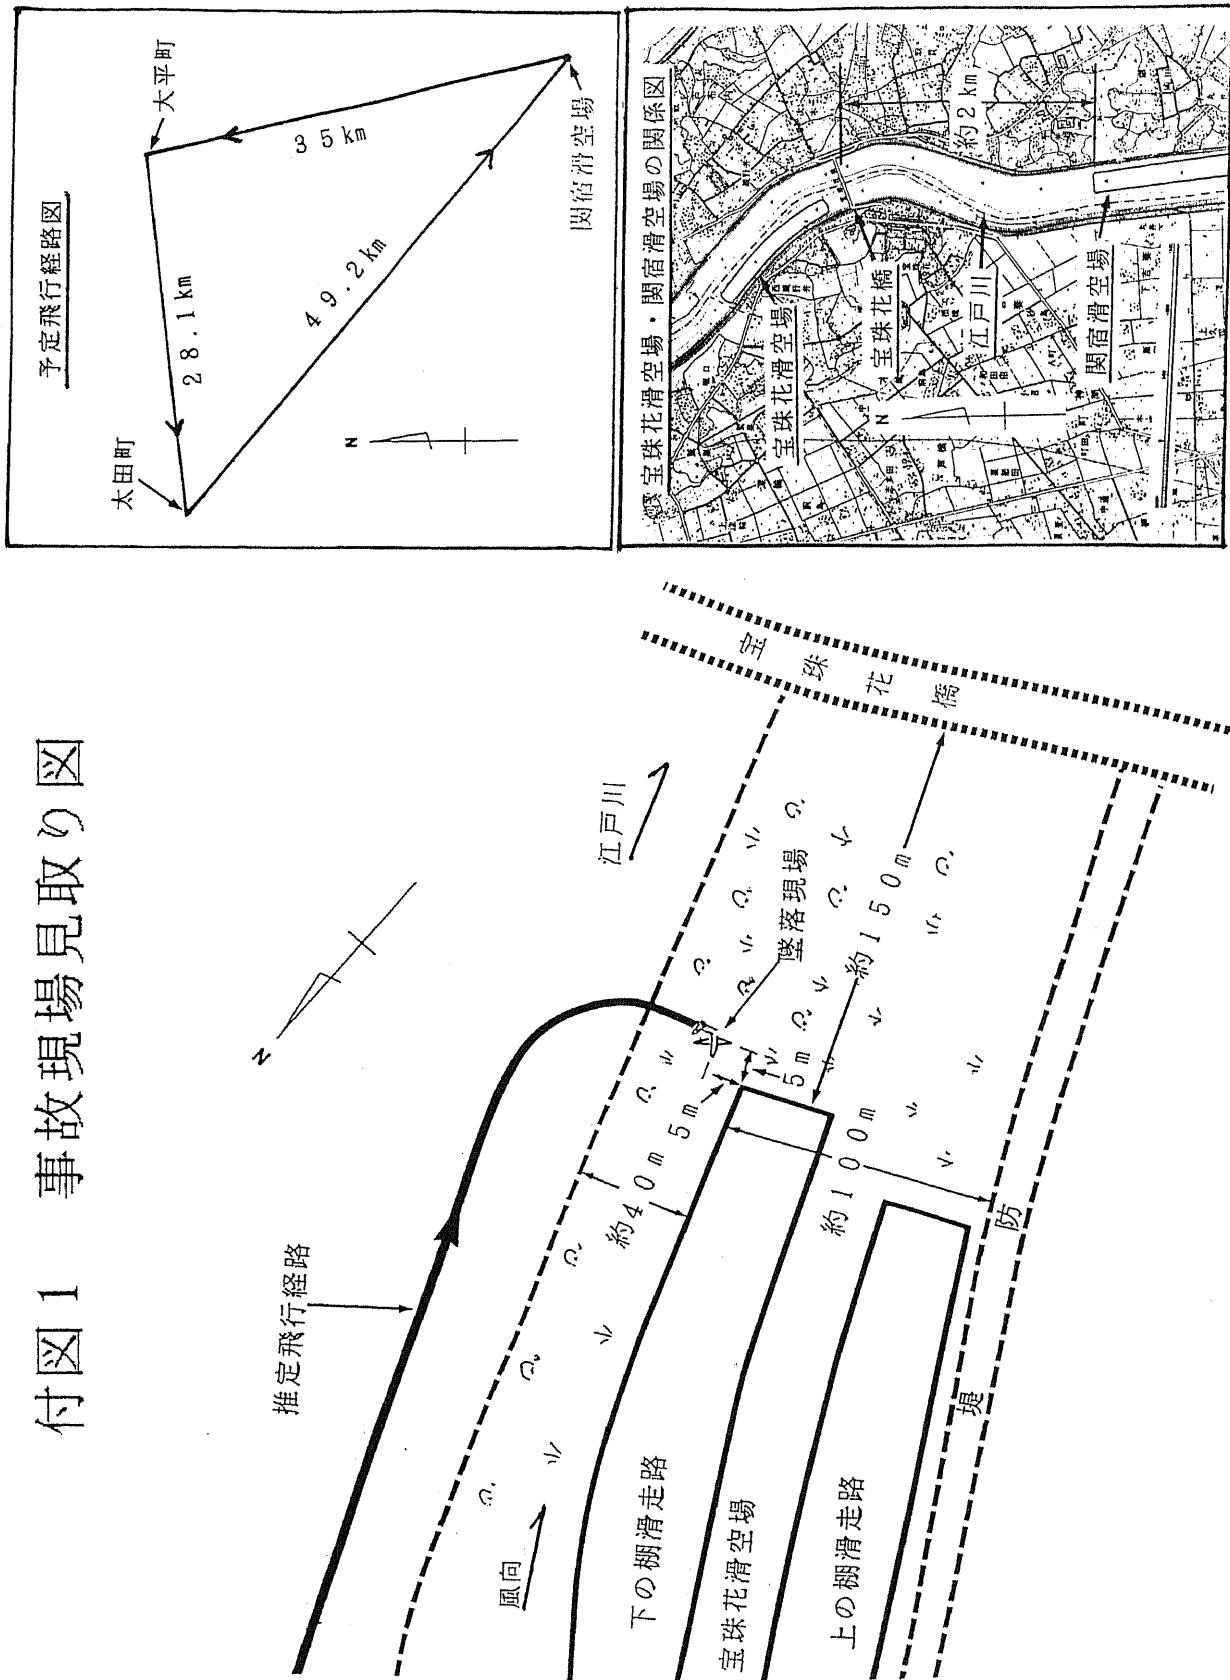
付図1 事故現場見取り図

途中、高度損失が思ったより大きく、滑空場の手前約2キロメートルにある宝珠花橋に近づいたところで、速度が4.7ノット、高度が200フィート以下となり、滑空場に到達できない可能性があると判断し、同橋の手前にある宝珠花滑空場に不時着しようとして右に急旋回を行ったところ、約90度旋回したときに地面に吸い込まれるような沈みを感じ、右翼端が高さ3～5メートルのかん木に接触し、墜落した（付図1参照）。

3.1.4 機長によれば、同機が滑空場の手前約2キロメートルにある宝珠花橋に近づいたところで、速度が47ノット、高度が200フィート以下となり、滑空場に到達できない可能性があると判断し、同橋の手前にある宝珠花滑空場に不時着することを決心して、右に急旋回を行ったとのことであるが、同機の墜落現場の調査から、同機が右に急旋回を開始した時期は、宝珠花滑空場の南端真横の江戸川上空を飛行していたころであると推測され、当時の同機の高度が200フィート以下であった

こと、同滑空場南端から宝珠花橋の間には高さ3～5メートルのかん木や高いあしが密生していること及び当時の風が追い風であったことから、同機が右に急旋回を開始した時期は遅かったものと推定される。

3.1.5 前項に述べた状況下で、追風に流されずに旋回して宝珠花滑空場内に着陸するためには、同機はバンク角の大きい右急旋回が必要となり、この急旋回を行っている間に同機は高度が低下し、翼端がかん木に接触して墜落したものと推定される。
