航空事故調査報告書
日本航空学園所属
ヴァレンティン式タイフーン17E型JA2397
山梨県日本航空学園双葉滑空場
平成元年10月15日

平成2年8月1日

航空事故調査委員会議決

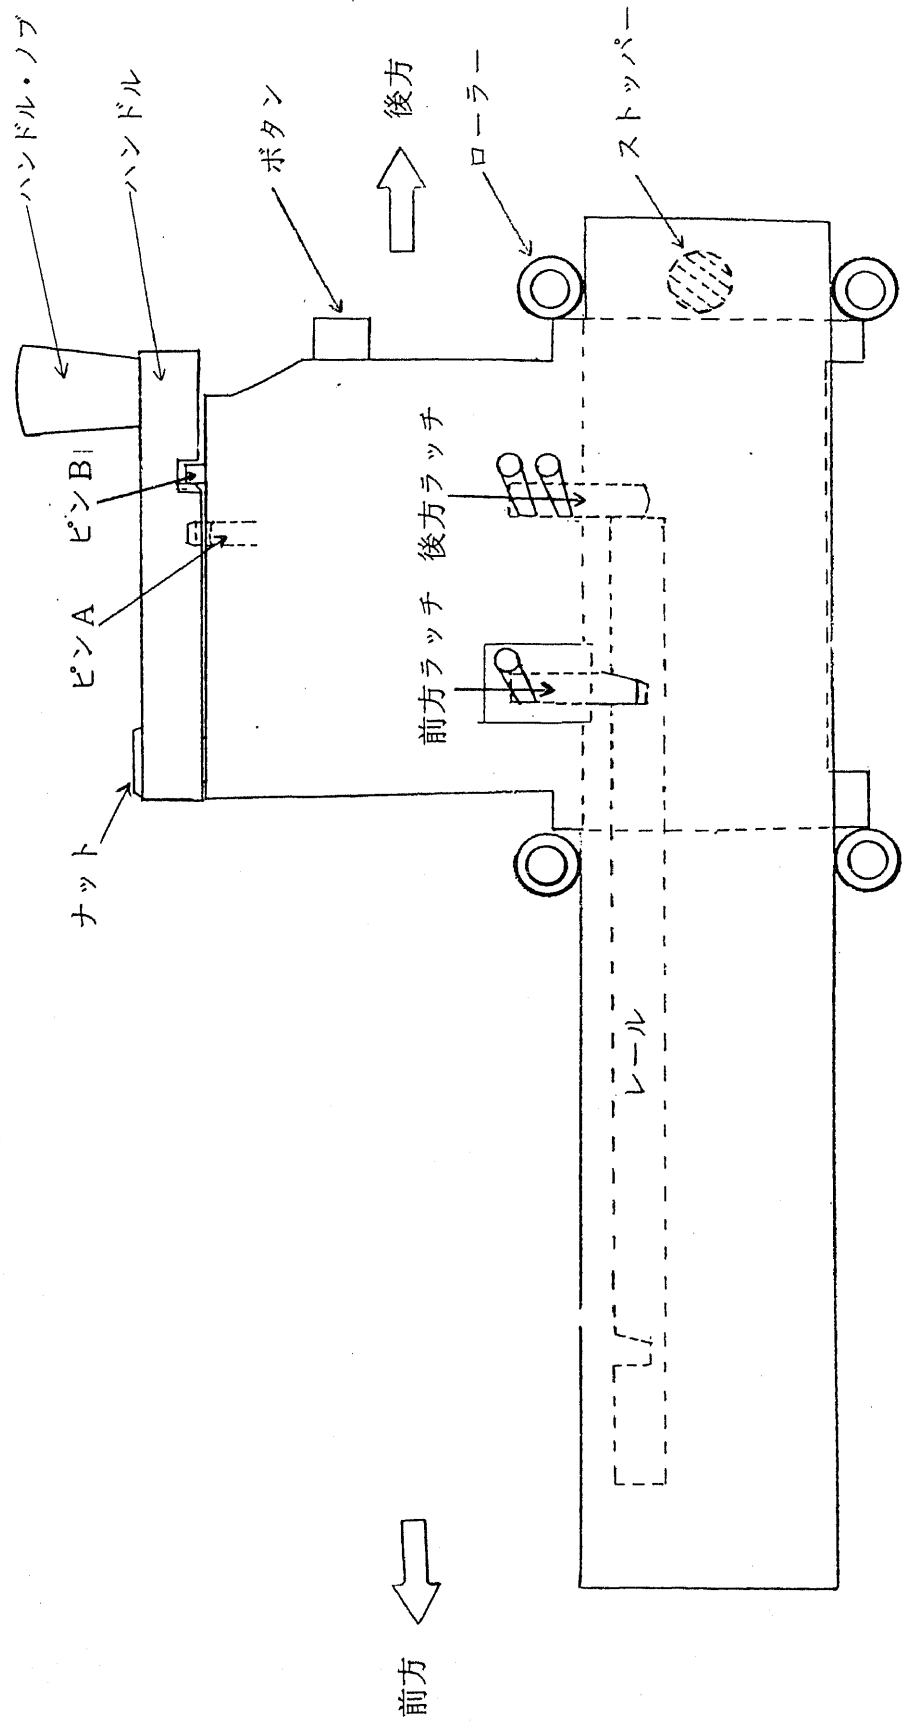
付図 1 クラランクハンドル・アッセンブリ
 (後方位置ロック状態)

- （1） ボタンを押して同アッセンブリを最後方へ引くと脚ドアが開く。また、前方ラッチがレールの溝に落ちて同アッセンブリが前後方向に動かないようにロックされるとともに後方ラッチも落ちてピンAは引っ込み、ボタンがとび出して同アッセンブリのロックを表示する。この状態でハンドルを回すことができるようになる。
- （2） 脚下げは、ハンドルを時計方向に20回転することにより行われる。後側のピン（以下「ピンB」という。）はハンドルを3/4回転すると引っ込み19回転と1/2するととび出して、ハンドルを20回以上回せない機構となっている。
- （3） クランクハンドルにある脚位置指示器は、ハンドル内にあるインジケータがとび出したピンBに当り、DOWNの指示をする。
- （4） ボタンを押しながらクランクハンドル・アッセンブリを前方へ押すことにより脚ドアが閉じ、前方ラッチがレールの溝に落ちることにより、脚がダウンロックされる。

本事故は、脚下げ操作を行うためクランクハンドル・アッセンブリを後方位置(脚下げ位置)に操作した際、同アッセンブリをロックするラッチが溝に完全に落ちなかったため、脚下げ操作ができなかったことによるものと推定される。

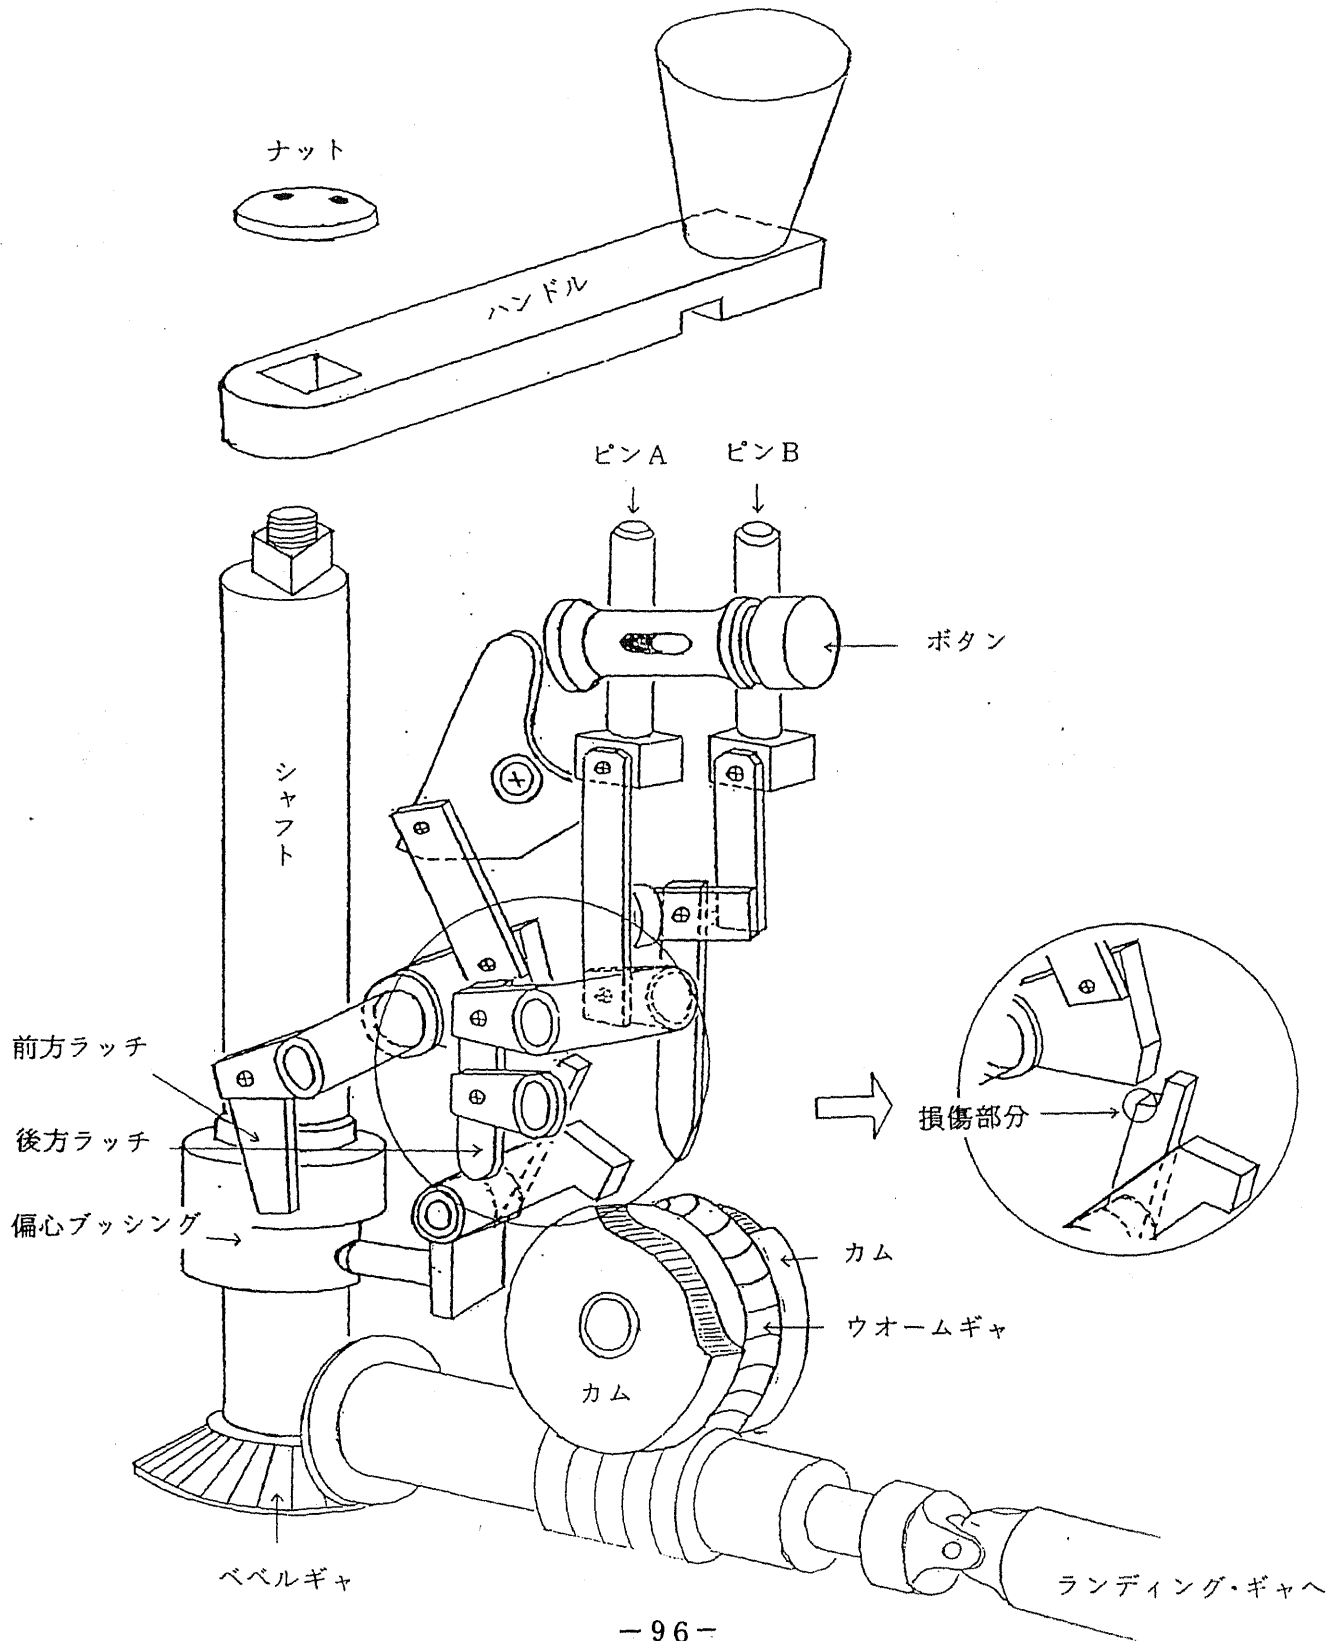
付図 2

分解した結果、ロック機構を構成する部品(付図2及び写真3参照)が一部損傷していたが、その他は異常は認められなかった。

3.1.4 2.9.2(3)項に示した分解調査において、内部ロック機構を構成する部品が一部損傷していたが、このような損傷は、前方ラッチがレールの溝に完全に落ちていない状態でハンドルを回すと、アッセンブリ内のロック機構が作動して生じることが考えられる。

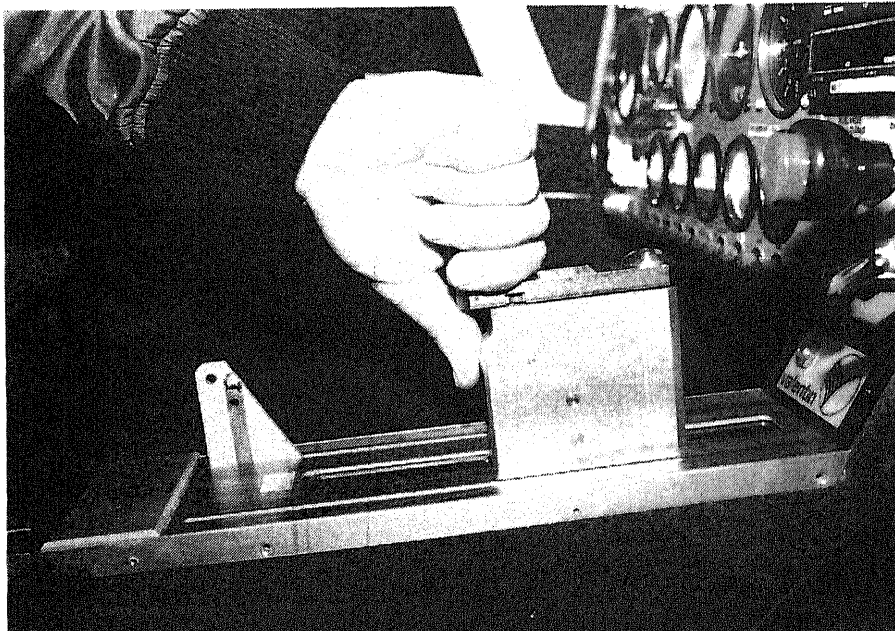
写真 2

機長は、降下を開始し高度約2,500フィート（対地高度約1,500フィート）で脚を下げようと、クランクハンドル・アッセンブリを前方から後方（脚下げ操作位置）へ引き、ハンドルを回したところ、1回転でハンドルが前側のピン（以下「ピンA」という。）に当たりそれ以上脚下げ方向に回せず、また、元の位置に戻そうとしたがピンAに当たり戻らないため、学園にハンドルが回らず脚下げができない旨の報告を行った。この報告を聞いた操縦教員はクランクハンドル・アッセンブリを揺るかクランクハンドル・アッセンブリを前方に押しでもう一度後方へ引くように指示した。機長は指示どおり揺すったが状況は変わらず、また、前方に押したが動かなかった。

操縦教員は同機内の工具箱にあるレバーを使用し、ハンドルを支点にして、“てこ”の要領でピンAを押し下げるように指示し、機長はこの操作を行ったがピンAを押し下げることができなかった。さらに、操縦教員はハンドルを固定しているナットを緩めるように指示し、機長は、ハンドルがピンAを乗り越える高さまでナットを緩めてハンドルを回してみたが、ハンドルは1回転と1/3の位置で止まりそれ以上回すことができなくなった。この状態ではボタンを押してクランクハンドル・アッセンブリを前方へ動かすことができた。

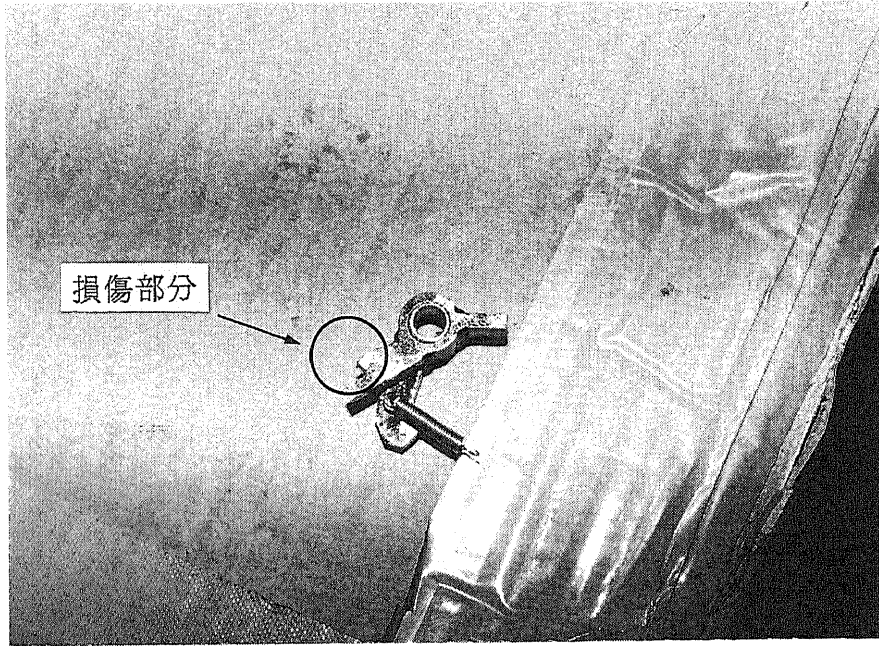
写真 3 損傷したロック機構の部品

3.1.8 とび出しているピンAを乗り越えてハンドルが回されてしまったことについては、ハンドルが強い力で回されたこと及びハンドル内のピンAが入る穴の縁が摩耗していたことによるものと推定される。

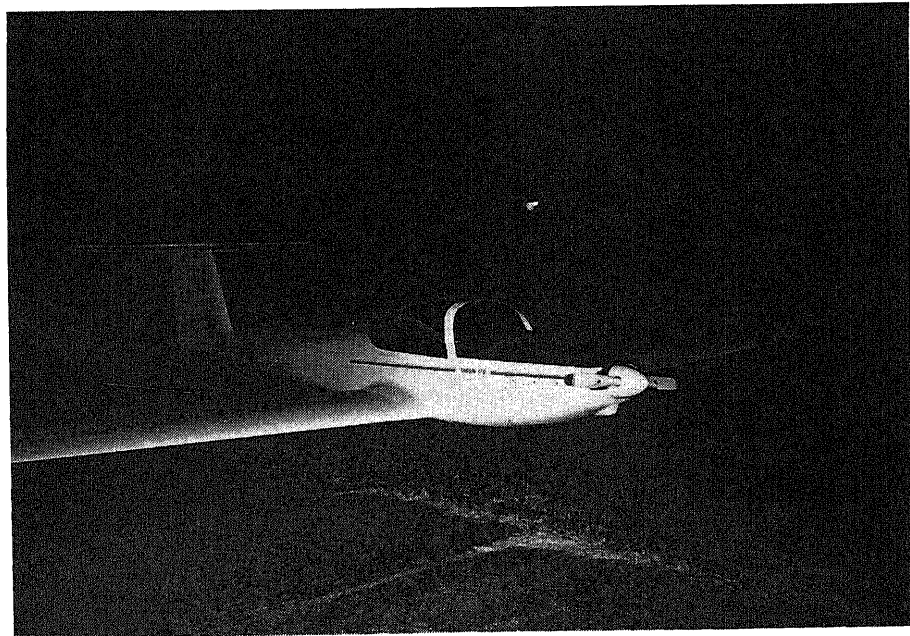
写真 4 胴体着陸状況

日本航空学園所属ヴァレンティン式タイフーン17E型JA2397(動力滑空機)は、平成元年10月15日、訓練飛行中、山梨県北巨摩郡双葉町日本航空学園双葉滑空場に着陸のため、脚を下げようとしたが下がらず、16時55分ごろ同滑空場の草地に胴体着陸し、小破した。

機長は、ハンドルを元の位置に戻し、クランクハンドル・アッセンブリを前方に押し、脚をアップロック位置にして、滑走路33へ2回のローパス飛行を行い操縦教員から胴体着陸についての注意を受けた後、クランクハンドル・アッセンブリは「前方」、エンジンは「停止」、プロペラは「水平」、フラップは「15度」にして滑走路33際の草地に胴体着陸した。同機が停止後マスタ・スイッチ等のスイッチを「オフ」にして、機外に出た。

DMEアンテナ	損 傷
ATCトランスポンダアンテナ	損 傷
