航空事故調査報告書  
四国航空株式会社所属  
セスナ式172NAT型JA3840  
徳島県名西郡神山町  
平成2年4月14日

平成2年9月5日

航空事故調査委員会議決

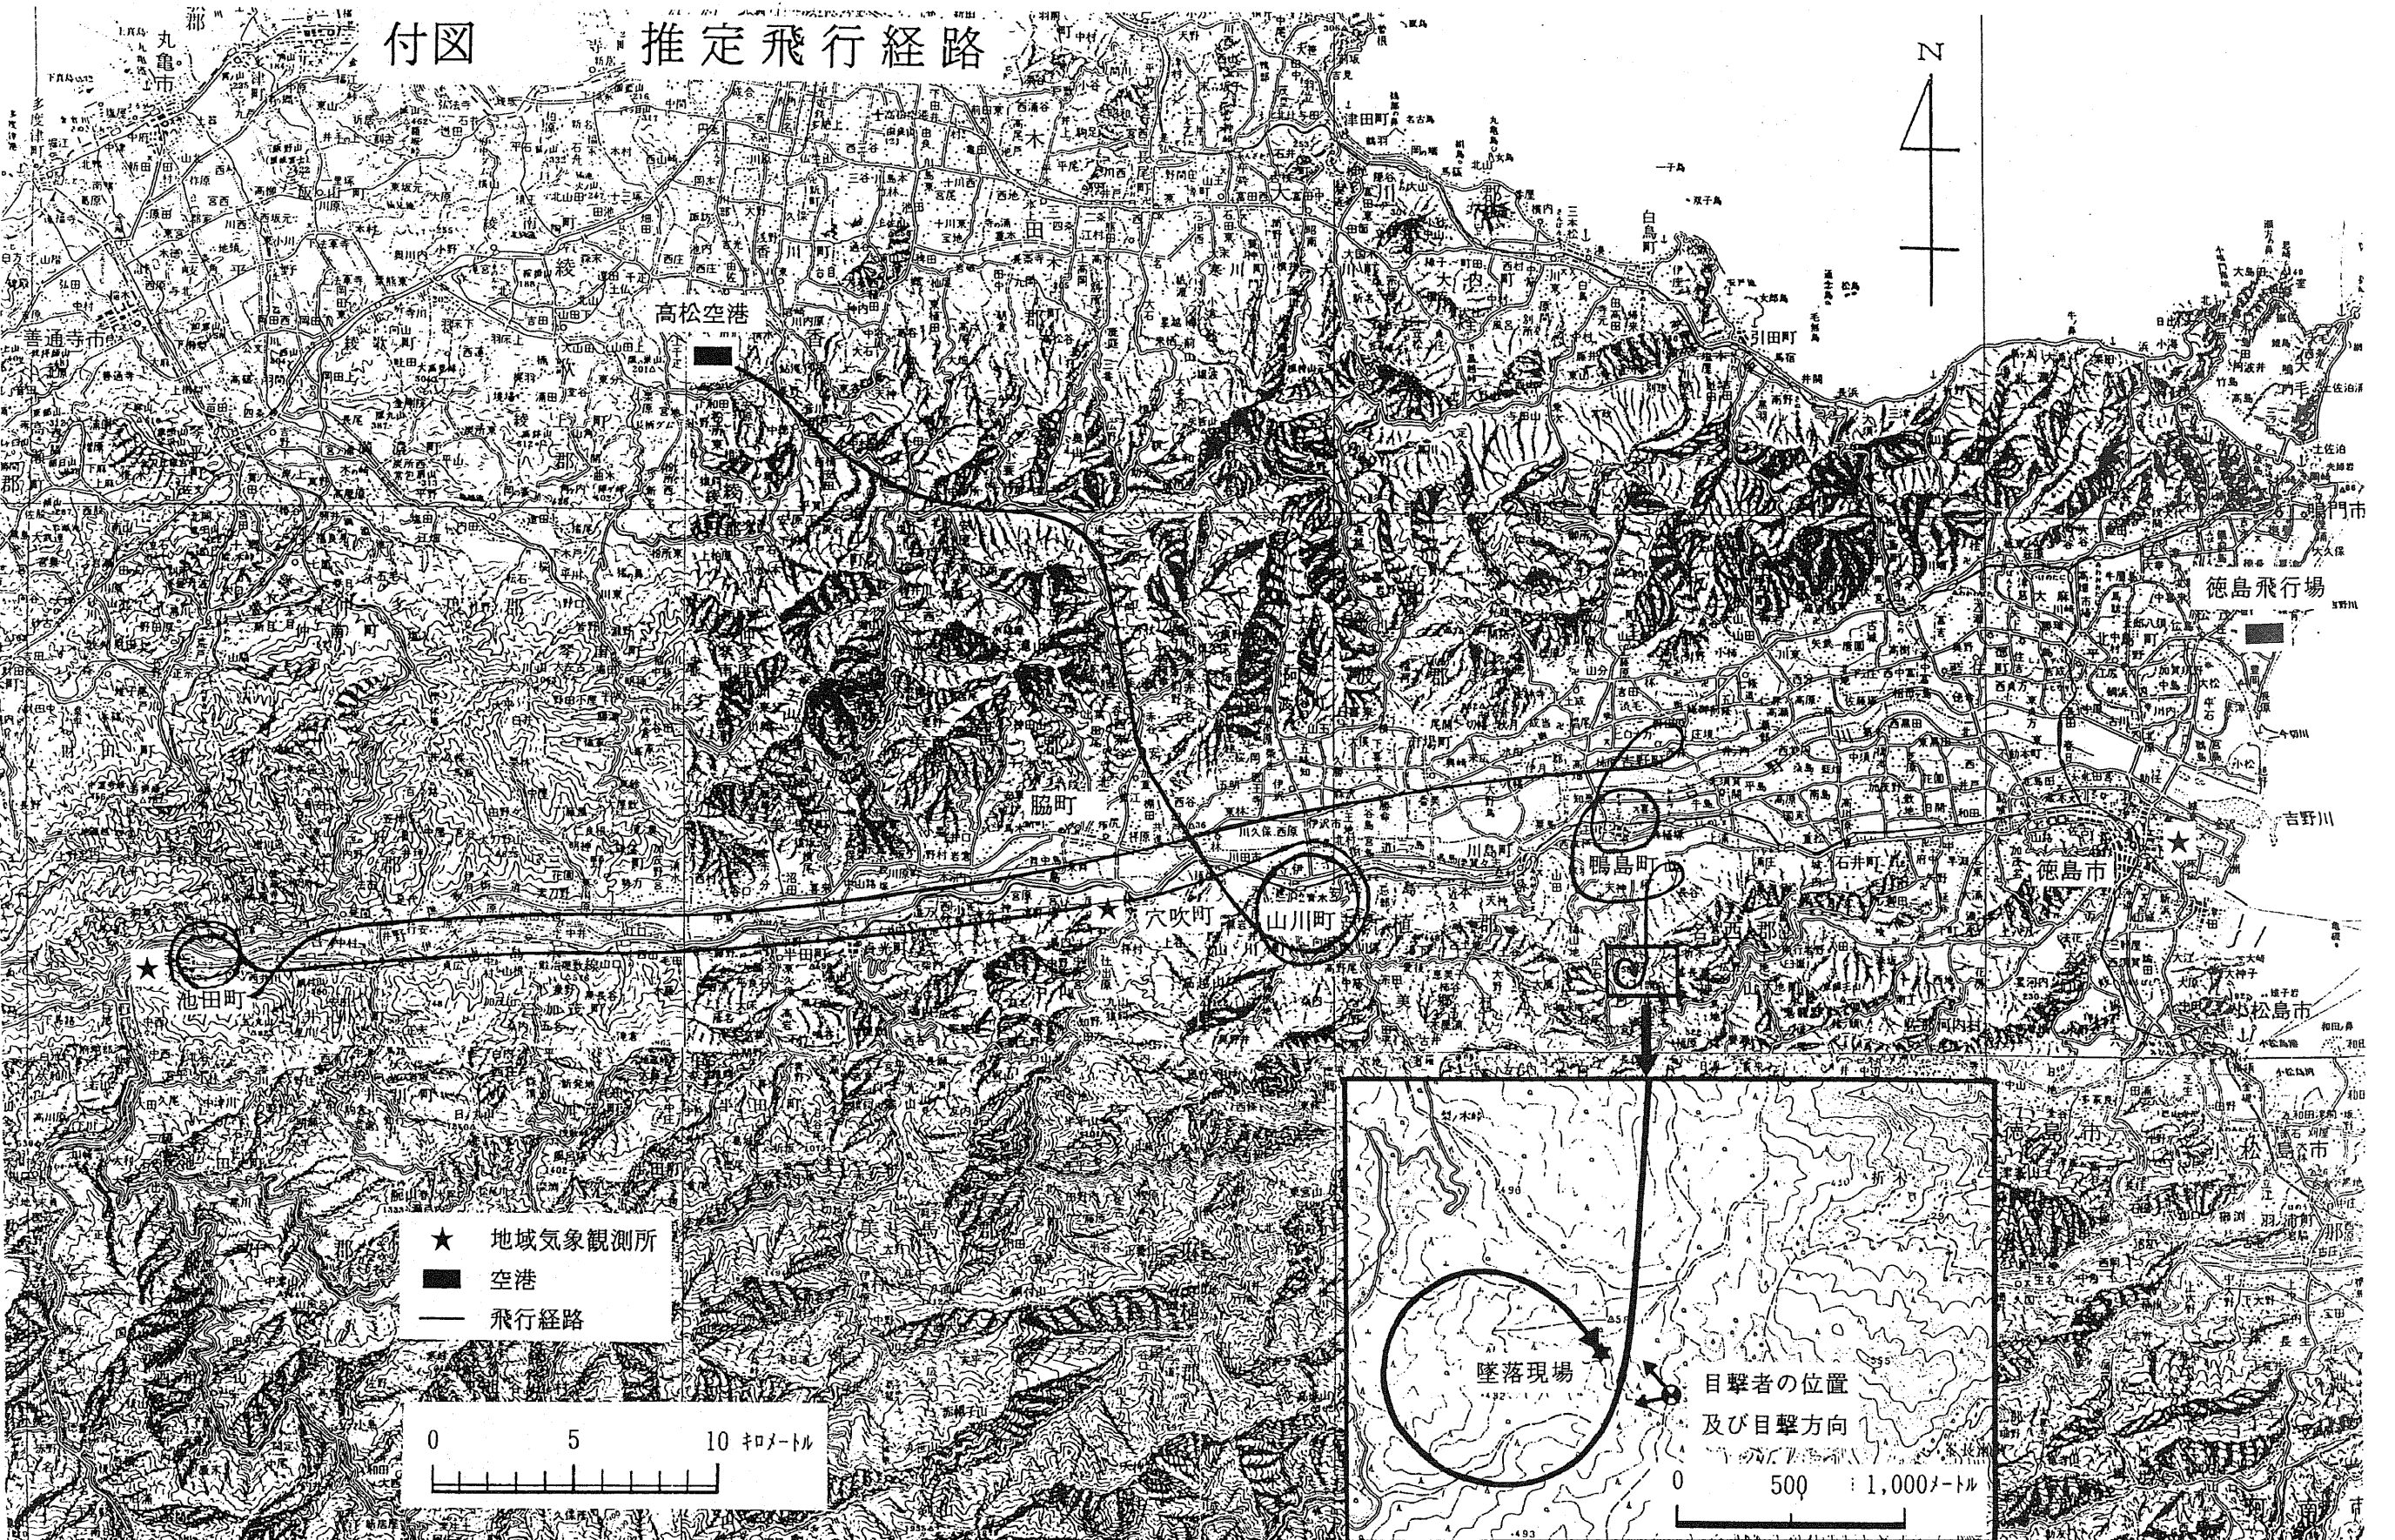
# 付図 推定飛行経路

09時12分頃、山川町上空に到着。フラップ「10度下げ」、エンジン回転数1,700～1,800rpm、速度60ノットで宣伝飛行を開始した。山川町上空を約1,400フィートで2～3回旋回した後、吉野川右岸に沿って徐々に高度を上げながら飛行し、09時50分ごろ池田町上空に到達した。このときの高度は約1,600フィートであった。ここで2～3回旋回してから吉野川左岸に沿って徐々に高度を下げながら吉野町上空まで飛行し次いで鴨島町上空を約1,400フィートで1～2回旋回したところでエンジンの回転が約100rpmの中で振れだし、機体にも軽い振動を感じるようになった。キャブレタ・ヒータを「ホット」にして2～3分間様子を見たが、回転が下がっただけで振れは止まらなかった。余裕をもってエンジンの点検をするため、高度を上げようと思い、キャブレタ・ヒータを「コールド」、スロットルを「最前方」にし、上昇を開始したがフル・パワーが得られず、そのうちにエンジンの回転の振れが大きくなり、

また、出力も減って、あまり上昇できなかった。町の上空を避けて、南に向かって不時着を考えながら飛行した。スロットルをポンピングしてみたがエンジンの出力は回復せず、時々エンジンが停止しそうになり、速度が低下し、高度も低下してきた。やがてエンジンの回転が回復してきたが、前方に山が迫ってきたのでこれを避けようと右に旋回したが、木に接触した。気が付いたときには機体は倒立して木の間で挟まっていた。上昇開始時からスロットルはポンピングをしたときを除きずっと「最前方」の位置で、ミクスチャーは「フル・リッチ」の位置にあった。

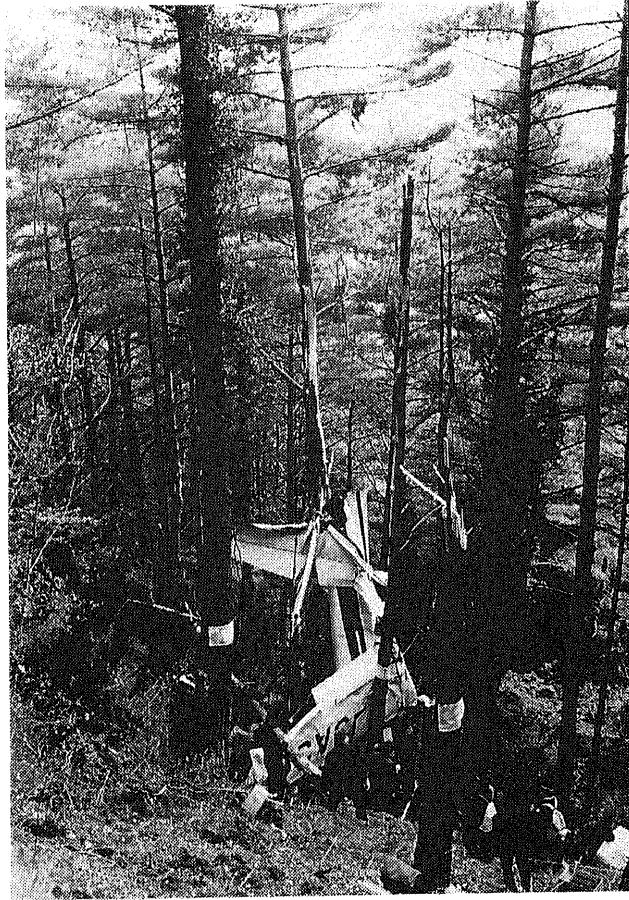
写 真 墜落現場の状況

墜落地点は、徳島県名西郡神山町阿野字持部235番の標高586メートルの山の頂上から約270メートル下った南斜面で、事故発生時刻は11時00分ごろであった（付図及び写真参照）。

右 主 翼	胴体取り付け部から折損
左 主 翼	先端部分が一部破損
後 部 胴 体	尾翼の直前で折損
水 平 尾 翼	破損
カウリング	破損
前 脚	機体取付け部のリベット破断
プロペラ	スピナー破損。ブレード変形

2.9.4 事故機が接触した赤松には、プロペラが切断したと推定される痕跡が残されていた。
