航空事故調査報告書
ランズ式RCC7-503型超軽量動力機
宮崎県えびの市
平成元年10月15日

平成2年9月19日
航空事故調査委員会議決
委員長 武田 峻
委員 薄木 正明
委員 宮内 恒幸
委員 東 昭
委員 竹内 和之

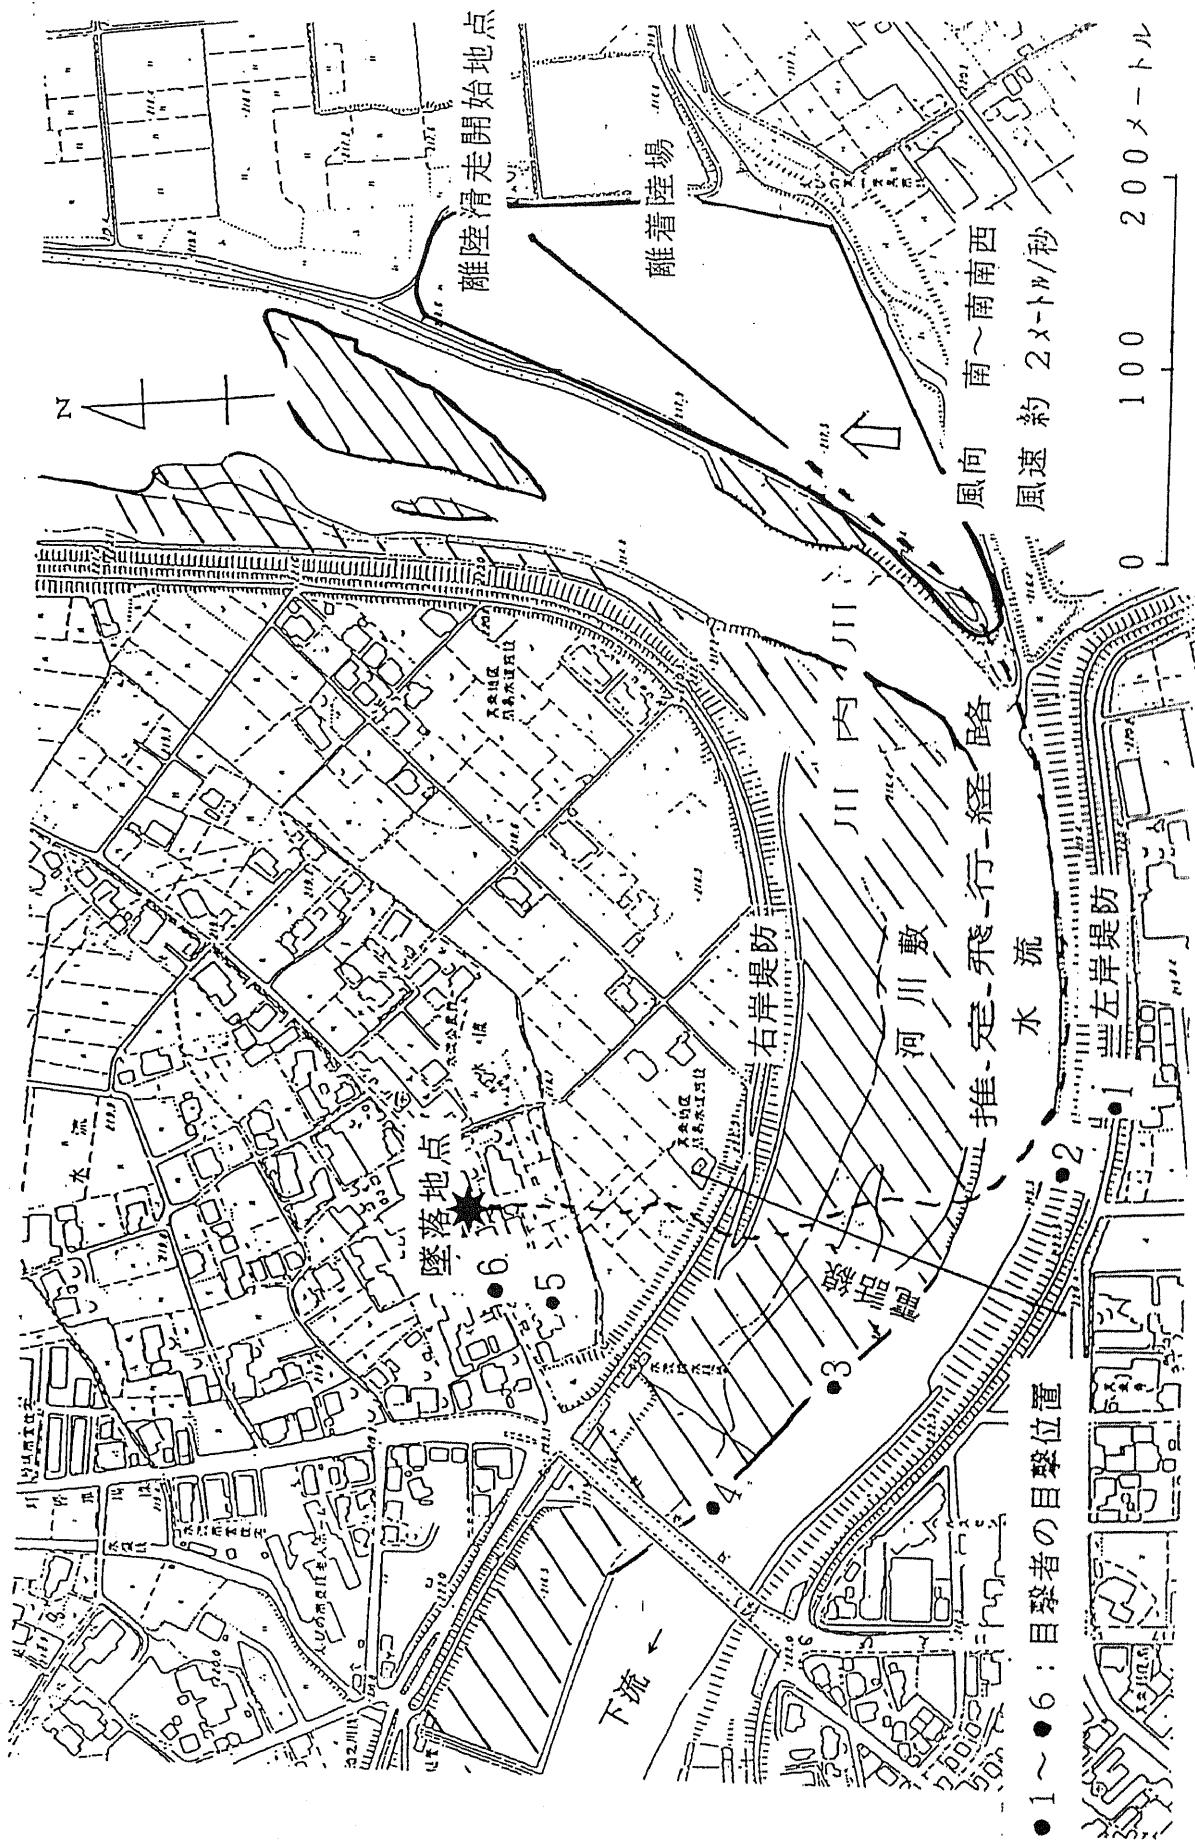
付図1 推定飛行経路

同機は、川の中央にかかるころから翼が左右に振れだした。それと同時に機首が急に上がった。その後はふらふらと翼を左右に約40～45度振りながら降下し、川を横切って張られた電話線（高さ約15メートル）を北西の方向にやっと越え、右岸堤防（高さ約5メートル）もやっと越えた。

同機の離陸から墜落までの飛行経路は、操縦者及び目撃者の口述から、付図1のように推定される。

南西に向かって離陸した航空機は、離着陸場端で右旋回を開始し、クロス・ウインド・レッグをつくることなく、バンク角をやや深めて旋回を継続して、ダウン・ウインド・レッグ（おおむね右岸堤防上空）に向かう必要がある（付図1参照）。

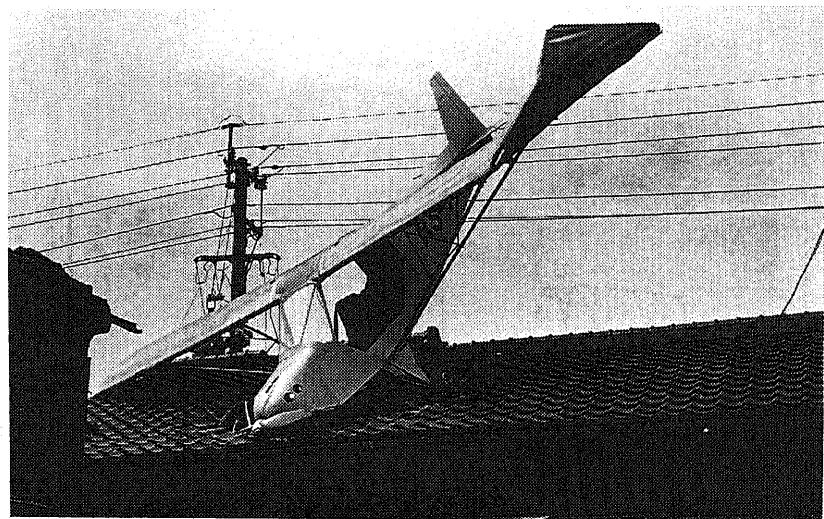
写真 事故機の墜落現場

同機は、滑走路南西端から北西約400メートルの人家の宅地内にある石蔵の屋根の高さ約6メートルの位置に左翼端を接触し、反転して機首を左に約150度振って、翼端接触地点の前方約7メートルの木造納屋の屋根に墜落し、機首及び主脚を屋根に突っ込んで、尾部が約45度上がった姿勢で南東を向いて停止した（写真参照）。

プロペラ(木製)	破 損
主 翼	左主翼翼端約1.4メートル破損
主 脚	右脚折損、左脚変形
胴 体	エンジン・カウリング及び前部胴体カバー破損
エンジン・マウント	変 形

石蔵の屋根約4平方メートル及び納屋の屋根約8平方メートルを損壊した。
