# 航空事故調査報告書

ミッチャエル・エアクラフト式シルバー・イーグルA-10型超軽量動力機  
沖縄県具志川市  
平成2年5月6日

平成2年10月3日

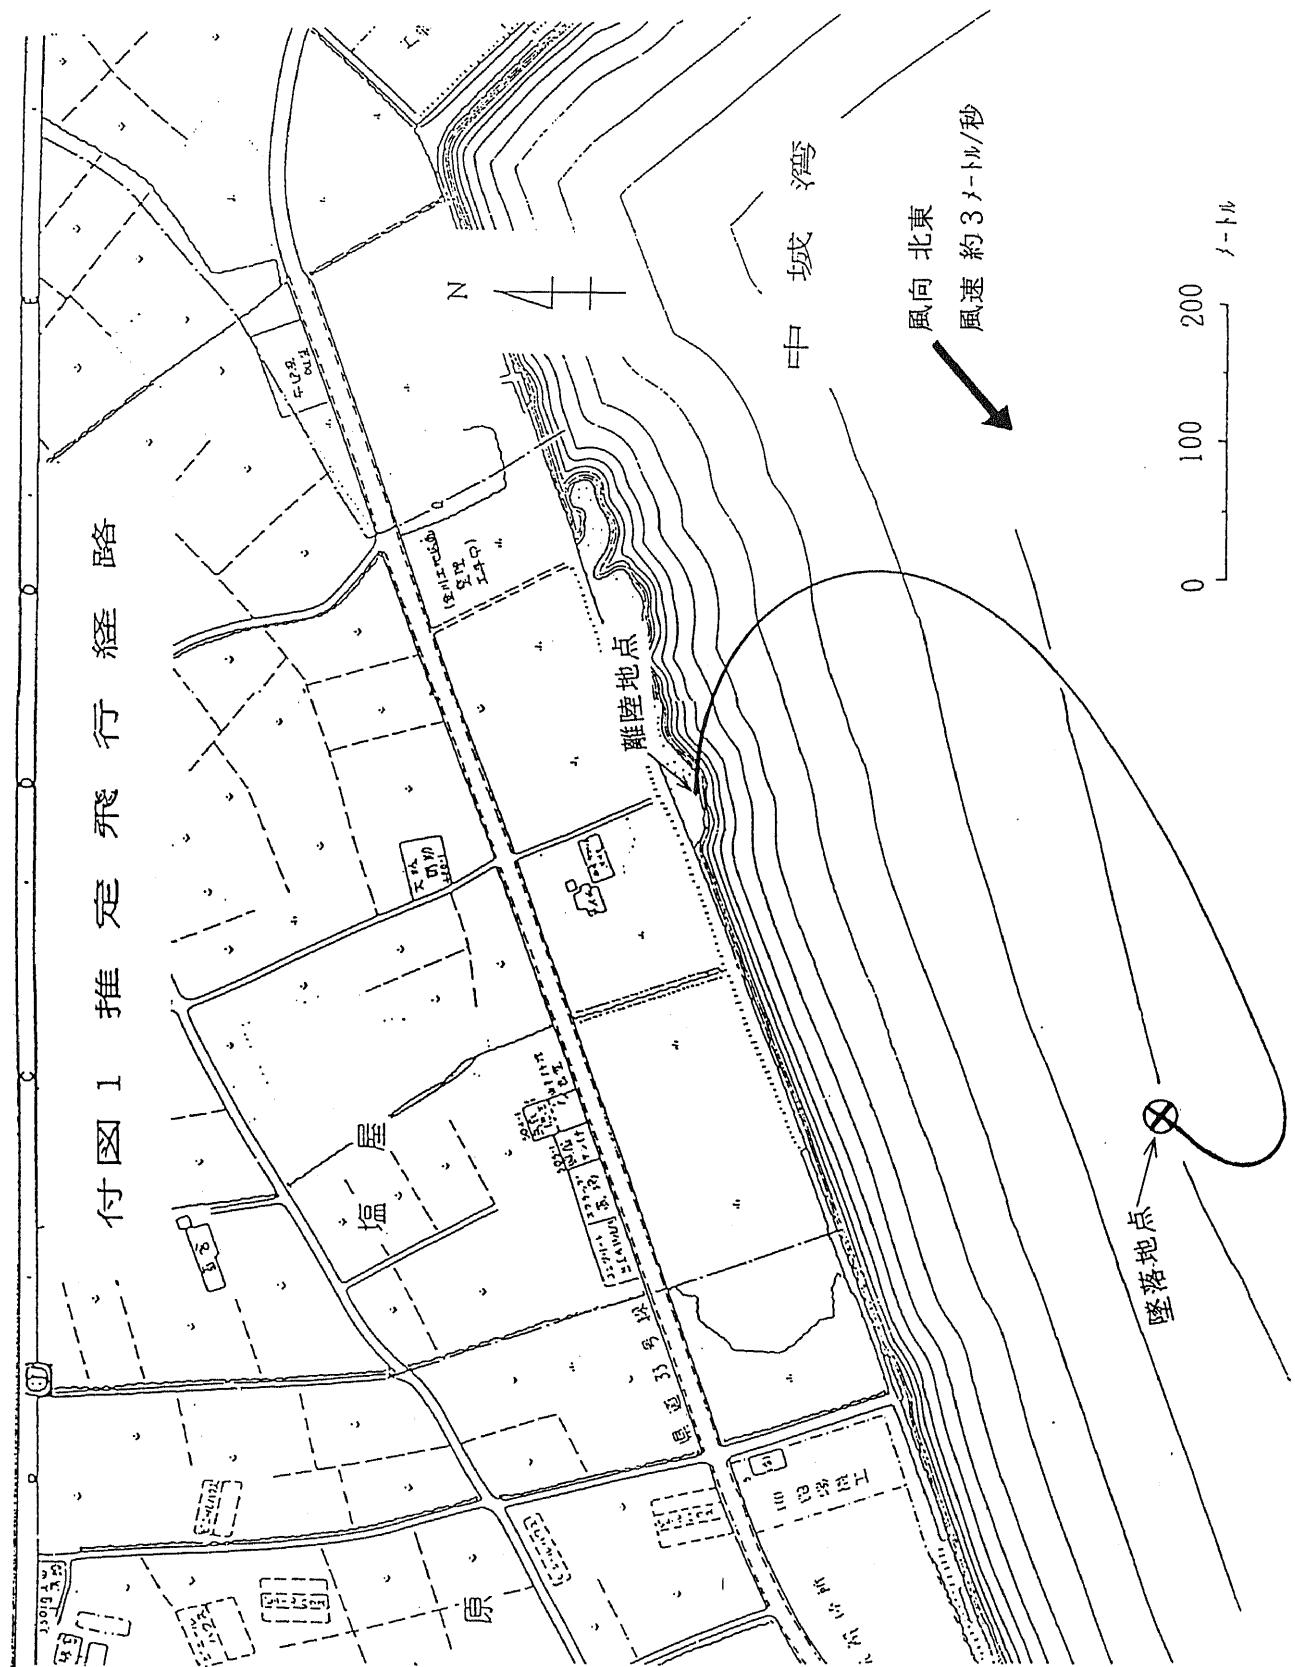
友人は、操縦者が地上滑走のみを行うのだろうと思っていたところ、同機は離陸し、上昇して行った。離陸はスムーズに行われ、友人はその後の飛行を観察していたところ、同機は高度約50メートルで場周を飛行していたが、離陸地点に向けて旋回した。その後、同機は高度約40メートルの位置から急激に機首を下げ次いで機首を上下するピッチング運動を数回繰り返した後、主翼が両翼とも中央翼と外翼を繋ぐヒンジの部分で上方に折れ曲がり、2回前転した後、墜落した（付図1参照）。
