航空事故調査報告書
エアコマンド式532型 ジャイロプレーン
北海道石狩郡石狩町
平成2年4月29日

平成2年10月3日

航空事故調査委員会議決

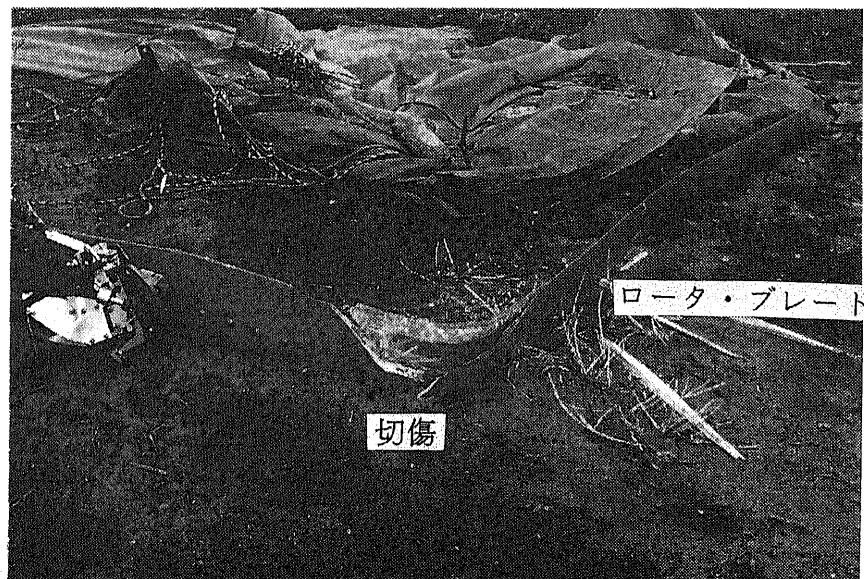
(1) 約20センチメートルの切傷側

2枚あるロータ・ブレードは正常にボルトでハブに取付けられていたが両ブレードともに後縁に切傷が認められた。1枚のロータ・ブレードは根本から約56センチメートルの所で、後縁から長さ約20センチメートルの切傷があり、

そこから外側部分が上方へ折れ曲がっていた。他一枚はロータ・ブレードの根本から約57センチメートルのところで、後縁から長さ約6センチメートルの切傷があり、ロータ・ブレードの中程の位置で上方へ折れ曲がっていた。

ロータ・ブレードは朱色に塗装されていた(写真1の(1)及び(2)参照)。

3.1.2 ロータ・ブレードについていた切傷は、ロータ・ブレードが下がり機軸方向に一致した場合にプロペラ回転面と接触する位置にあり、2.3.2(8)項に示したとおりプロペラ・ブレードの先端にロータ・ブレードの塗料とみられる朱色の塗料が付着していた。また、垂直尾翼についていた傷は、ロータ・ブレードがプロペラ・ブレード先端に接触する位置まで下がった場合に、ロータ・ブレードと垂直尾翼が接触する位置にある。

以上のことから、ロータ・ブレードに過大なフラッピングが生じてプロペラ・ブレード及び垂直尾翼に接触したことが推定される。

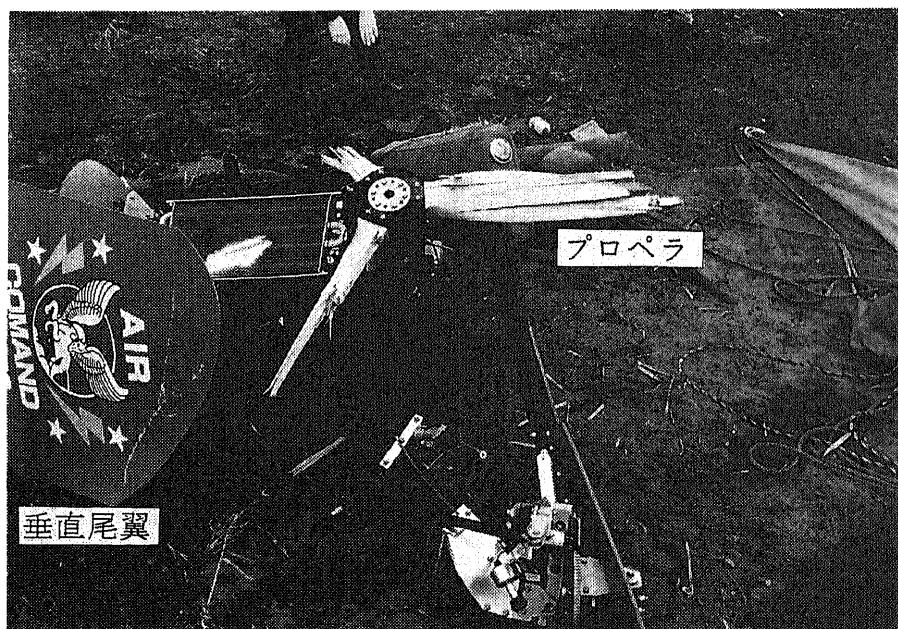
写真 2 垂直尾翼及びプロペラの破損状況

3枚あるプロペラ・ブレードはすべて破損していた。そのうちの1枚は先端から約5~8センチメートルの範囲に朱色の塗料が薄く付着しているのが認められた(写真2参照)。

左面上部に長さ約50センチメートルにわたってあたり傷があり塗料がはがれていた(写真2参照)。

3.1.4 旋回中に発生した異常音は、ロータ・ブレードがプロペラ・ブレード及び垂直尾翼と接触した時のものと推定される。
