航空事故調査報告書  
学校法人日本航空学園所属  
アレキサンダー・シュライハ式K7型 JA2269  
山梨県韮崎滑空場  
平成2年2月18日

平成2年10月17日  
航空事故調査委員会議決  
委員長 武田 峻  
委員 薄木 正明  
委員 宮内 恒幸  
委員 東 昭  
委員 竹内 和之

### 1.1 航空事故の概要

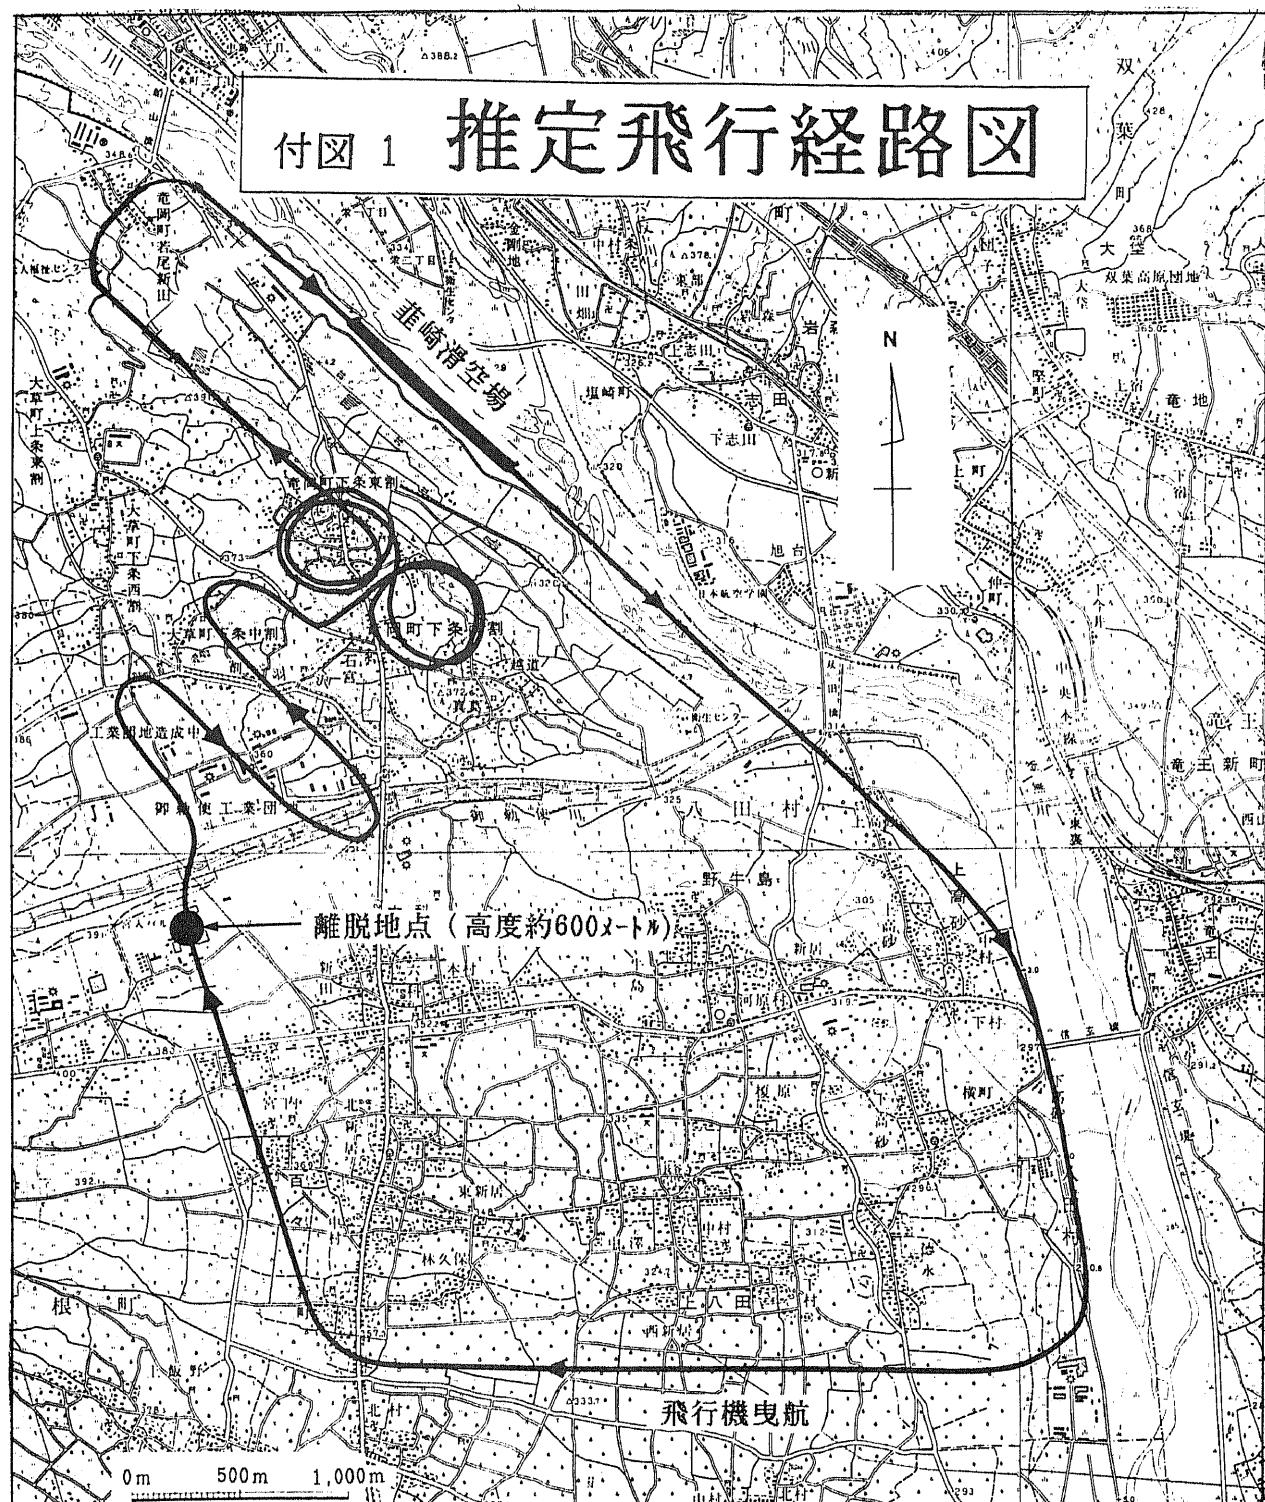
# 付図 1 推定飛行経路図

同機は、離陸後、滑走路の南西約3キロメートルの地点で、対地高度（以下「高度」という。）約600メートルで曳航から離脱し、前回の教員同乗時とほぼ同じ経路を飛行した後、教員からの無線の指示に従って、滑空場南西約1キロメートルの地点で右360度旋回及び左360度旋回をそれぞれ2回行った。

その後、同機は、滑空場に帰投するため右場周経路のダウンウインド・レッグに高度約260メートルで入り、高度約190メートルでファイナル・アプローチに入った（付図1参照）。

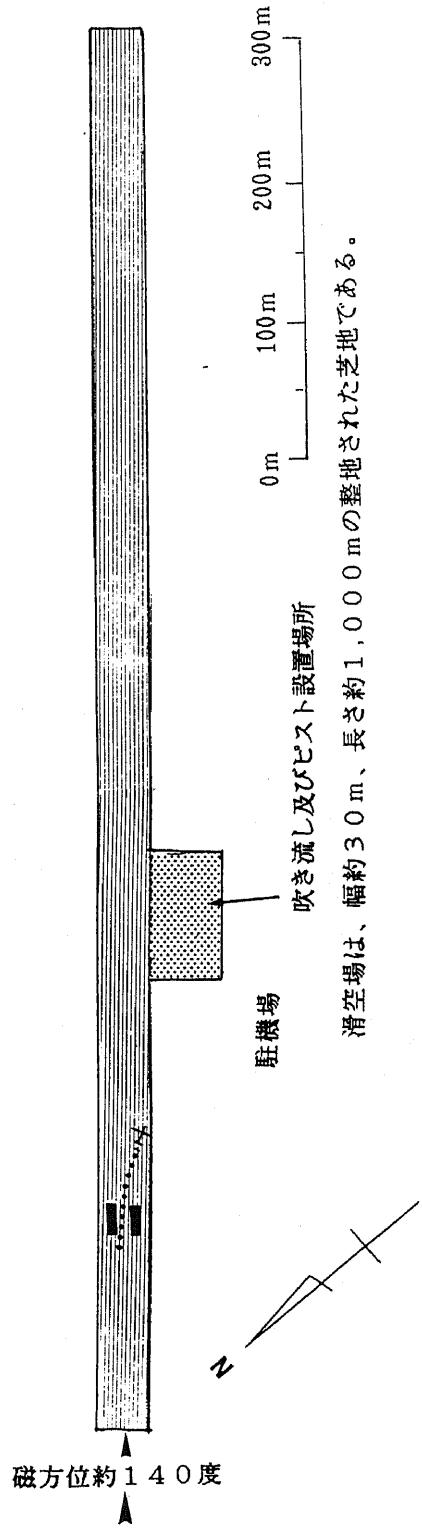
付図 2 茅崎滑走路概要

同機は、接地点標識の手前約13メートルの地点に、スキッドの前部から接地し、滑走路上を約70メートル滑走した後、停止した（付図2参照）。

2.8.1 滑空場は、釜無川右岸河川敷に盛り土・整地した、磁方位約320度／140度方向、幅約30メートル、長さ約1,000メートルの芝地である。また、ピスト及び吹き流しの位置は、滑走路北西端から南東に約350メートルの滑走路脇である（付図2参照）。

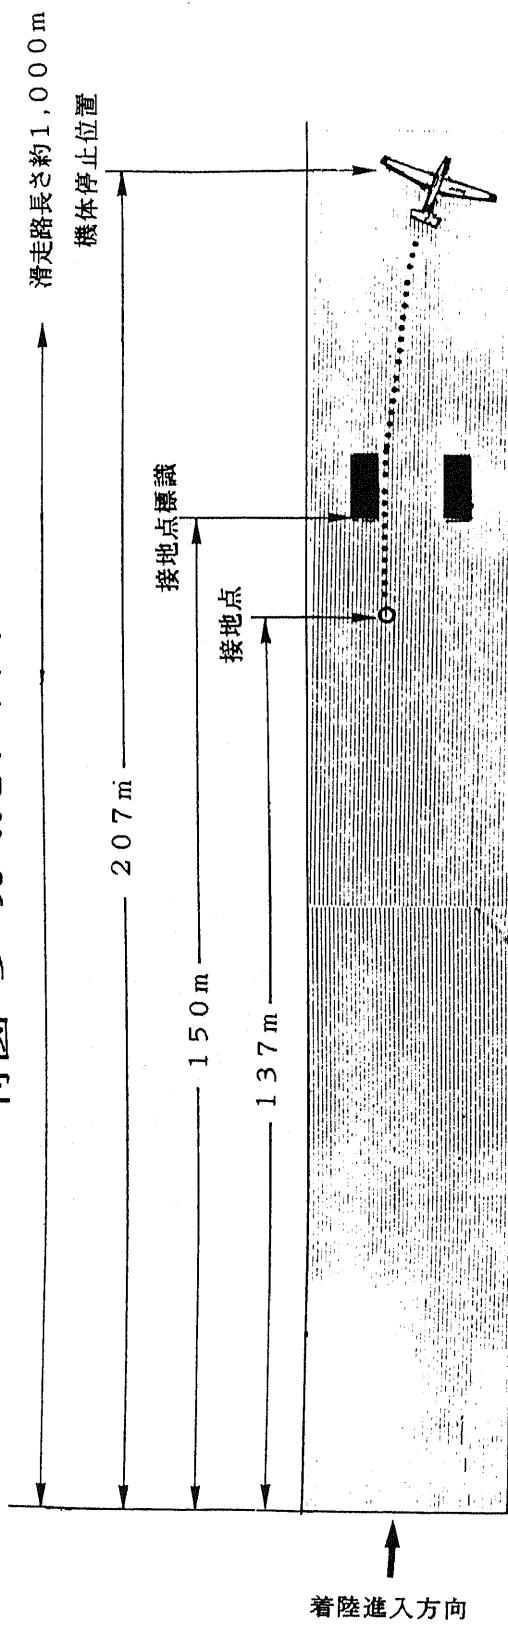
付図 3 現場見取り図

同機は、約70メートル滑走して停止した。
