航空事故調査報告書
個人所有
パイパー式PA-28-140型JA3524
島根県益田市
平成2年6月7日

平成2年11月29日
航空事故調査委員会議決
委員長 武田 峻
委員 薄木 正明
委員 宮内 恒幸
委員 東 昭
委員 竹内 和之

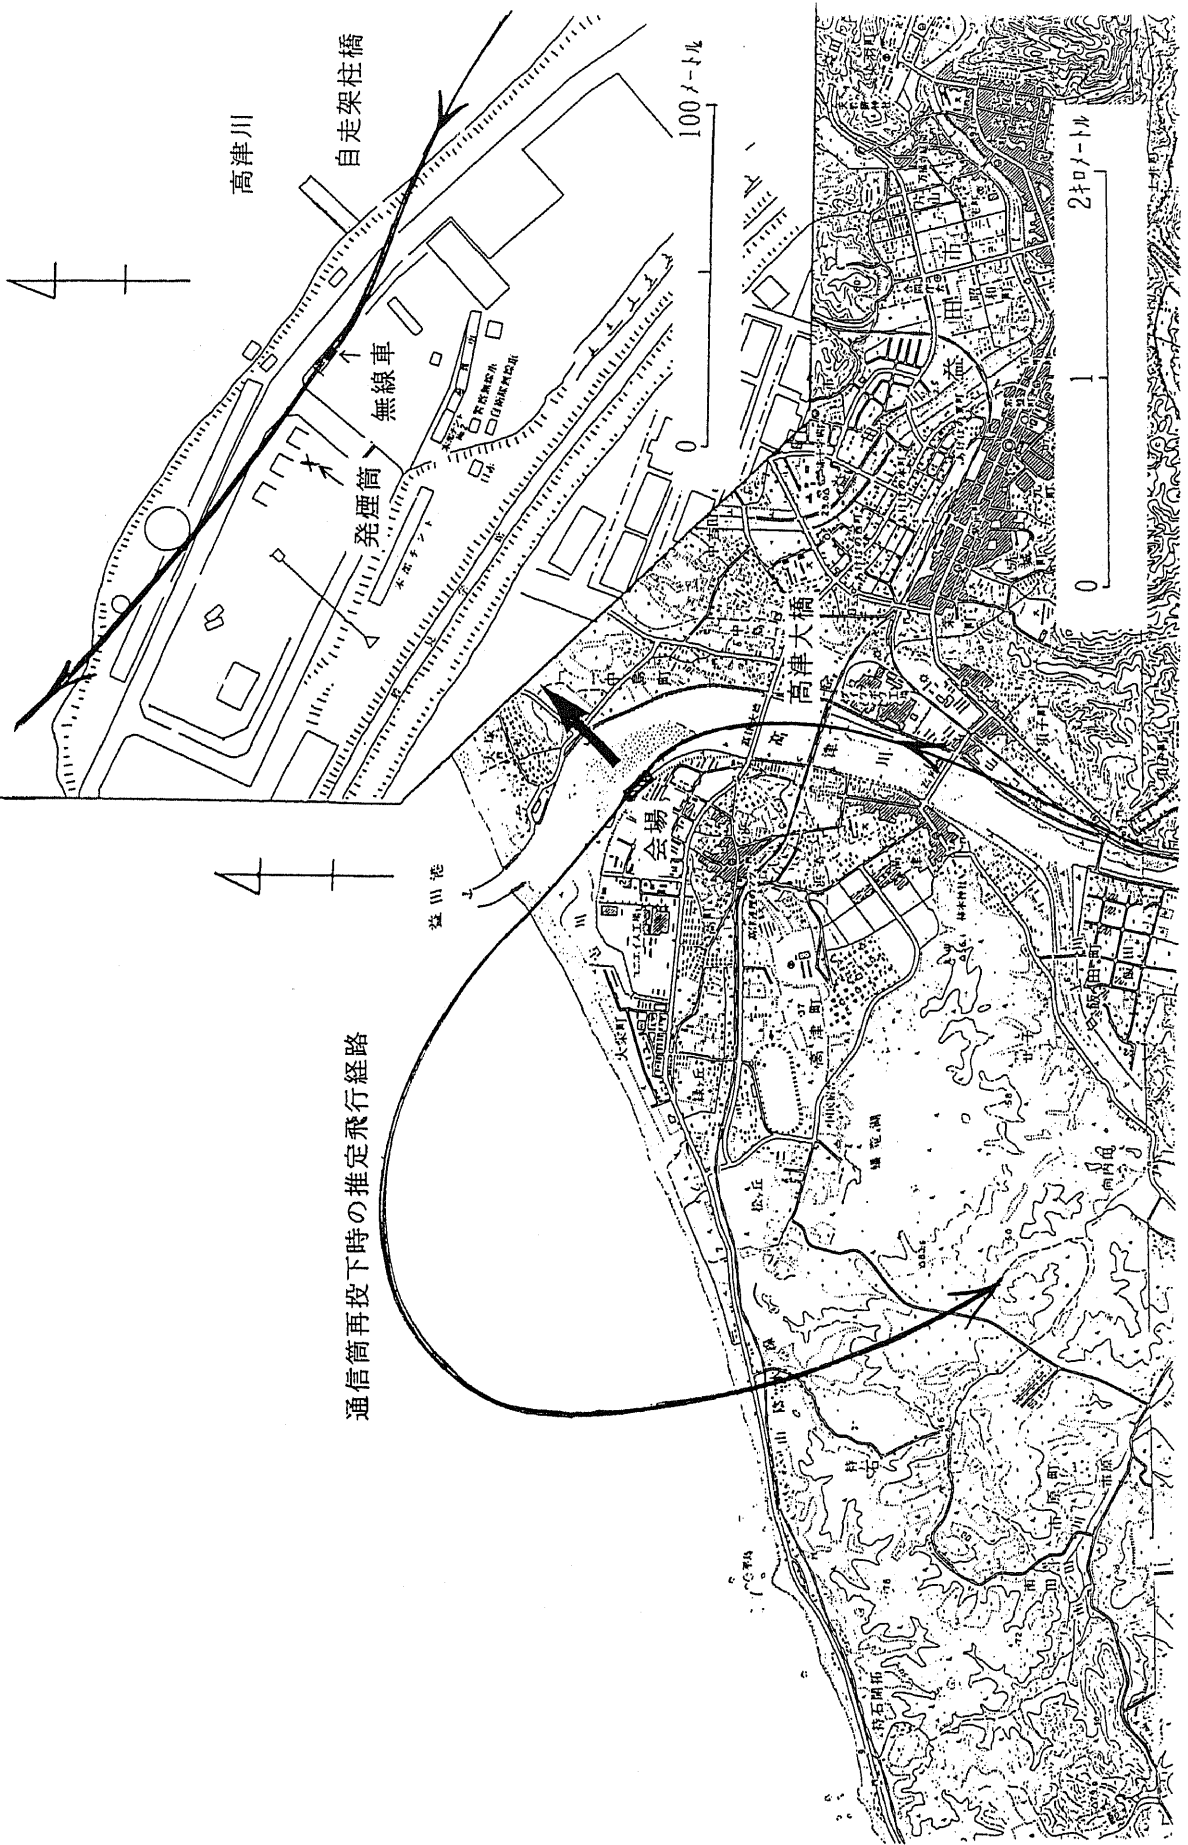
付図 通信筒再投下時の推定飛行経路図

同機は、会場の無線局から待機を指示されたので、海上に出て高度700～800フィートで待機していた。間もなく、会場の無線局から通信筒投下の依頼があったので市内上空に入り高津大橋上空を経て会場から川に突き出ている自走架柱橋を目標に川沿いに高度を下げ高度約100フィート、速度約100マイル/時で川と河川敷の境に通信筒を投下した。高度を上げながら、海上に出て左旋回後広島空港に針路をとったところ会場の無線局から通信筒が川に落ちてしまったので予備のものがあれば再度投下されたいとの要請があった。後席に予備の通信筒があったので、今度は正確に陸に投下しますと送信したところ会場の無線局から「投下地点を発煙筒で指示しているので見て下さい」という旨の送信があった。

再度、高津大橋上空を200～300フィートで通過しながら高度を下げ速度約100マイル/時で川沿いに低空で飛行し、やや、左に旋回して陸上に入り目標の自動車の上で通信筒を投下した瞬間「カチー」という音がした。投下された通信筒が水平尾翼に当たったものと思った。パワーを入れ高度を上げ海上に出たところ、会場の無線局から自動車に搭載されているアンテナに同機が接触したが、異常がないかとの送信を受けた。

2.8.5 会場では、投下目標地点で発煙筒をたいていた（付図1参照）。

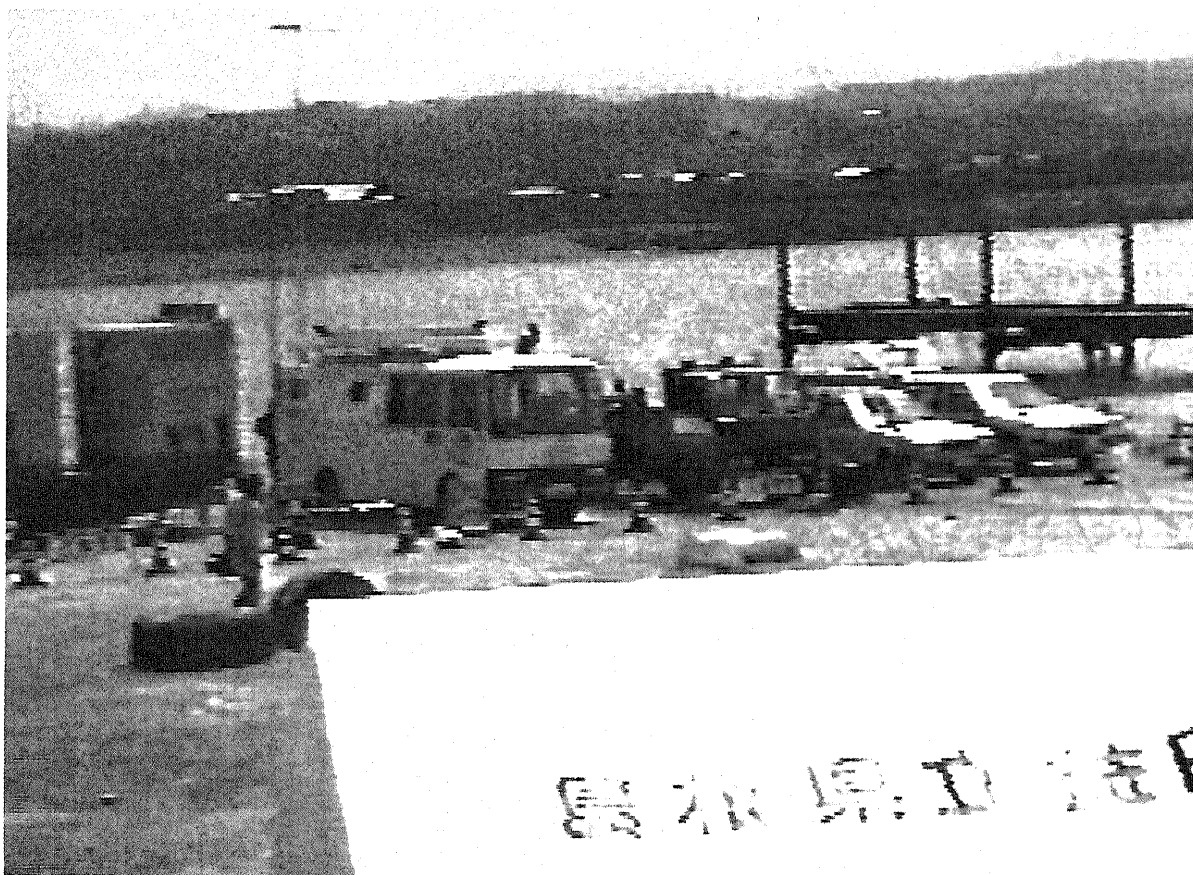
写真 1 事故発生前の無線車

無線車のアンテナ(写真1参照) 破 損

2.8.1 アンテナの無線車への設置状況は写真1のとおりであった。アンテナの地上高は約7メートル、ポールの長さは4.15メートル、直径は根元で63ミリメートル先端のアンテナ取り付け部で35ミリメートルであった。

また、アンテナ及びポールの色は灰白色であった。

3.1.4 2.8.1項に述べたように同機が接触したアンテナは、無線車の屋根の上に取り付けられ、アンテナ及びポールは細く、かつ、灰白色であったため、背景の中に溶け込み、同機からは視認できなかったものと推定される。

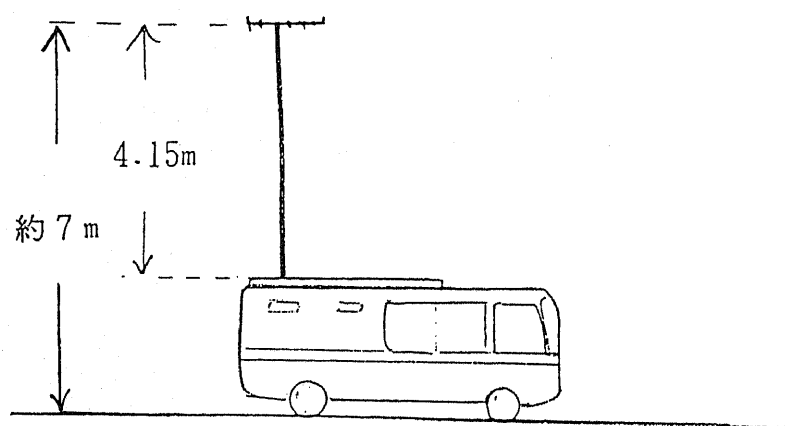
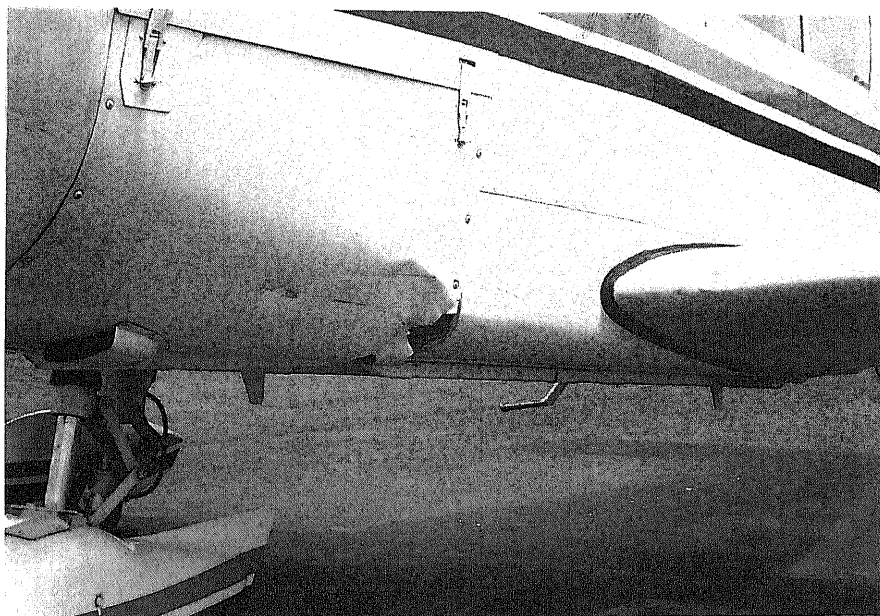
写真2 事故機の胴体及び主翼の損傷状況

エンジン・カウリング左側擦過痕及び損傷(写真2参照)

左主翼 前縁へこみ(翼根から約15センチメートルの位置約5センチメートル×約2センチメートル)(写真2参照)

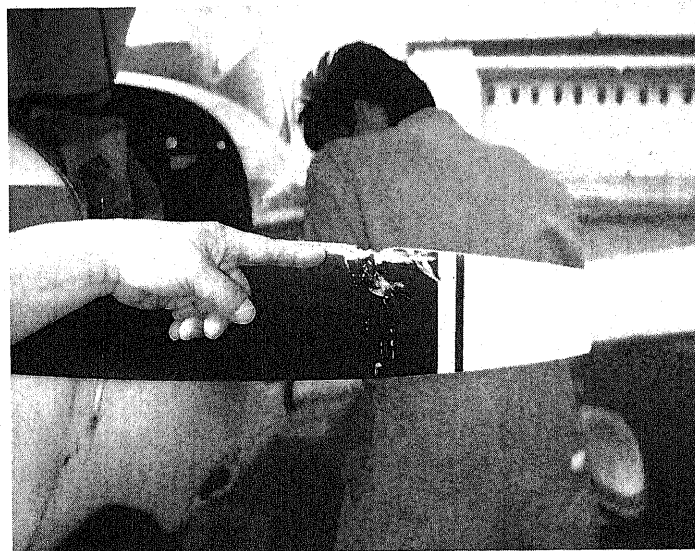
写真3 事故機のプロペラの損傷状況

プロペラ 擦過痕及び欠損(約2.5センチメートル×約1.3センチメートル)(写真3参照)
