**航空事故調査報告書**  
**個人所有**  
**ムーニイ式M20E型JA3554**  
**南紀白浜空港**  
**平成2年4月29日**

平成2年11月8日

航空事故調査委員会議決

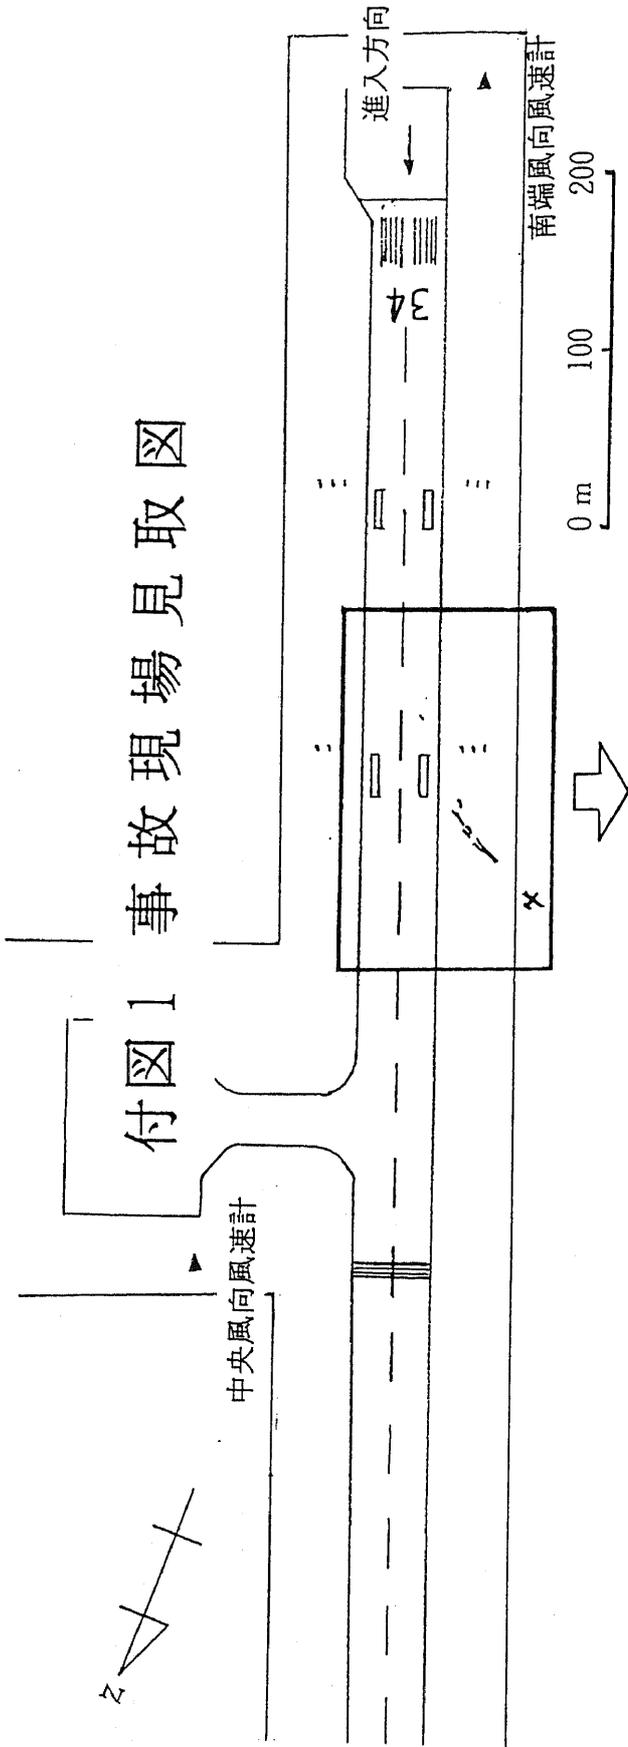
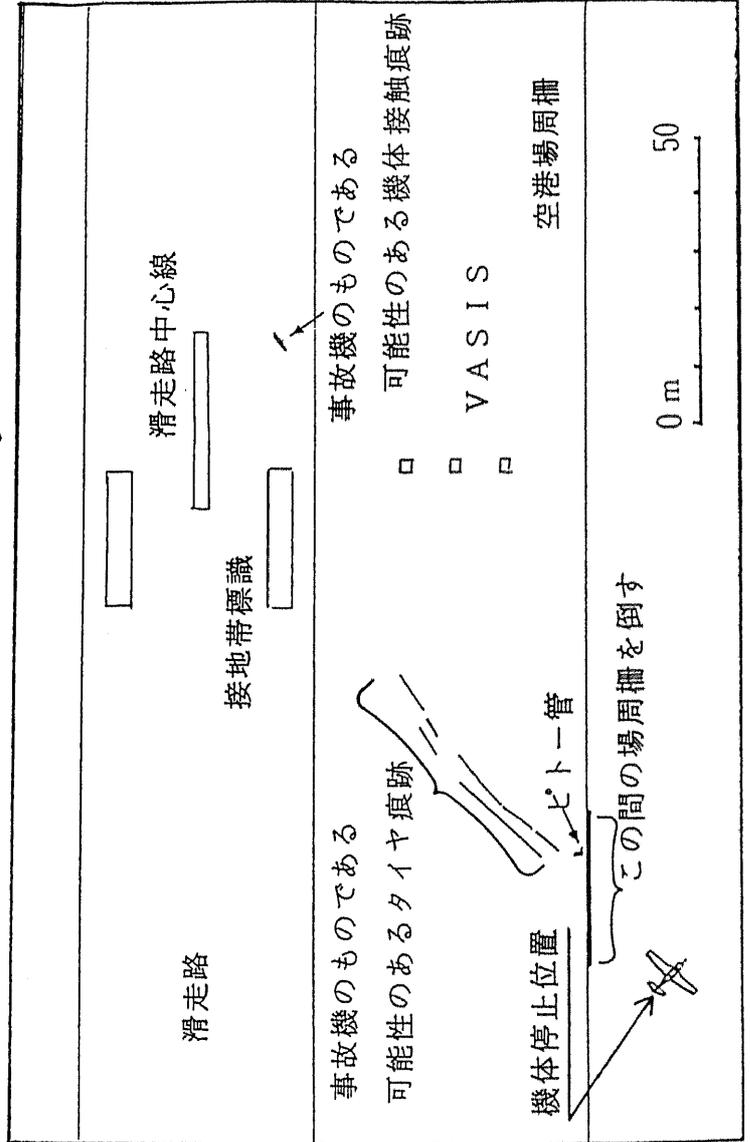
# 付図1 事故現場見取図

同機は、空港場周柵外側の斜度約20度、長さ約25メートルの斜面を下った窪地に機首方位約200度で停止した。(付図1参照)

滑走路及び着陸帯を調べたところ、機長が同機が偏向したと述べている位置付近の滑走路上に、機体の接触痕跡らしきものが1個所、また、着陸帯の芝生上にタイヤ痕跡と見られるものが5個所見られた。これら痕跡の内、幾つかは同機のもものと見られるが、いずれが同機の痕跡かはっきりしなかった（付図1参照）。

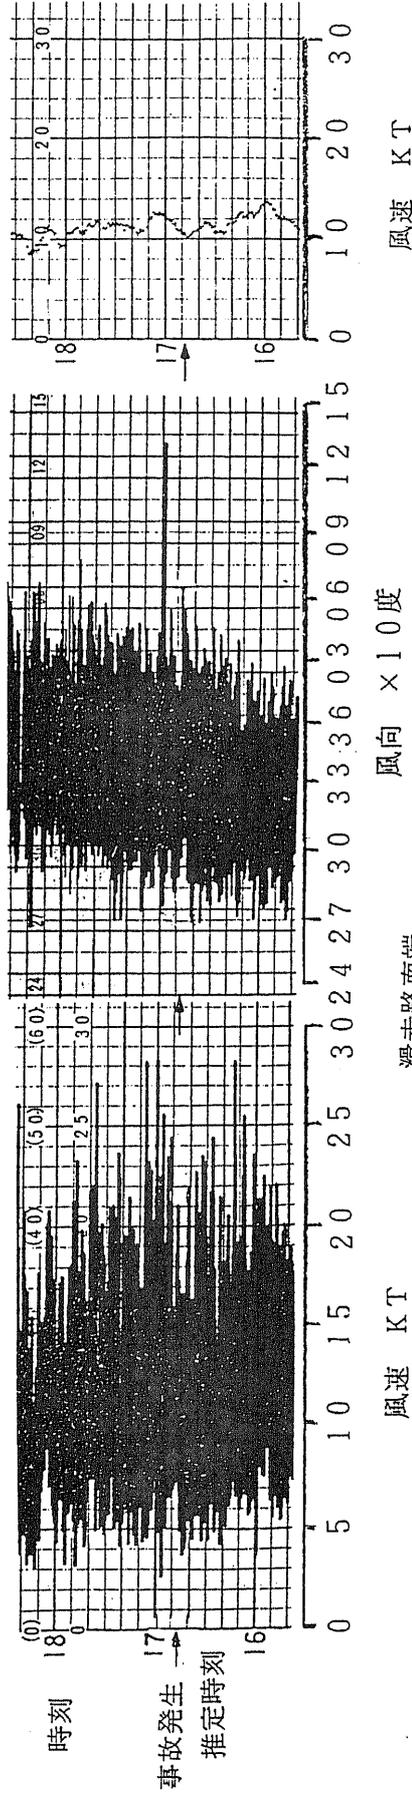
滑走路中央

また、同空港の3個所に設置された風向、風速計（付図1参照）のうち、滑走路中央の風向風速自記記録及び10分間平均風速自記記録並びに滑走路南端の風向風速自記記録は付図2のとおりであり、事故発生推定時刻頃（16時40分～16時50分）に、滑走路中央で風向が270～065度で、20ノットを超える風速が記録されている。
