航空事故調査報告書
ランズ式S-6コヨーテⅡUF503型超軽量動力機
福岡県小郡市
平成2年4月16日

平成3年1月23日
航空事故調査委員会議決
委員長 武田 峻
委員 薄木 正明
委員 宮内 恒幸
委員 東昭
委員 竹内 和之

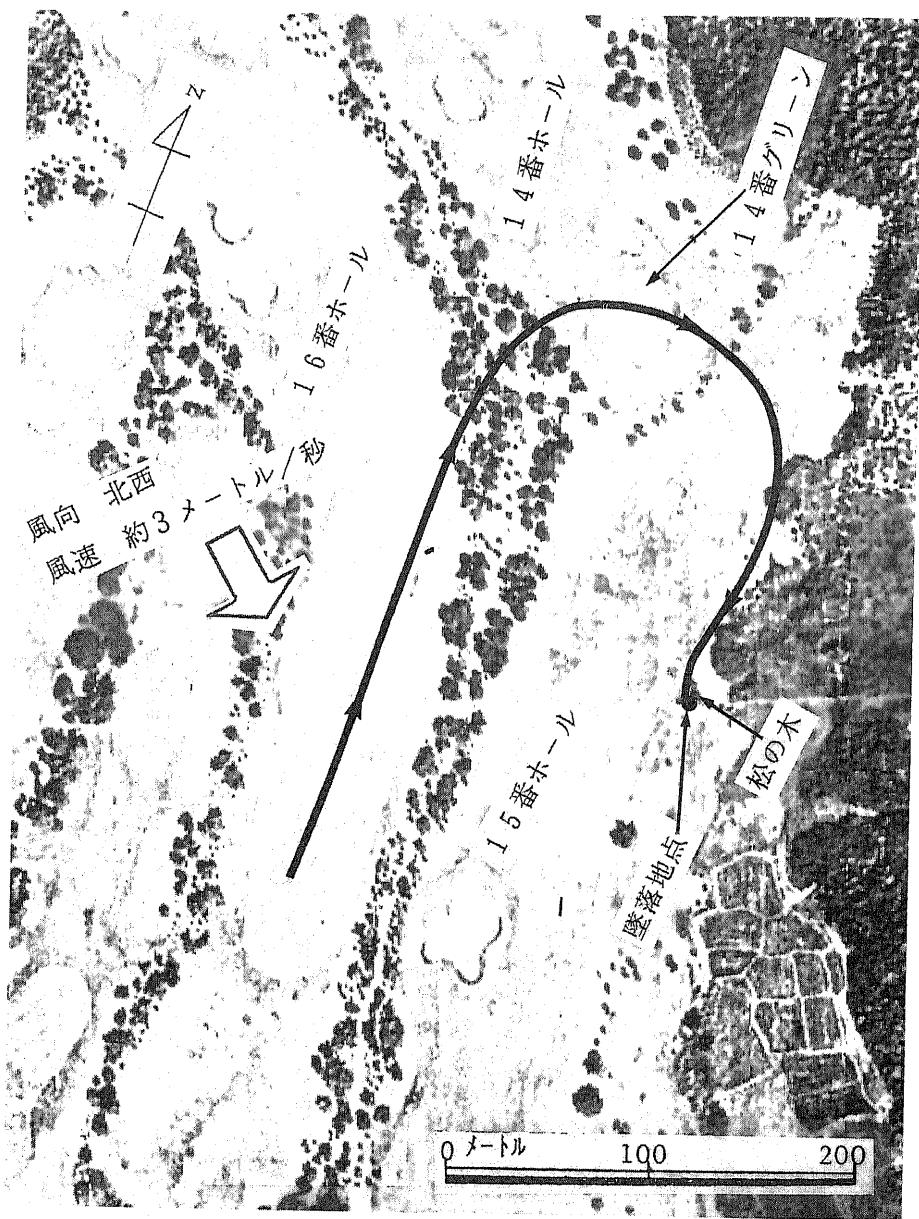
付図1 推定飛行経路図

離陸後、対地高度約15メートルまで上昇し、同高度を維持しながら14番ホールのグリーン上空付近を経て離着陸場東側の15番ホール上空に入った（付図1参照）。同15番ホール上空に入って間もなくして着陸のため、操縦かんを左手に握り替えて右手でフラップ・レバーを操作しようとしたとき、右側からの横風を受け、あっという間に左へ流され不安定な飛行状態となった。このため操縦かんを右にとり、姿勢の回復を図ろうとしたが舵がきかず、また、目前に松の木が迫ってきたので操縦かんを引き、接触回避を図ったところ、右傾した機首下げ姿勢となり、わずかに松の枝をかすめて機首部から墜落した。

また、目撃者によれば、「同機は16番ホールから14番ホール・グリーン上空へ飛行して同地点上空から15番ホール方向に向かって大きく右に旋回し、旋回が終わったころに機首をやや下げ、更に右旋回を始めたと思われたころに強風にあおられたのか、旋回方向とは逆に押されたようになり、機首を真下に向けたと思うと、そのまま墜落した。」とのことである。

3.1.5 機長は低高度で飛行していたため、速度を対地速度で判断していたことが考えられる。このため、風下側への旋回時に対気速度の低下に気付かず、これが失速に関与したこととも考えられる。

3.1.6 操縦者は「高度15メートルまで上昇し、同高度を維持しながら飛行した」と述べている。失速から回復させるには同機の飛行高度は低すぎたものと考えられる。
