航空事故調査報告書
ランズ式S-6コヨーテⅡUF503型超軽量動力機
北海道中川郡池田町
平成2年5月26日

平成3年1月23日

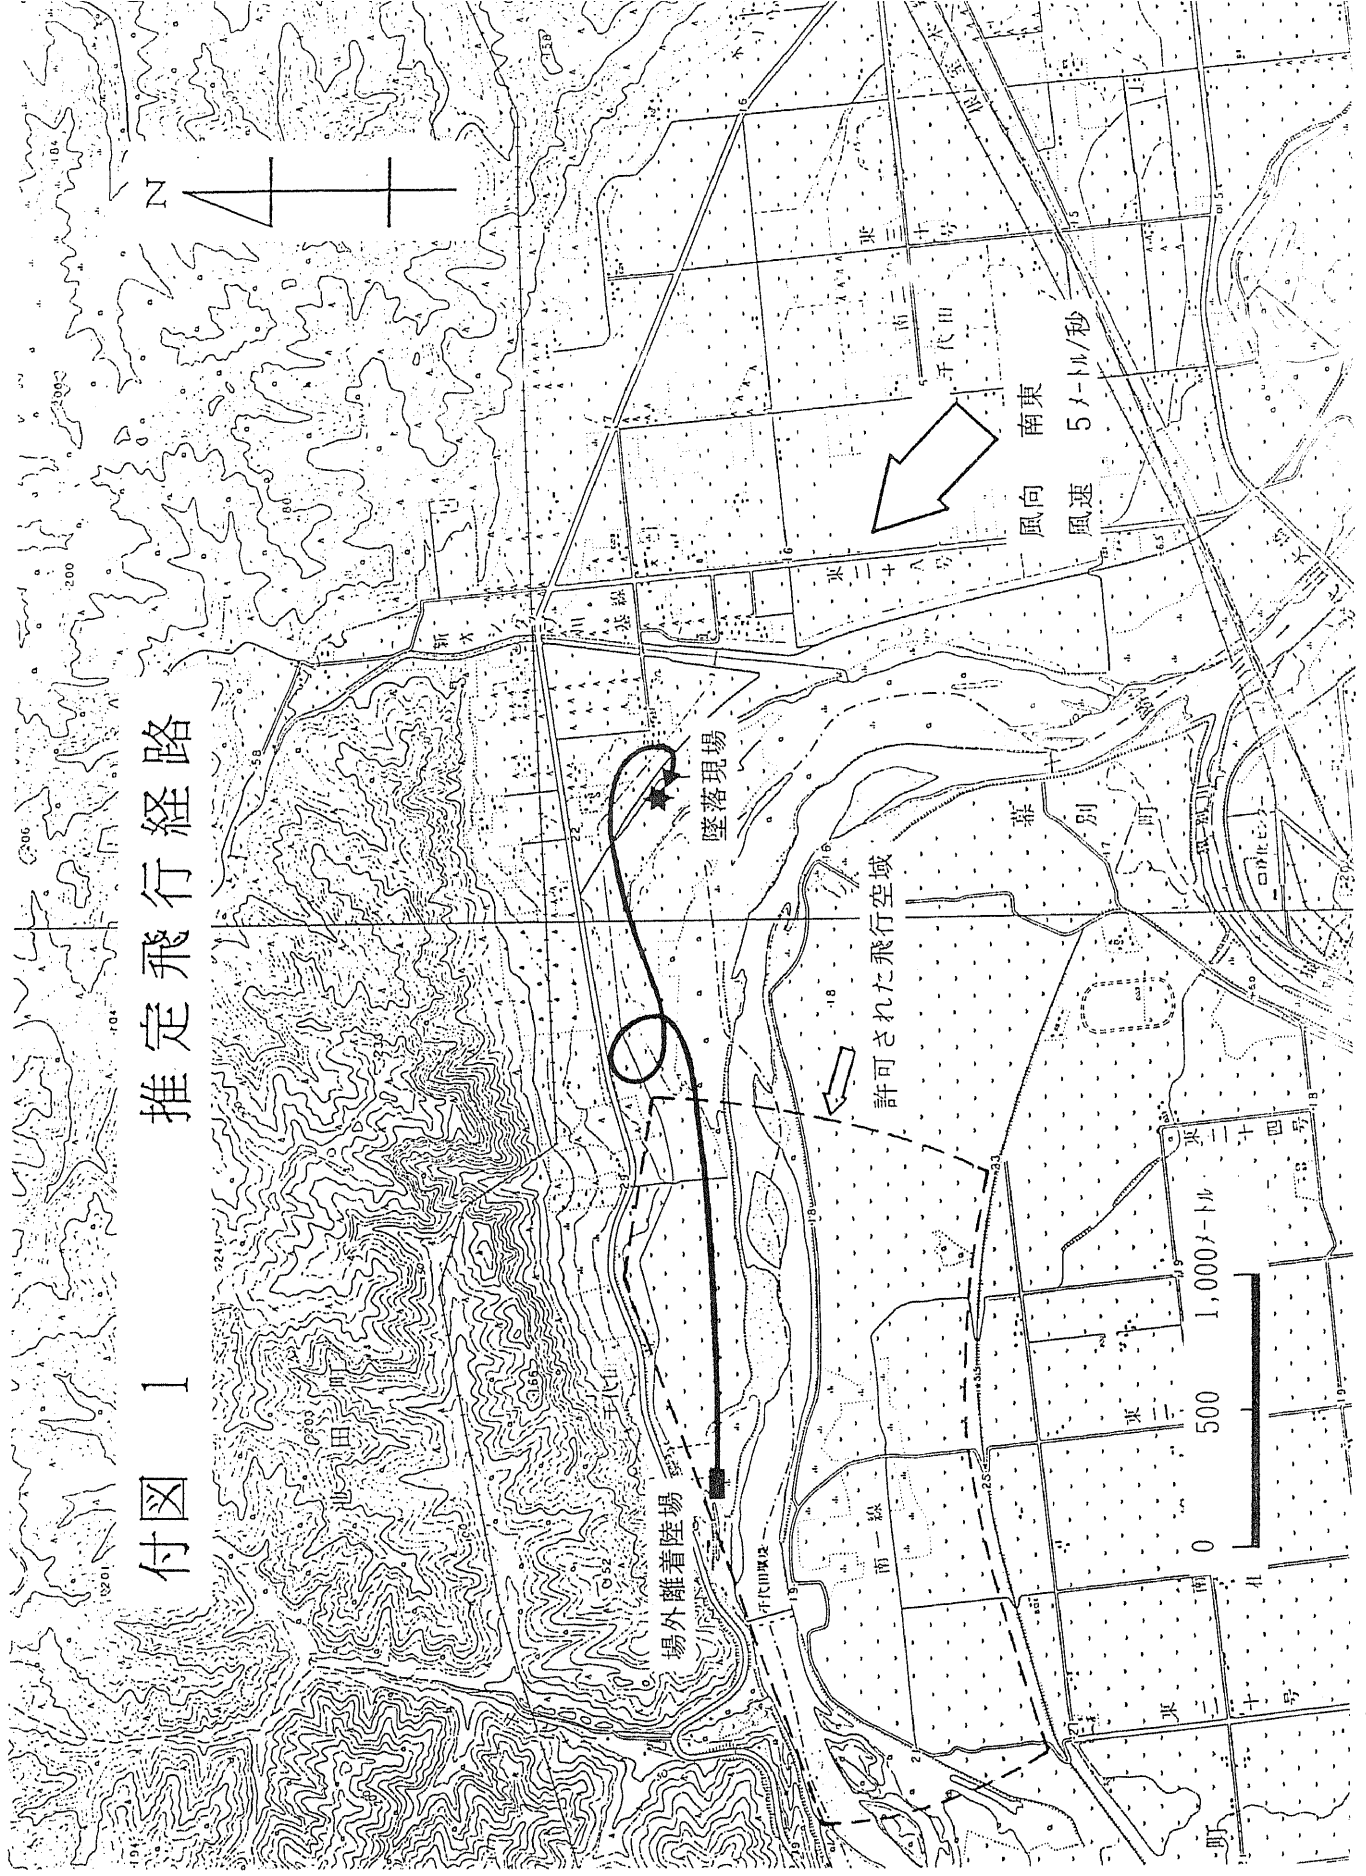
付図 1 推定飛行経路

同機は13時ごろ場外離着陸場の少し先を、超軽量動力機が通常飛んでいる高度（500～1,000フィート）より低い高度で東に向かって飛行していた。しばらく飛行したところで一回360度旋回を行い、引き続き東に向かって高度を変えずに飛行を続けていたが、突然右にくるくると回りながら落ちていった。同機は地上近くで一旦回復し、急上昇をしたが、また右にくるくると回りながら落ちて行きそのまま小豆畑に墜落した。

事故発生時刻は13時05分ごろであった（付図1参照）。
