**航空事故調査報告書**  
株式会社アジアヘリコプターコーポレーション所属  
アグスタ式A109AⅡ型 J A 9 9 4 9  
北海道札幌市藻岩山  
平成2年5月14日

平成3年2月6日

航空事故調査委員会議決

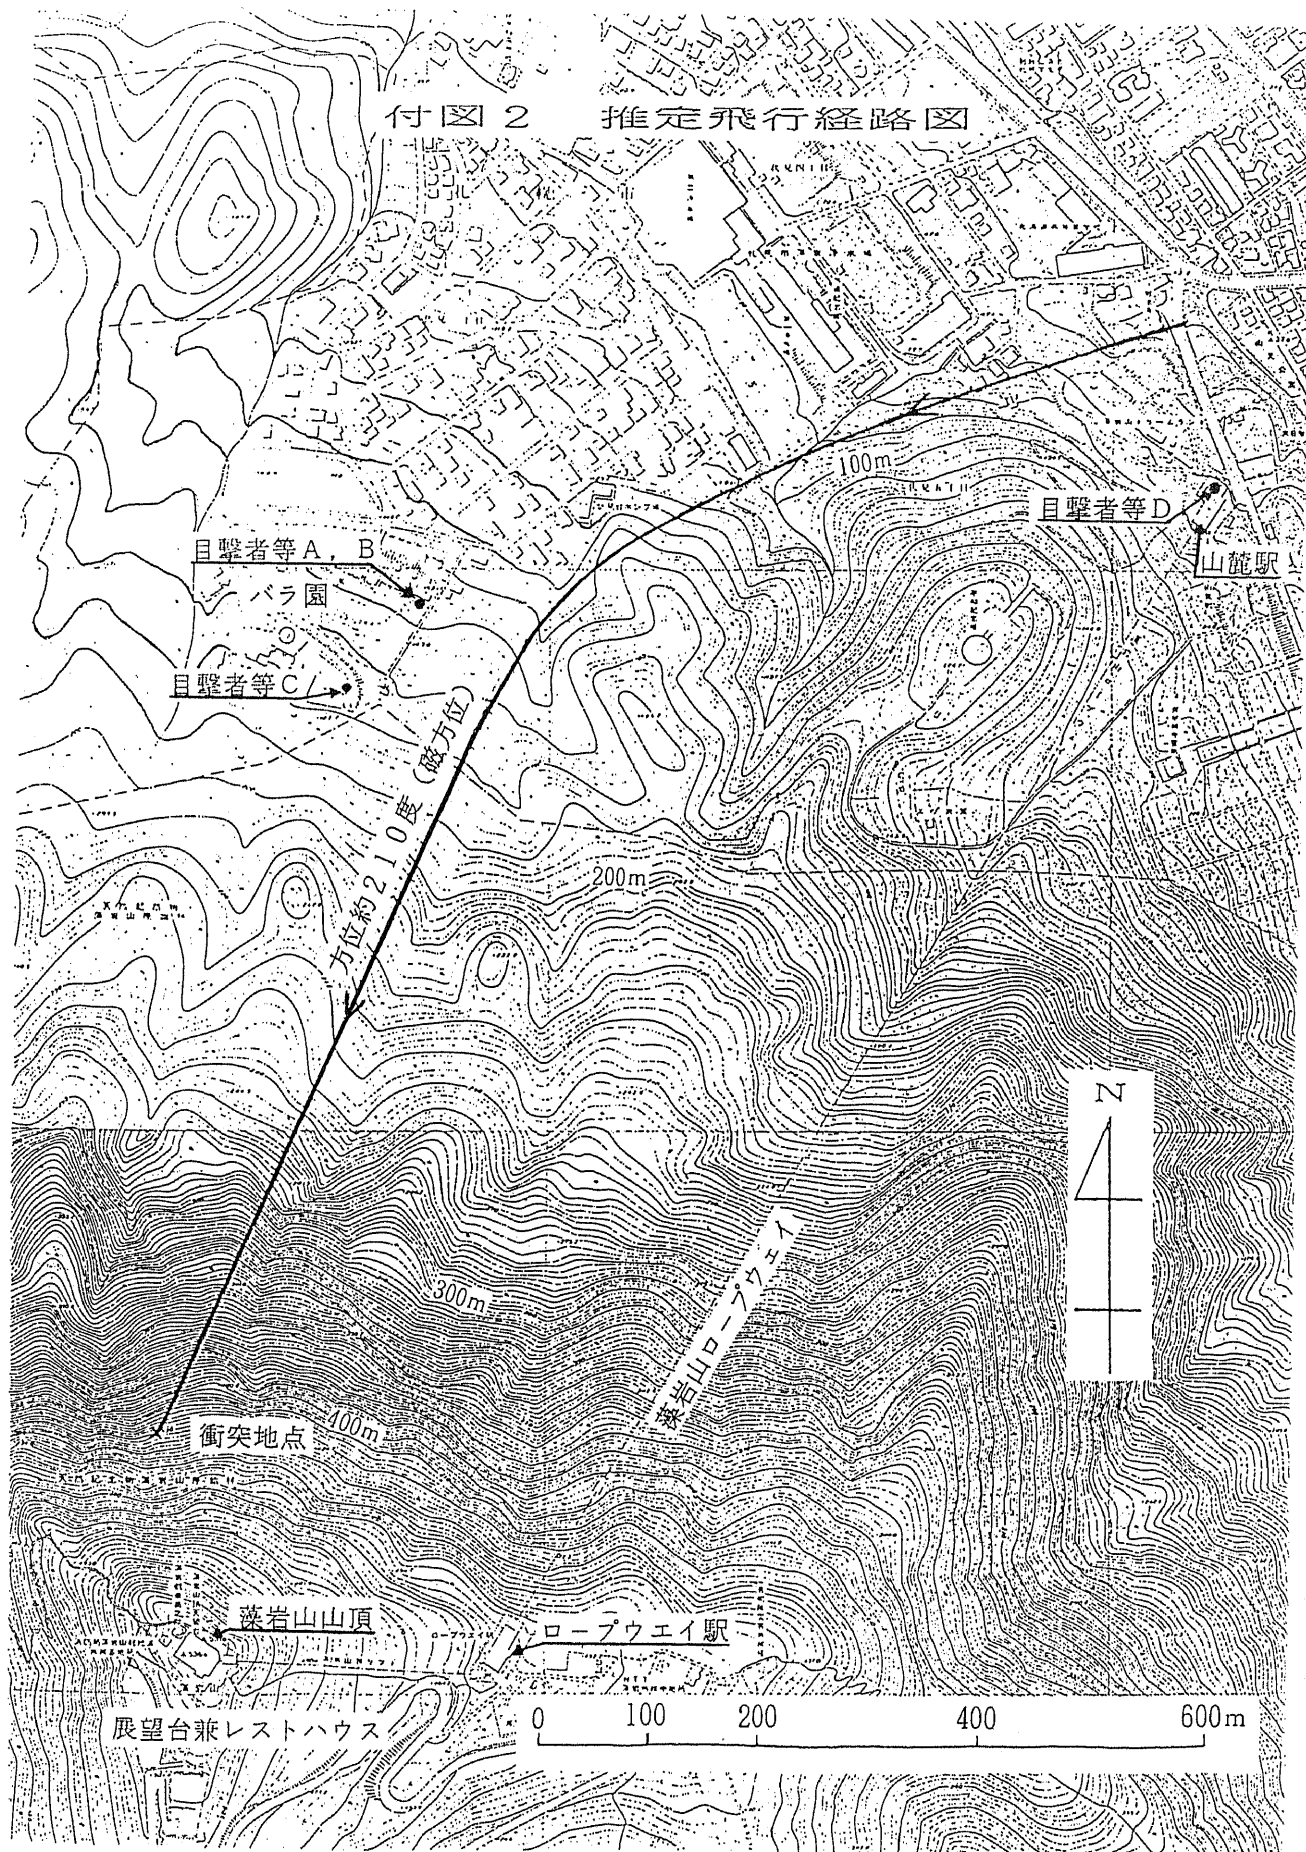
付図2 推定飛行経路図

16時32分ごろヘリコプタが山麓駅から北100～200メートルあたりの上空を北東方向から南西方向(藻岩山の方向)に向かって飛行しているのを見た。エンジン音がおかしいとか機体から煙が出ていたといった不自然なことはなく、間もなく濃霧の中に消えて行った。単に通り過ぎたという感じだった

(付図1、2参照)。

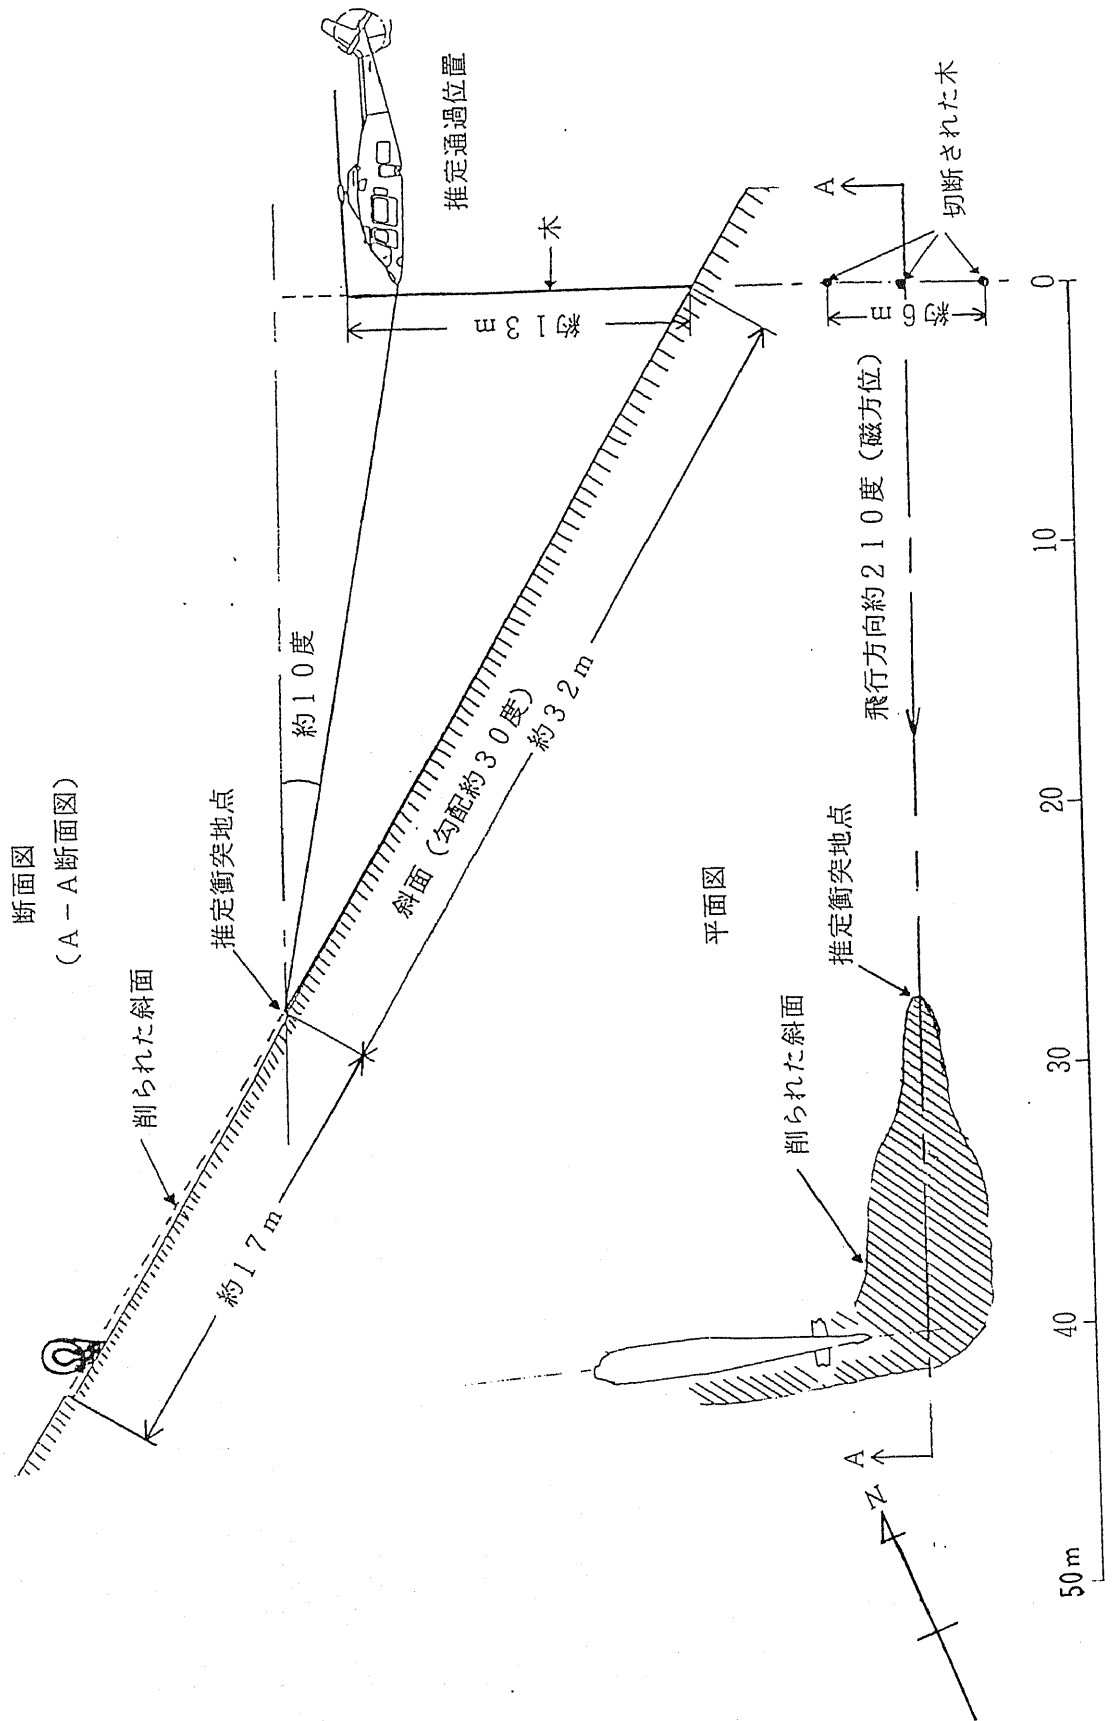
付図3 事故現場見取図

事故現場は、藻岩山山頂の北西約200メートルの山林内で、標高は約420メートル、斜面の平均勾配は約30度で、その地質は大半が岩石である（付図2、付図3及び写真参照）。

2.3項に述べた木の切断位置から推定される同機の通過位置及び推定衝突地点から、この間における同機の上昇角度は約10度と推定される(付図3参照)。

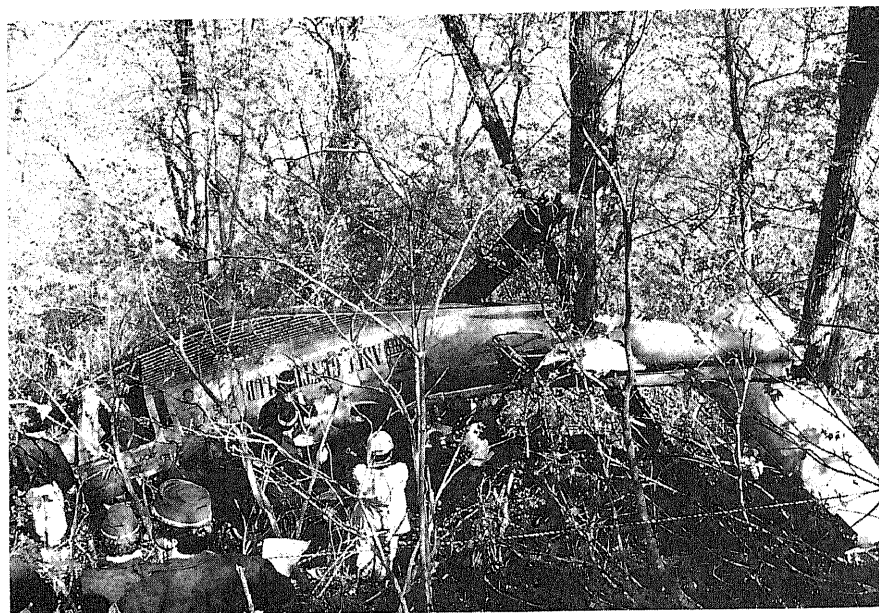
## 写真 1 事故現場

同機は、機首を西北西に向け転覆した状態で、木々に支えられて停止していた。

同機の尾部下方の斜面が、北々東から南々西方向に向け長さ約17メートルにわたって削られている。この削られた部分の下部が衝突地点と推定される。

破損した機体の部品等が機体の周りに散乱していたが、その大部分は推定衝突地点の上方の斜面に集中していた。

斜面上方から撮影

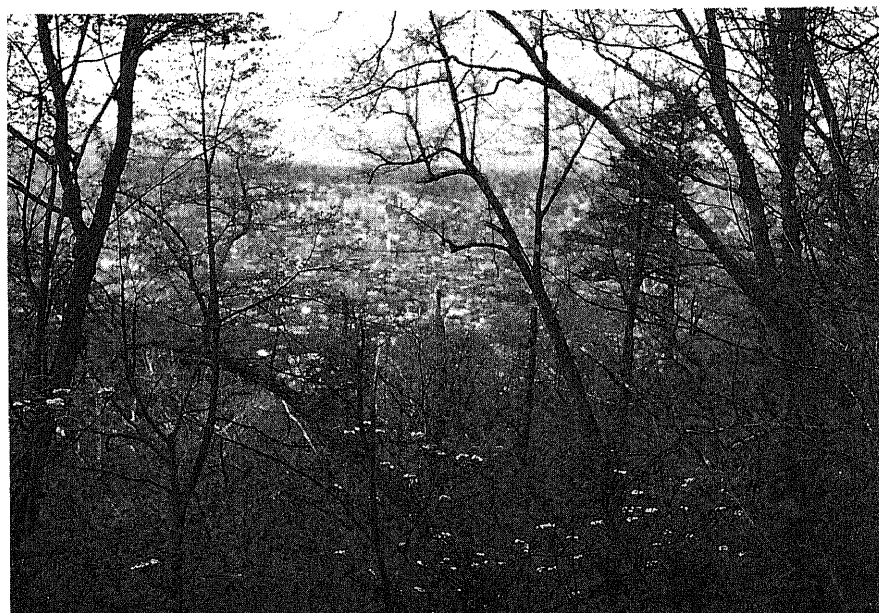
## 写真 2 切断された3本の木

推定衝突地点から北々東に斜面に沿って約32メートル下ったところに生えている3本の樹木（各々直径約20センチメートル）が高さ約13メートルのところではほぼ水平に切断されていた。

推定衝突地点から撮影
