航空事故調査報告書
ロイヤル航空株式会社所属
ベル式222B型JA9687
広島県山県郡豊平町
平成2年6月7日

平成3年2月6日

航空事故調査委員会議決

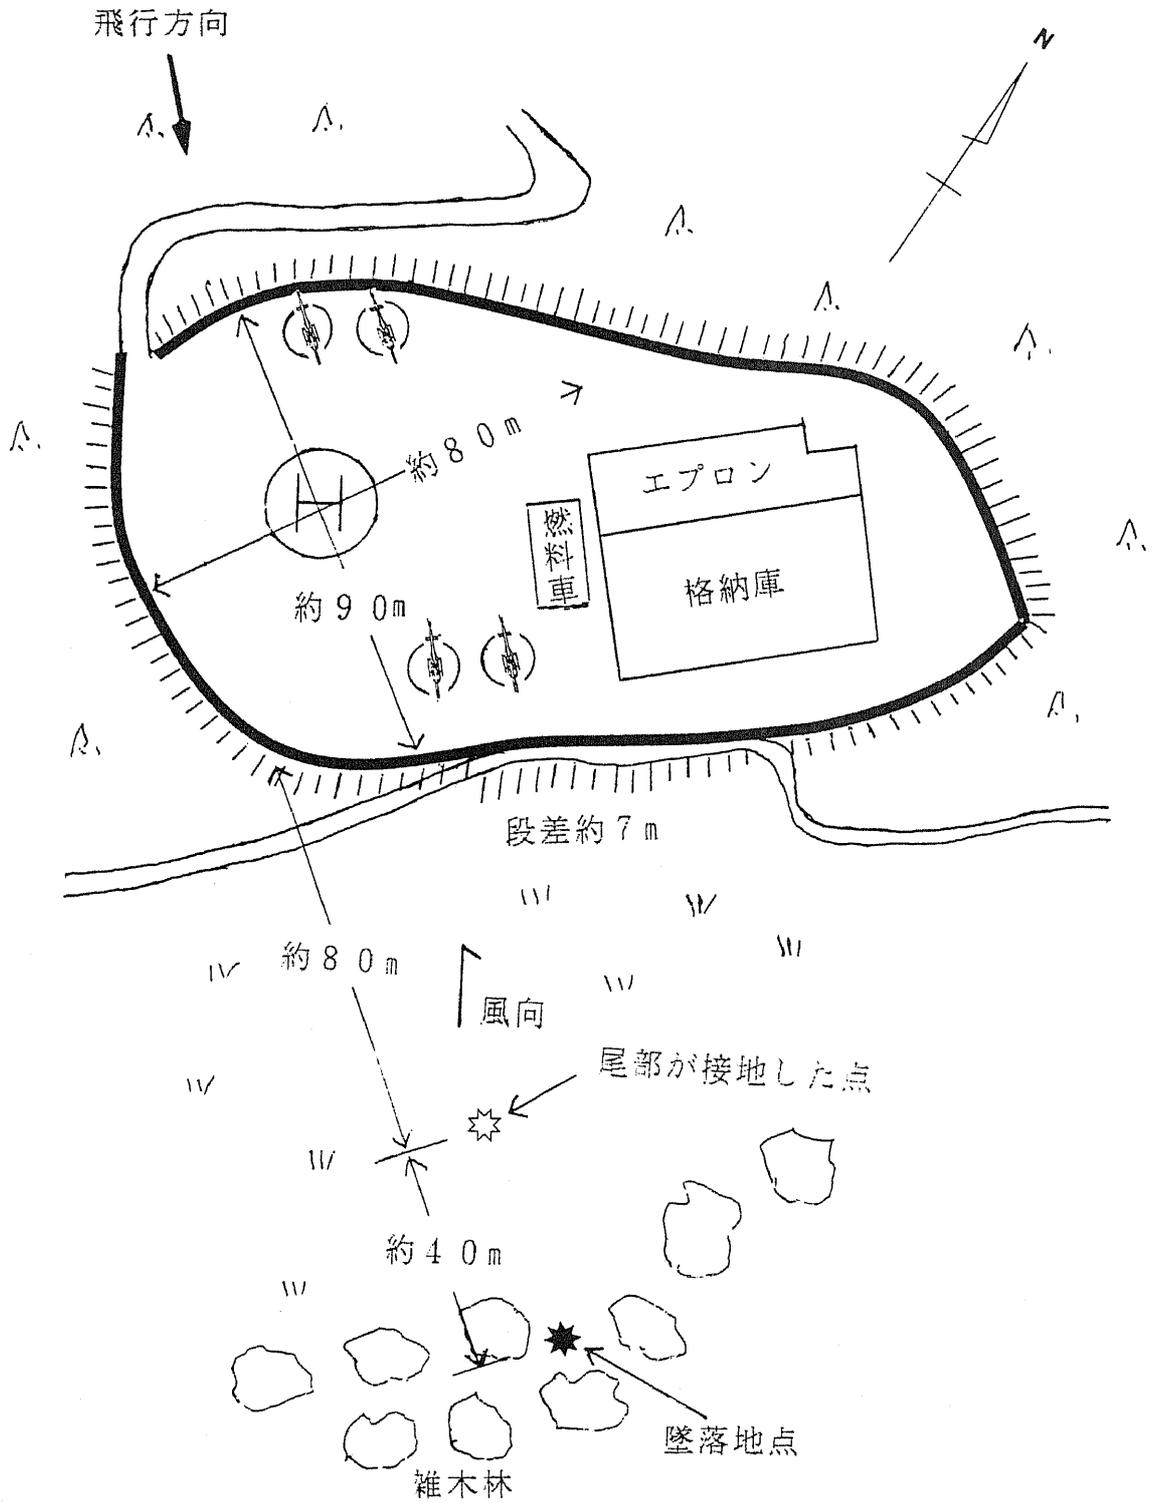
付図1 現場見取図

雑木林に突っ込んだ同機は、メイン・ロータで同機の尾部及び雑木数本を切断し、機首が約180度回頭して機首方位約340度で停止した(付図1参照)。

3.1.10 Nrの低下した同機は、機長のコレクティブ・ピッチ・レバーの操作により、地面への衝突は回避したものの回転数がますます低下し揚力が減少して、場外離着陸場の南東約80メートルのところに尾部から接地、バウンドして前方の雑木林に突っ込み停止したものと推定される。

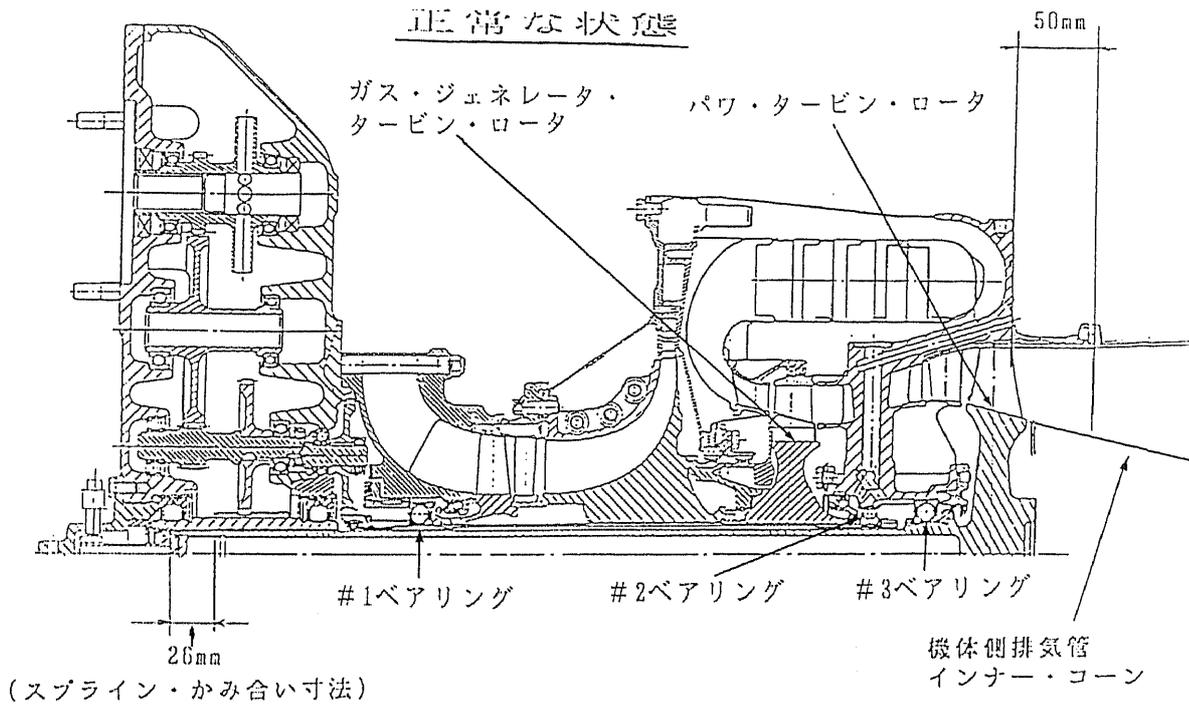
付図2 エンジン概要

- (1) パワー・タービン・ロータが後方へ抜けだし、かつ、ブレードがアウト・シュラウドとこすれた跡がある。また、パワー・タービン・ロータ・ディスク後面に機体側排気管インナ・コーンと軸方向に激しくこすれた跡があり、同心状に深い溝が掘れている。

ブレードとアウト・シュラウドとのこすれ跡から、墜落当時のパワー・タービン・ロータ軸方向位置は、パワー・タービン・ロータ・シリンダ後端から 4 ~ 7 ミリメートルのところまで抜けだしていたものと推定される。

正常なエンジンの場合、この寸法は約 5 0 ミリメートルであるので 4 3 ~ 4 6 ミリメートル後方へ抜けだしていたことになる(付図 2 参照)。

3.1.4.1 No.2エンジンの分解前の寸法計測では、パワー・タービン・ロータは
正常位置から約45ミリメートルも後方へ抜け出していた。この状態ではパワー
・タービン・回転数(以下「N_p」という。)を検知するマグネチック・ピック・アップ
は、パワー・タービン・ロータ先端のプラグからの周波数を拾えなくなり、N_p
の指示が突然ゼロになるはずである。しかし、機長はN_rの低下に気付いた後、
N_rの回復状況を見るため三針計を注視していたが、No.2エンジンのN_pが
ゼロになったとは述べていない。

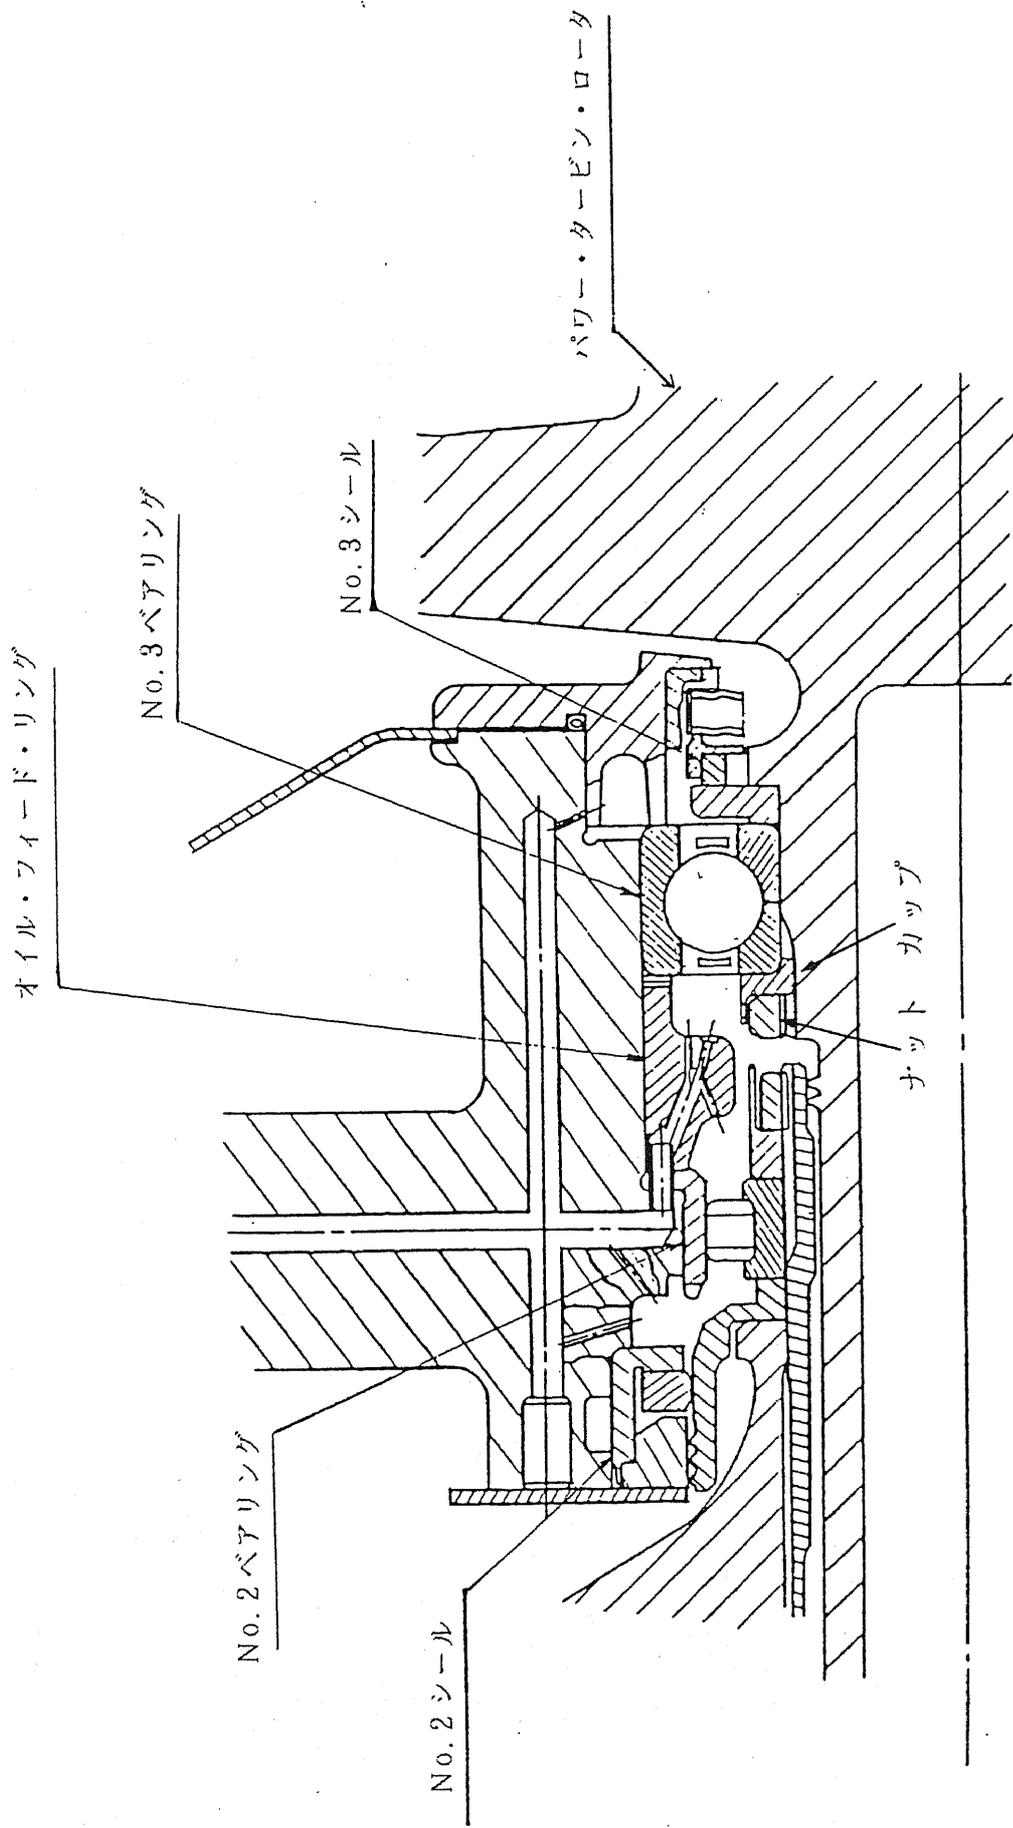
付図4 エンジン・No.2/No.3ベアリング部

N o . 2 / N o . 3 のベアリングへオイルを供給するオイル・ジェットの詰まりの有無を点検する目的で、エアーによるオイル・ジェットの差圧測定を実施したところ、規定値 最大 5 . 0 psi に対して、実測値 1 . 9 psi と正常であった。この差圧測定実施の過程でオイル・プレッシャ・ラインから 1 0 psi チェック・バルブを取り外したが、取り外し時バルブ上流側のパイプからはオイルが流れ出てきており、少なくともチェック・バルブの入り口までは正常にオイルがきていたものと推定される(付図 3 及び付図 4 参照)。

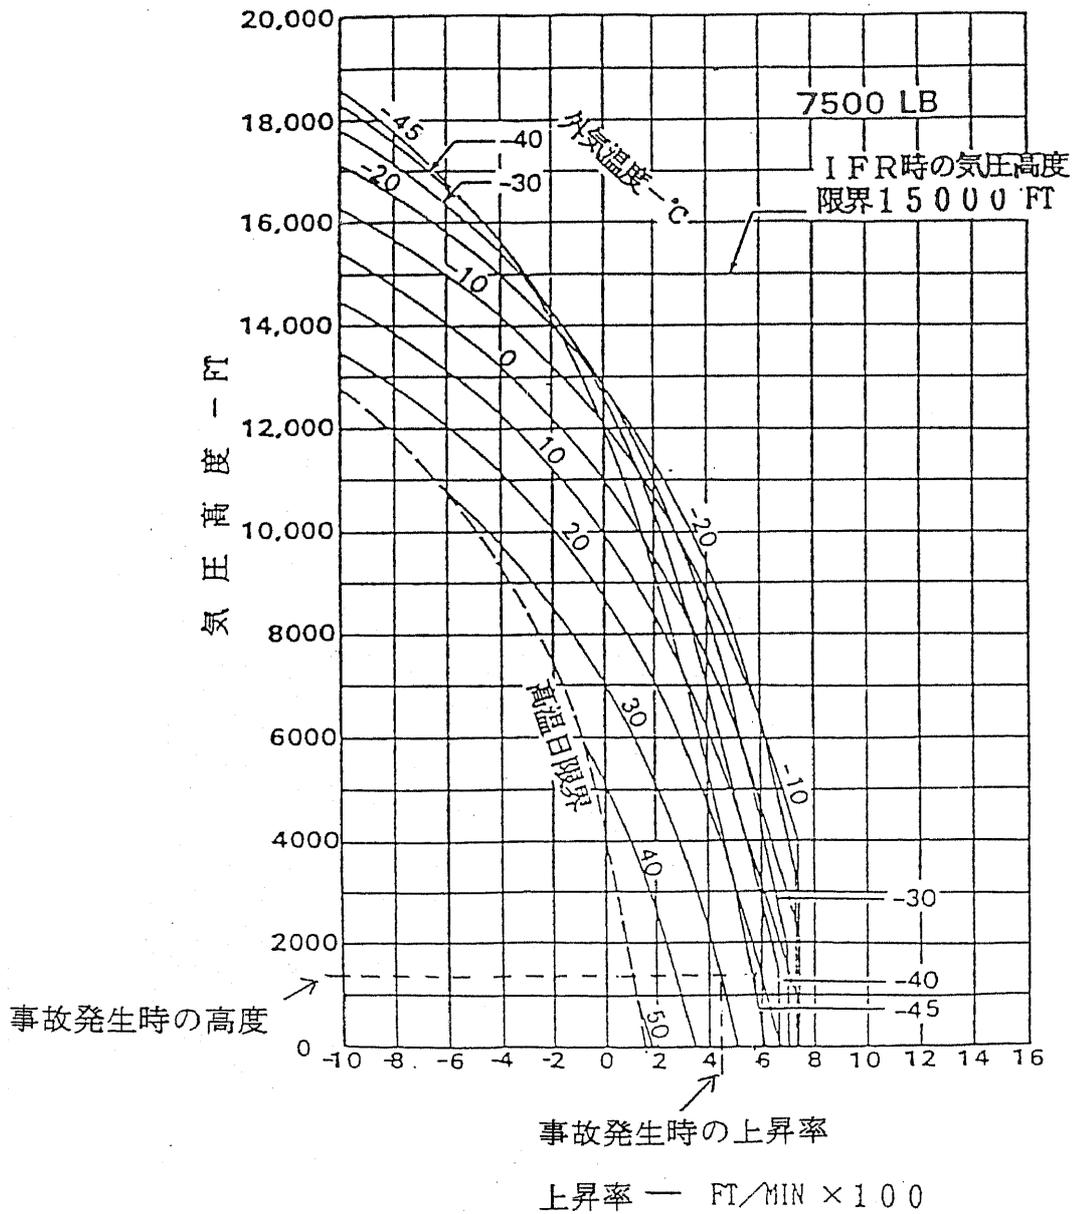
付図5 片発上昇率

同機の事故発生時の重量は6,983ポンド、気圧高度は約1,400フィートと推算されることから、片発時の上昇性能は約430フィート/分である(付図5参照)。

2.8.4項に述べたとおり同機は片発においても、事故発生時の条件下では十分な上昇能力を有していることから、手順通りに操作を行っていれば事故に至らなかったことも考えられる。

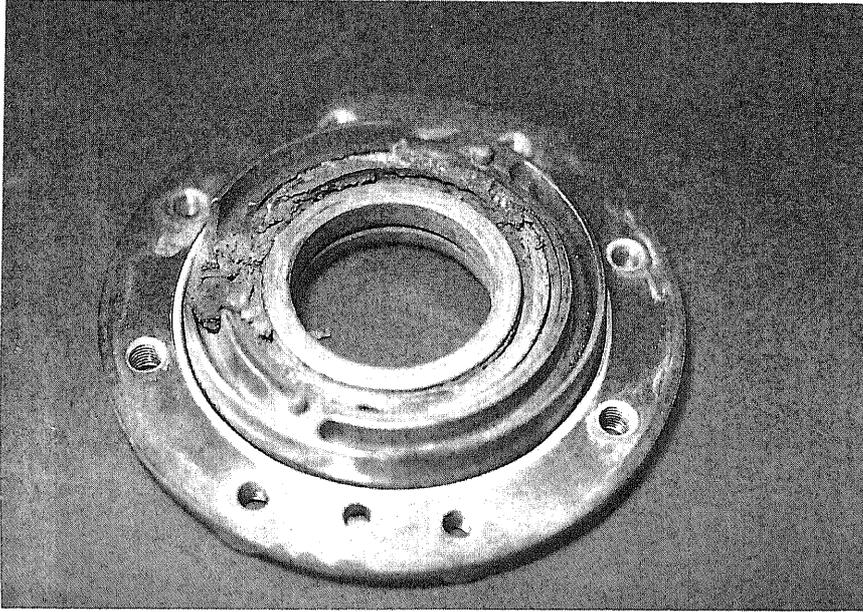
イ No.3ベアリングは、インナ・レースがその後方のNo.3シールにめり込み、シール・ハウジング内に固着している。

No.3シールは原形を止どめていない(写真1参照)。

キ No.3ベアリング・ハウジングを取り外してみると、No.3ベアリングのインナ・レースが、その後方に位置するNo.3シールを完全に破壊し、ハウジング内に溶着している。

写真1 No.3ベアリングのインナ・レースがシール内に溶着している

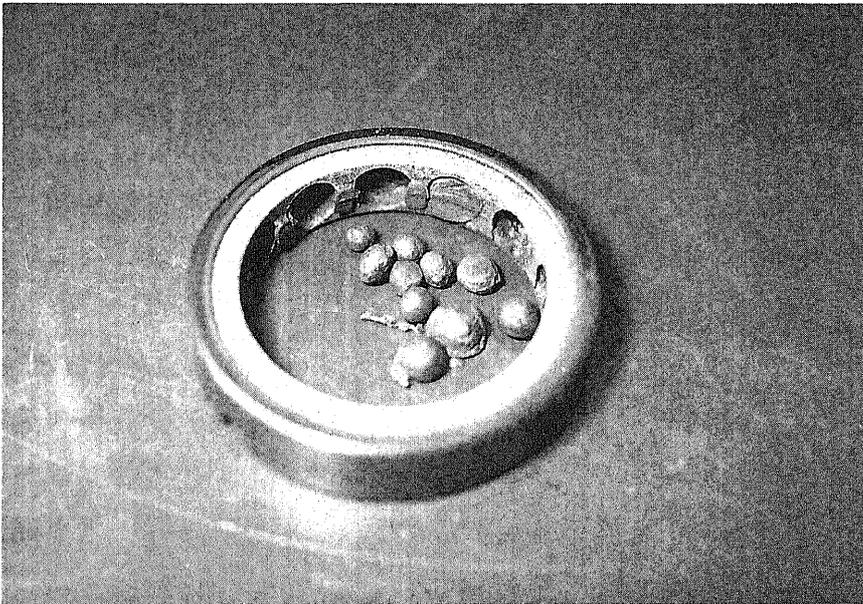
ウ No.3ベアリングのケージ及びボールは、摩耗してパッケージ内に脱落している(写真2参照)。

また、ベアリングのボールは全数が完全に摩耗して、正常なボール直径の1/2~1/4程度に小さくなり、ケージとともにパッケージ内に残留している。ボールの表面は黒く乾燥した酸化皮膜状のもので覆われている(写真2参照)。

写真2 No.3ベアリング・ボールは摩耗及び酸化している

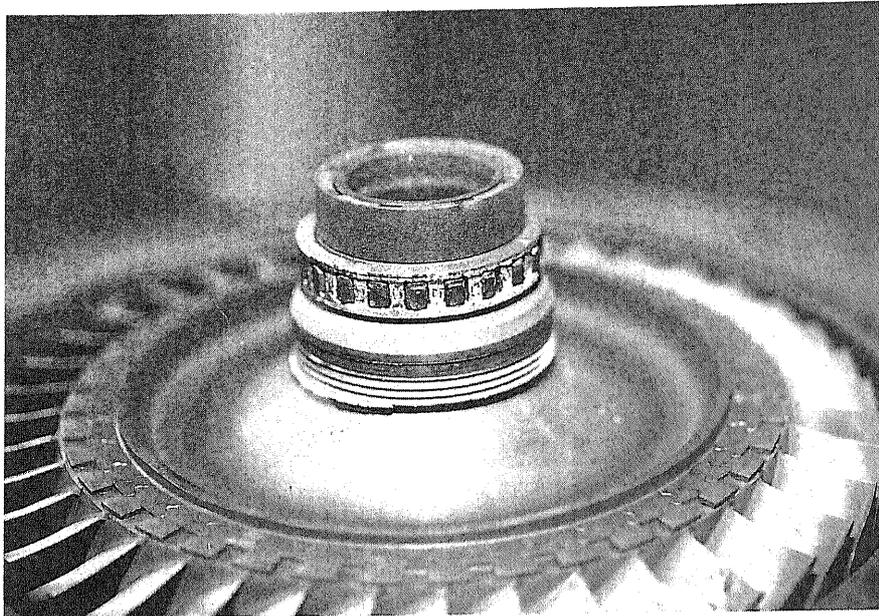
ク No.2ベアリングは原型はとどめているが、ローラー表面はアウト・レースとの間でスリップしたためか平に摩耗している。

また、アウト・レース転送面には、全周にローラー母材が溶着しており、ベアリングには全くオイル分は認められない(写真3参照)。

写真3 No.2ベアリングのローラがスリップしオイルがない
