**航空事故調査報告書**  
**個人所有**  
**ロビンソン式R22Beta型JA7739**  
**香川県小豆郡内海町吉田沖海上**  
**平成2年8月12日**

平成3年2月20日  
航空事故調査委員会議決  
委員長 武田 峻  
委員 薄木 正明  
委員 宮内 恒幸  
委員 東 昭  
委員 竹内 和之

個人所有ロビンソン式R22Beta型JA7739(回転翼航空機)は、平成2年8月12日、レジャー飛行のため香川県小豆郡内海町吉田の栈橋から離陸中、17時45分ごろ海上に墜落した。

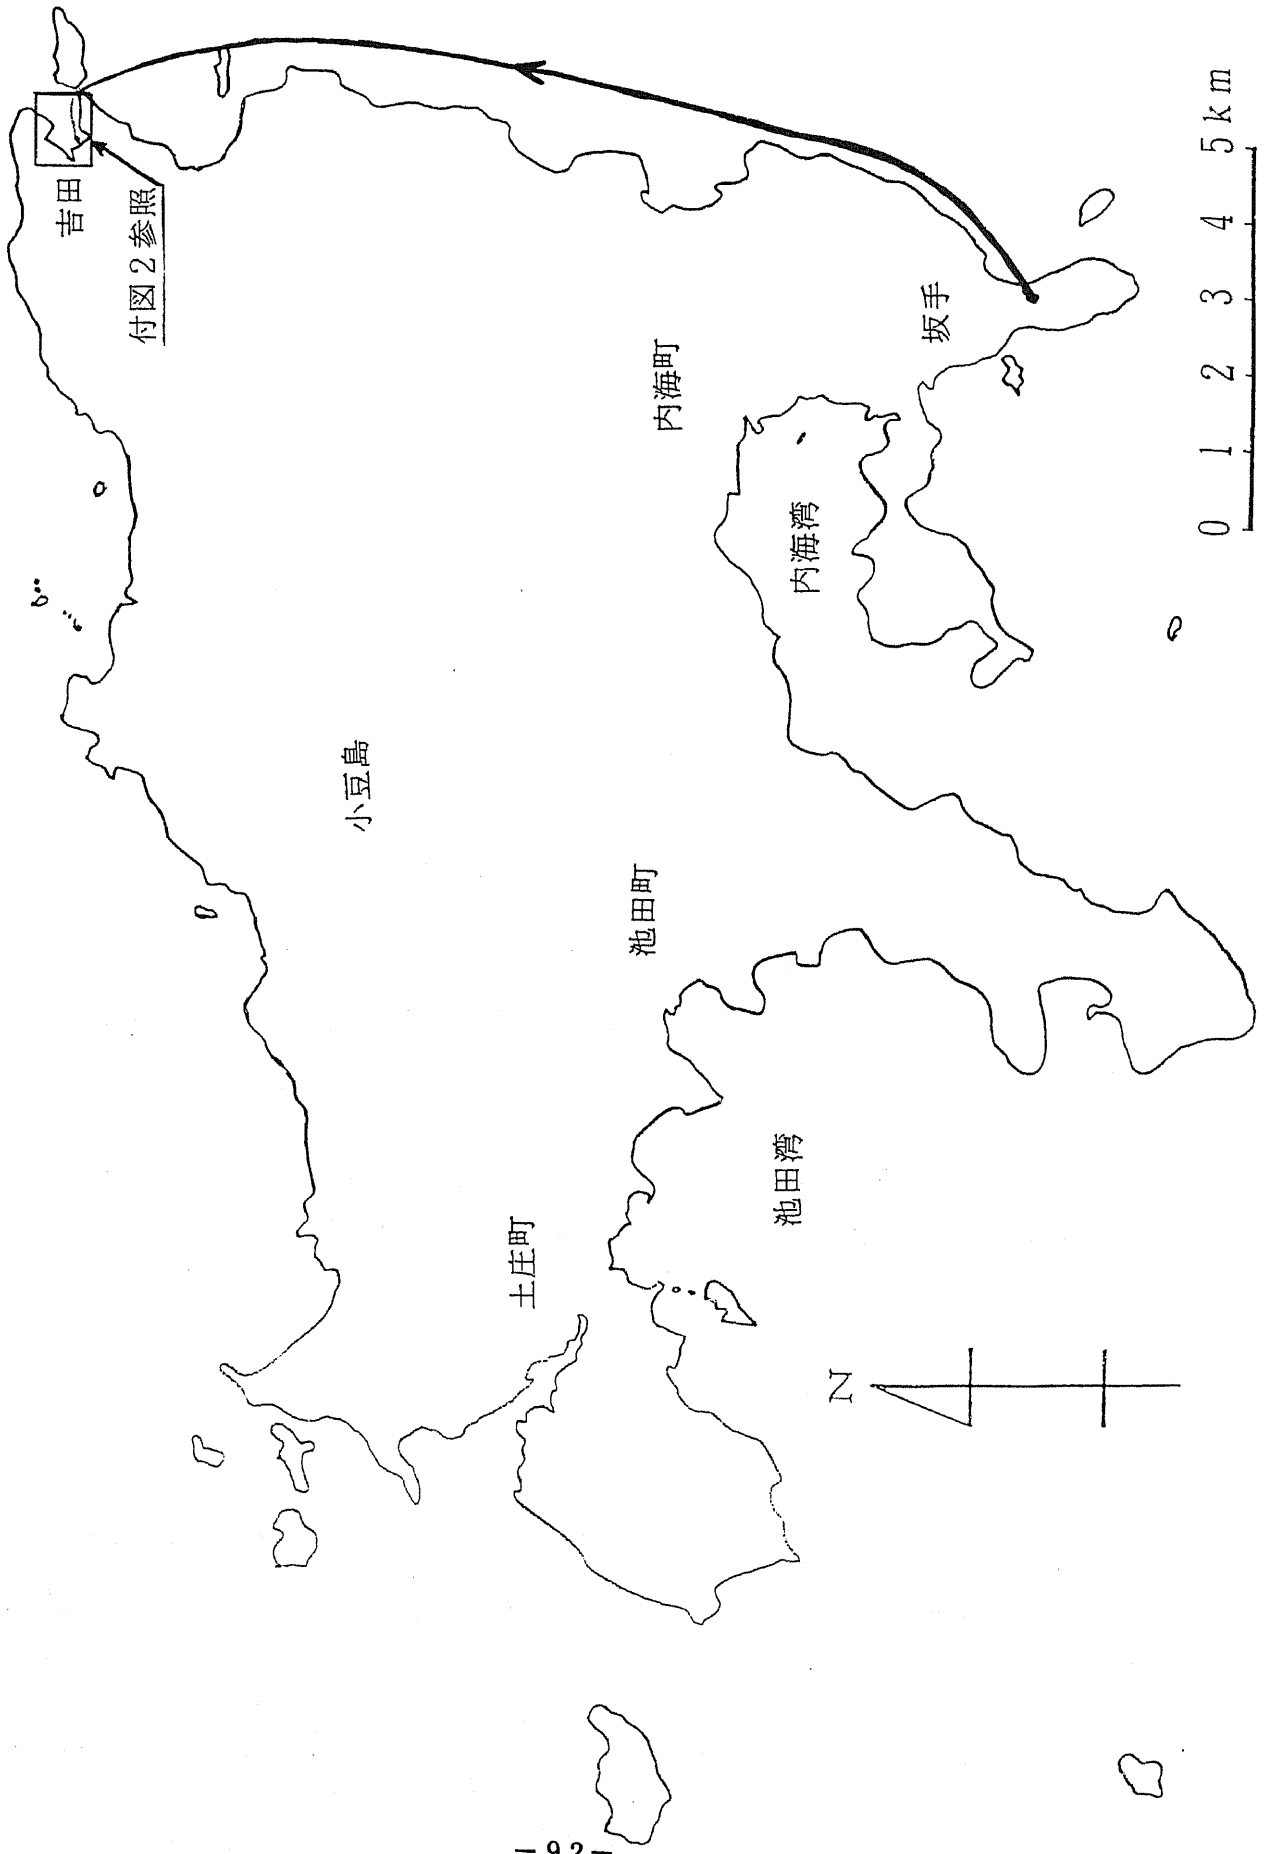
付図1 推定飛行経路図

J A 7 7 3 9 は、平成 2 年 8 月 1 2 日、香川県小豆郡内海町坂手の場外離着陸場を 1 7 時 3 5 分ごろ離陸し、同場所から北に約 1 2 キロメートルにある内海町吉田の棧橋（事故当時、水面からの高さ約 9 0 センチメートル）に 1 7 時 4 3 分ごろ着陸した（付図 1 参照）。

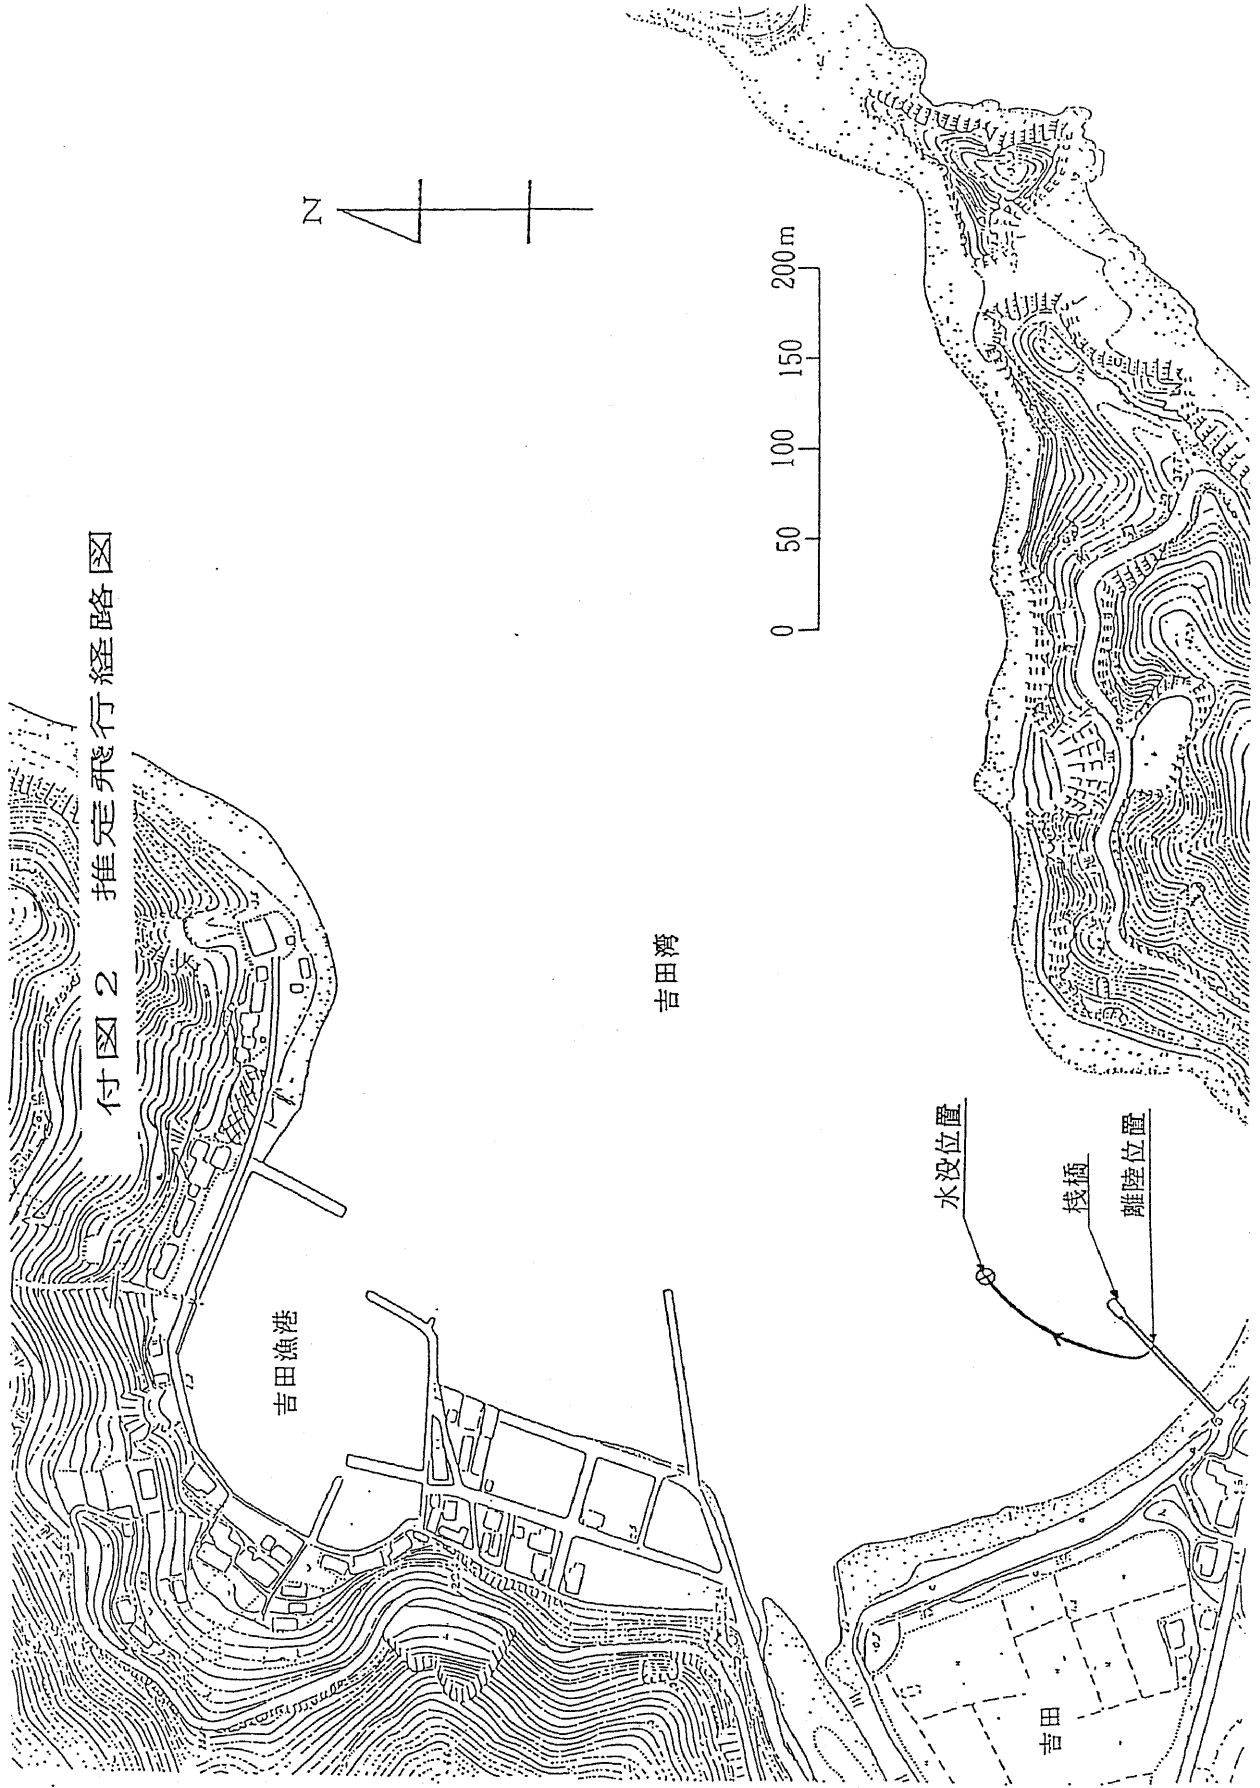
付図2 推定飛行経路図

同乗者を左席に乗せて、棧橋からの高さ約 3 フィートのホバリングをしてエンジン計器等に異常がないことを確認し、1 7 時 4 4 分ごろ北西の方向に離陸を開始した。高度を少し下げ、海面からの高度約 3 フィートとし、棧橋から 5 メートルぐらいのところで、障害物のない湾口に機首を向けるため右にバンク角を 1 0 ～ 1 5 度とって水平旋回しながら加速していった。速度が 2 0 ～ 3 0 ノットになったころ、高度がやや低過ぎるかなと思ったとたん右スキッドが海面に接触して、機体が前のめりに倒立状態になった。右スキッドが海面に接触するまでエンジン、操縦系統等に異常はなかった。その後は定かではないが、機体が水平の状態でも胸まで海水が浸水してきたので急いでシート・ベルトを外して前面風防の破損していた所から脱出した。脱出した直後、同機は海中に沈んでいった。

同乗者も脱出しており 2 人で海面に浮いていたところボートに救助された（付図 2 参照）。

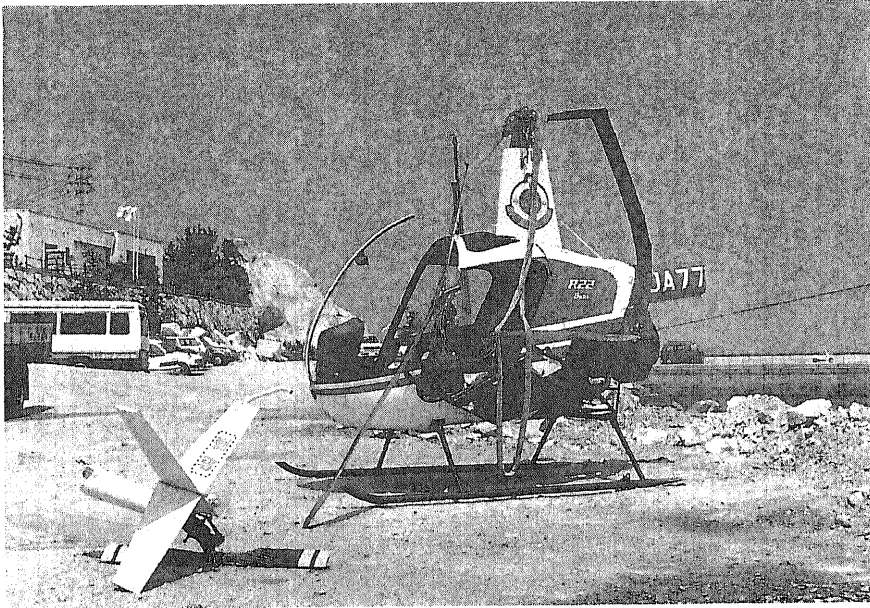
(1) メイン・ロータ、胴体及びテール・ロータ部分

メイン・ロータ	破 損
胴 体	破 損
テール・ブーム	破 損

写真 回収された機体の残骸
