航空事故調査報告書  
ベンセン式B-8M型ジャイロプレーン  
宮崎県都城市  
平成2年11月4日

平成3年2月20日  
航空事故調査委員会議決  
委員長 武田 峻  
委員 薄木 正明  
委員 宮内 恒幸  
委員 東昭  
委員 竹内 和之

### 1.1 航空事故の概要

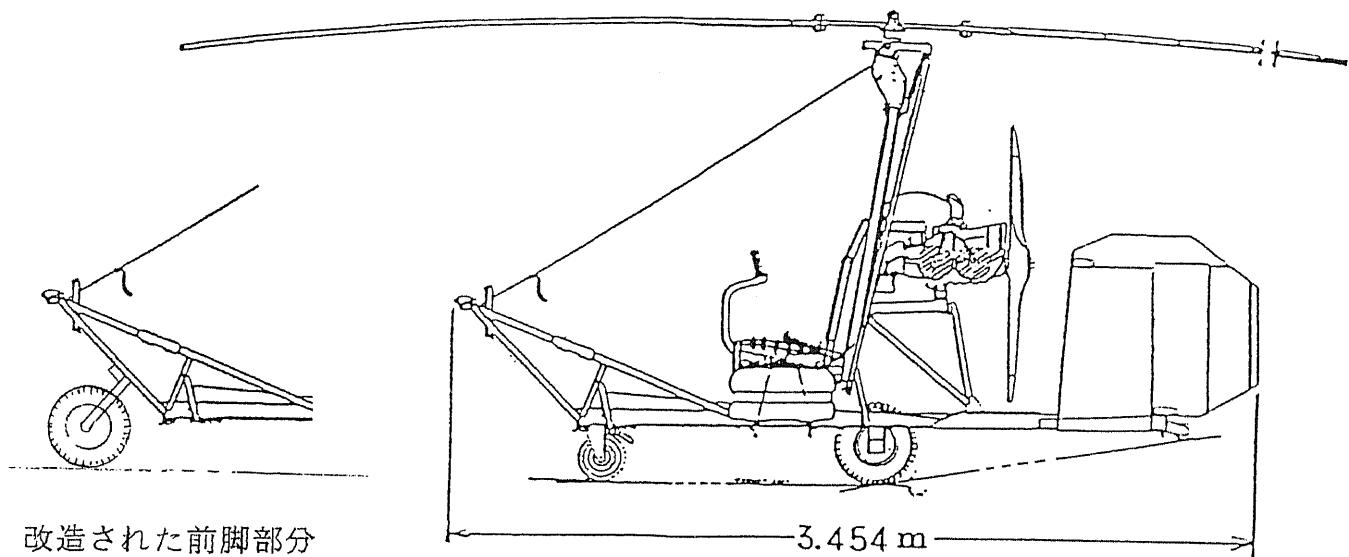
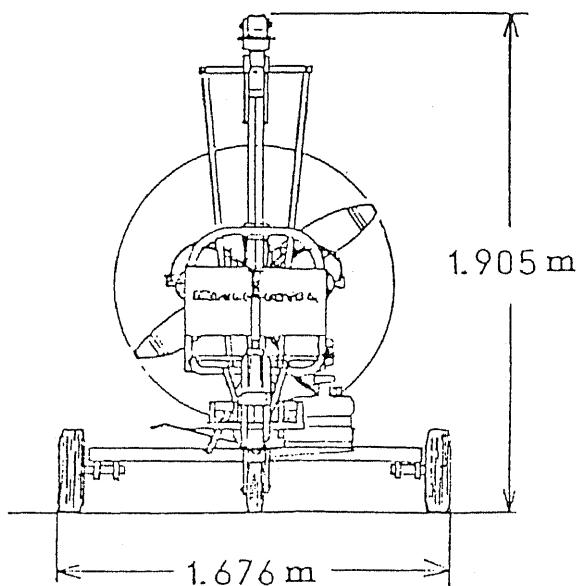
付図2 ベンセン式B-8M型ジャイロプレーン

前脚部が操縦者によりベンセン社の設計とは異なるものに改造されていた（付図2参照）。

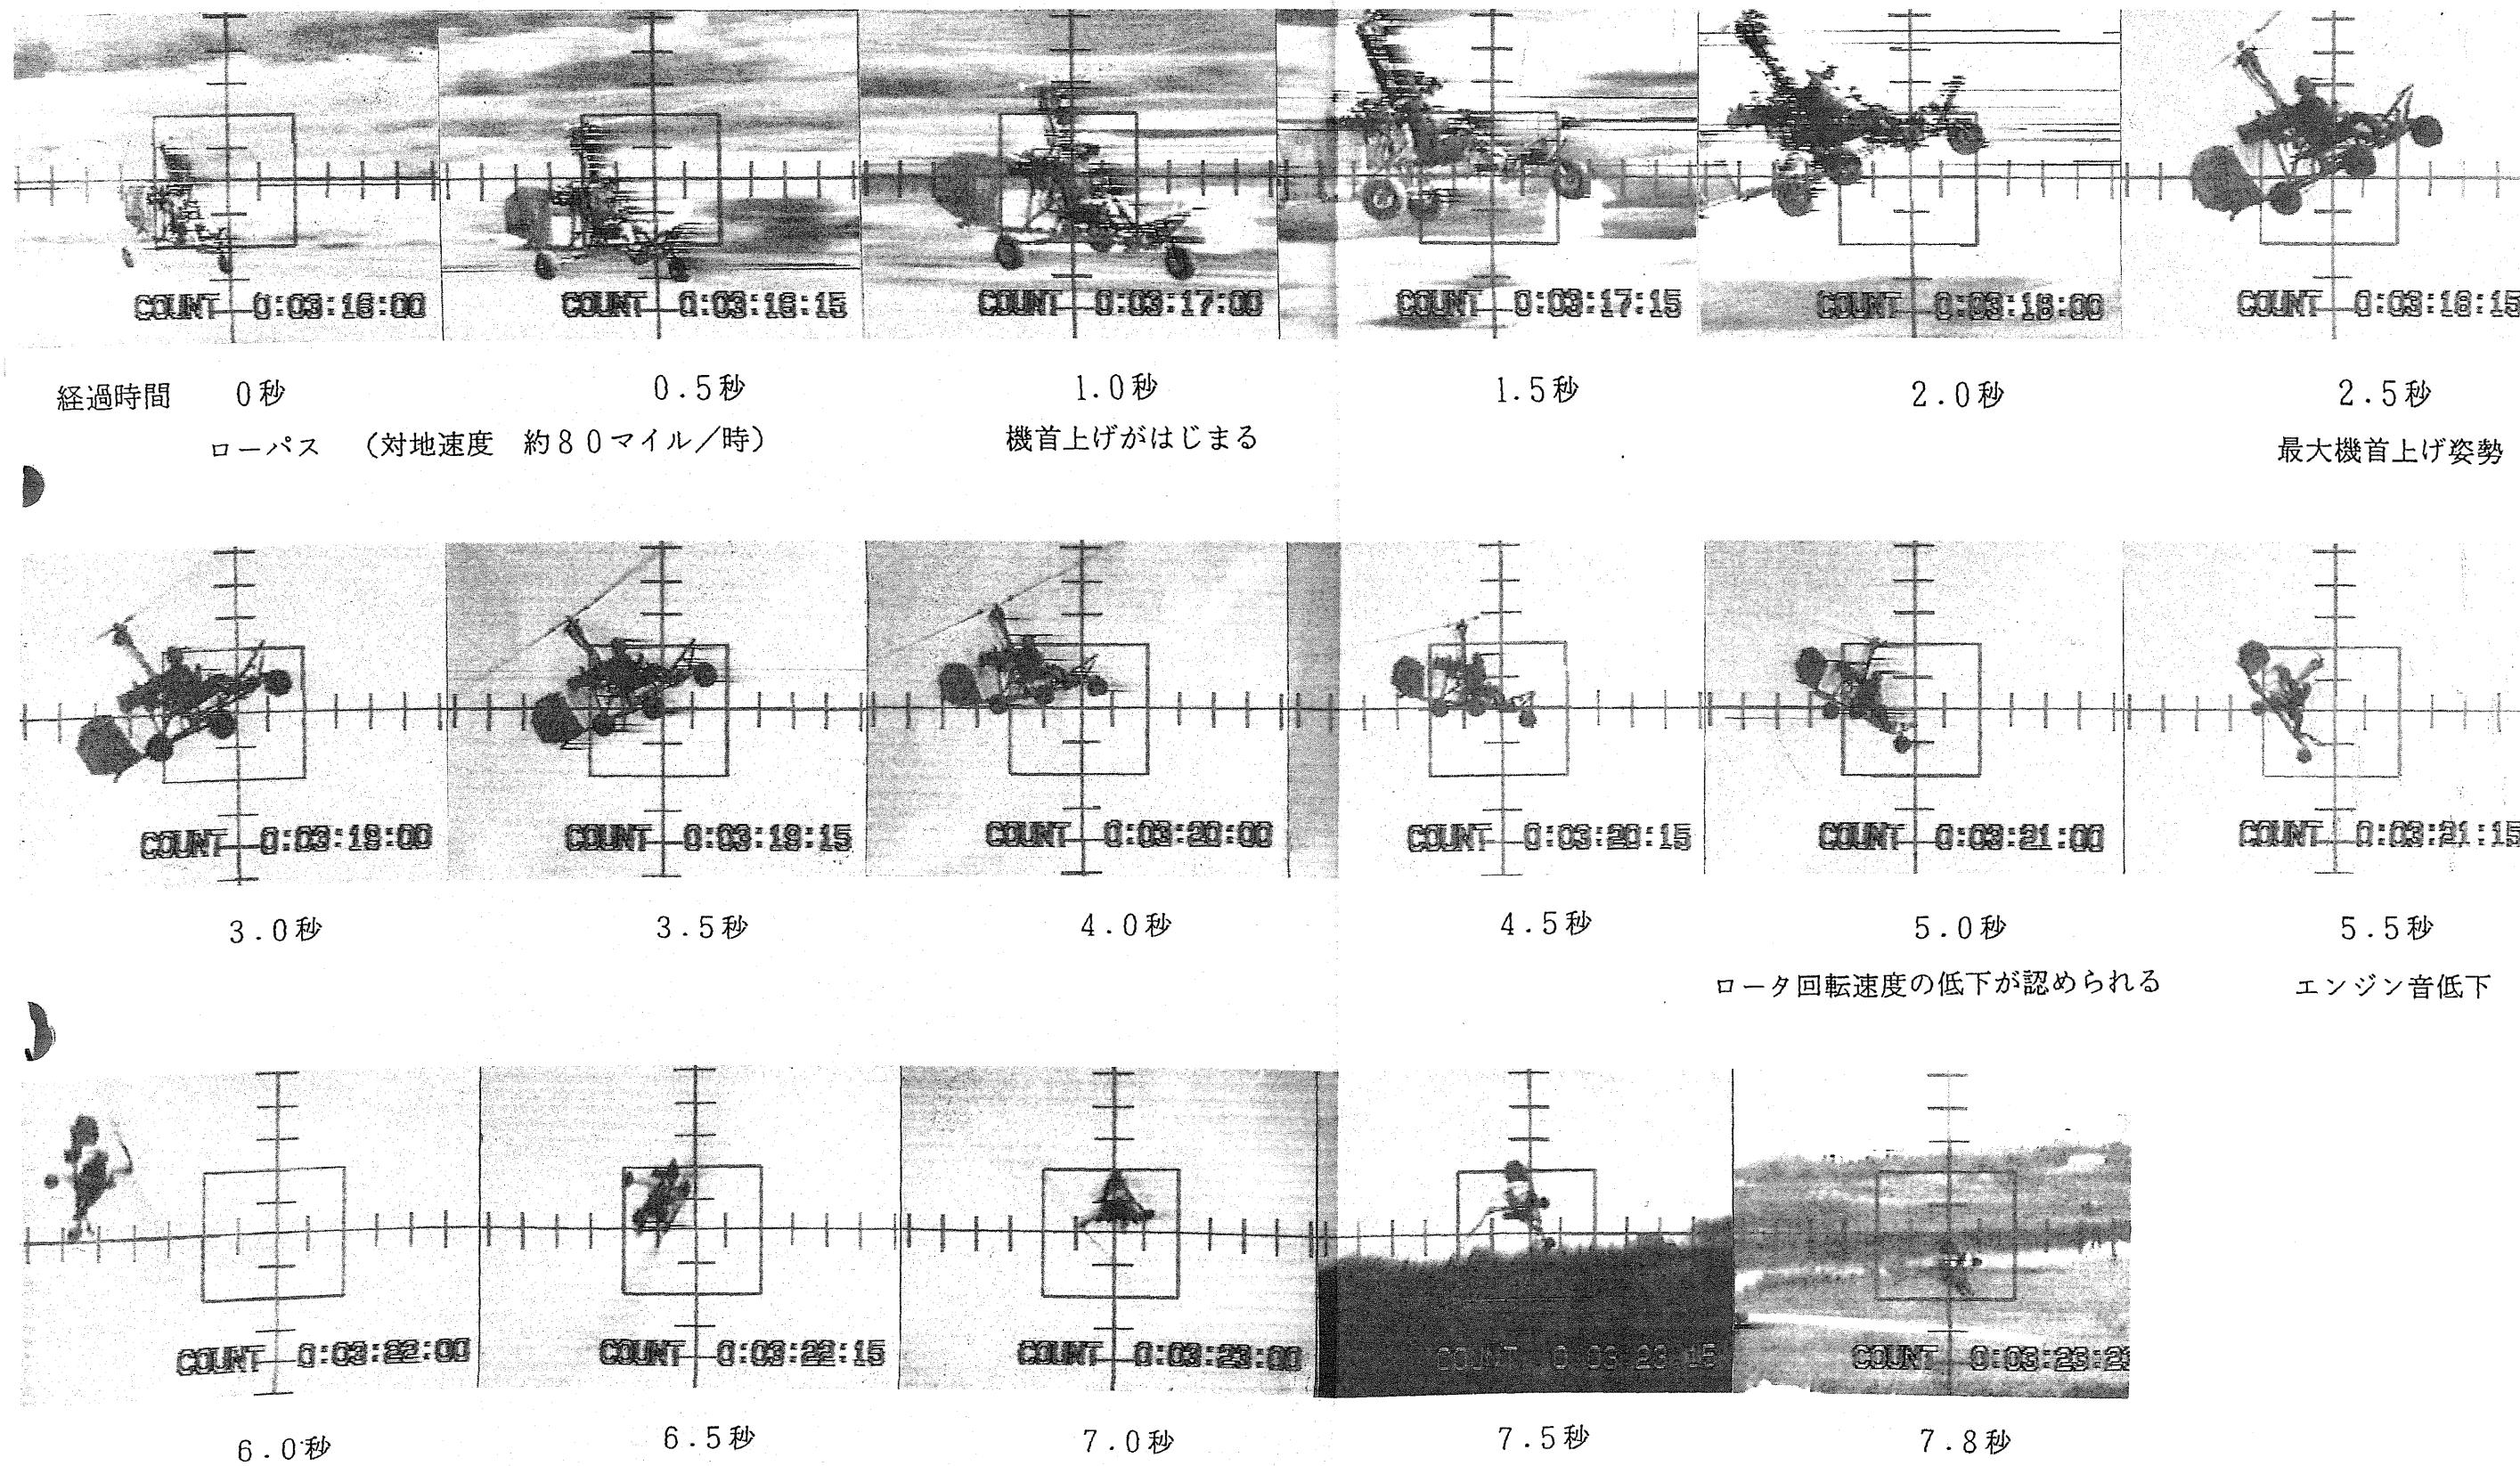
付図3 ローパスから墜落するまでの姿勢の変化

3回目のローパスから上昇に移り墜落するまでの同機の姿勢の変化(0.5秒間隔のビデオ画面)は付図3のとおりである。

- (1) 機首上げ直前の同機のローパス速度(対地速度)は約80マイル/時と推定される。
- (2) 最も機首を上げた時の同機の姿勢は地上姿勢に対して約23度の機首上げである。
- (3) ローパス時のロータの回転速度は約450RPMと推定される。  
また、ロータの回転速度は同機の上昇中ほとんど変化していない。
- (4) 同機が機首を下げて降下を始めたころ、ロータの回転速度が急激に低下をはじめ、墜落時はほとんど停止に近い状況であった。
- (5) 機首下げ姿勢となった直後にエンジン音が低下している。

3.1.3 VTR画像の解析の結果、同機は高速での3回目のローパスから急上昇に移り、その後、急激に機首下げを行っている。この急激な機首下げ操作によりロータ面を通過する空気流量が極端に少なくなつて揚力が急減し、コントロール・スティックを操作してもロータが十分な操縦力を発生しない状態になったものと推定される。

3.1.4 大きな機首下げ姿勢となった同機はロータ面を下から上に通過する空気流が無くなり、あるいは空気流が上から下に通過するようになり、ロータ回転数は急激に低下し操縦が不可能となり、墜落したものと推定される。
