**航空事故調査報告書**  
**柳式パラシュート型超軽量動力機**  
**福井県福井市**  
**平成2年5月3日**

平成3年3月6日

航空事故調査委員会議決

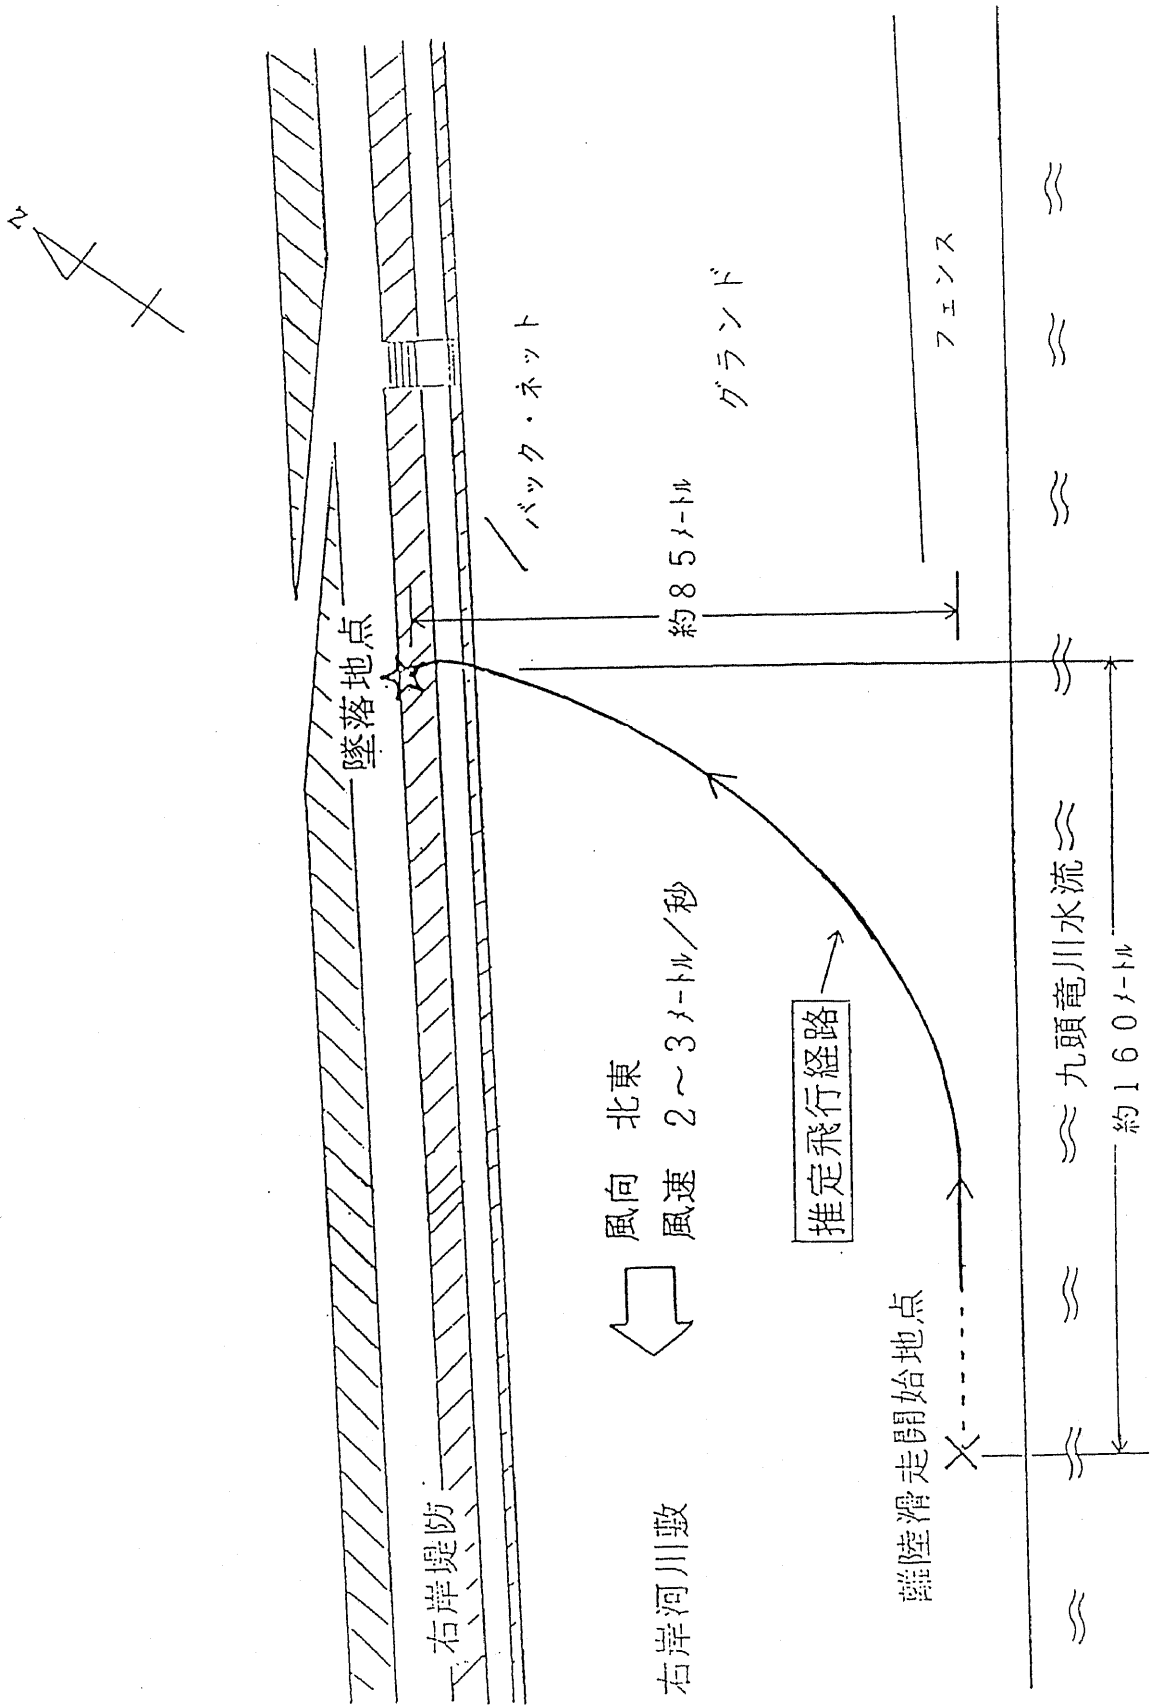
付図1 現場見取図

同機が墜落した地点は、離陸滑走開始地点から約180メートル北北東の右岸堤防の最上部から約1メートル下の斜面で、同機は墜落后、約2メートル下の堤防中段の平地まで転げ落ちて停止した。(付図1及び写真1、2参照)

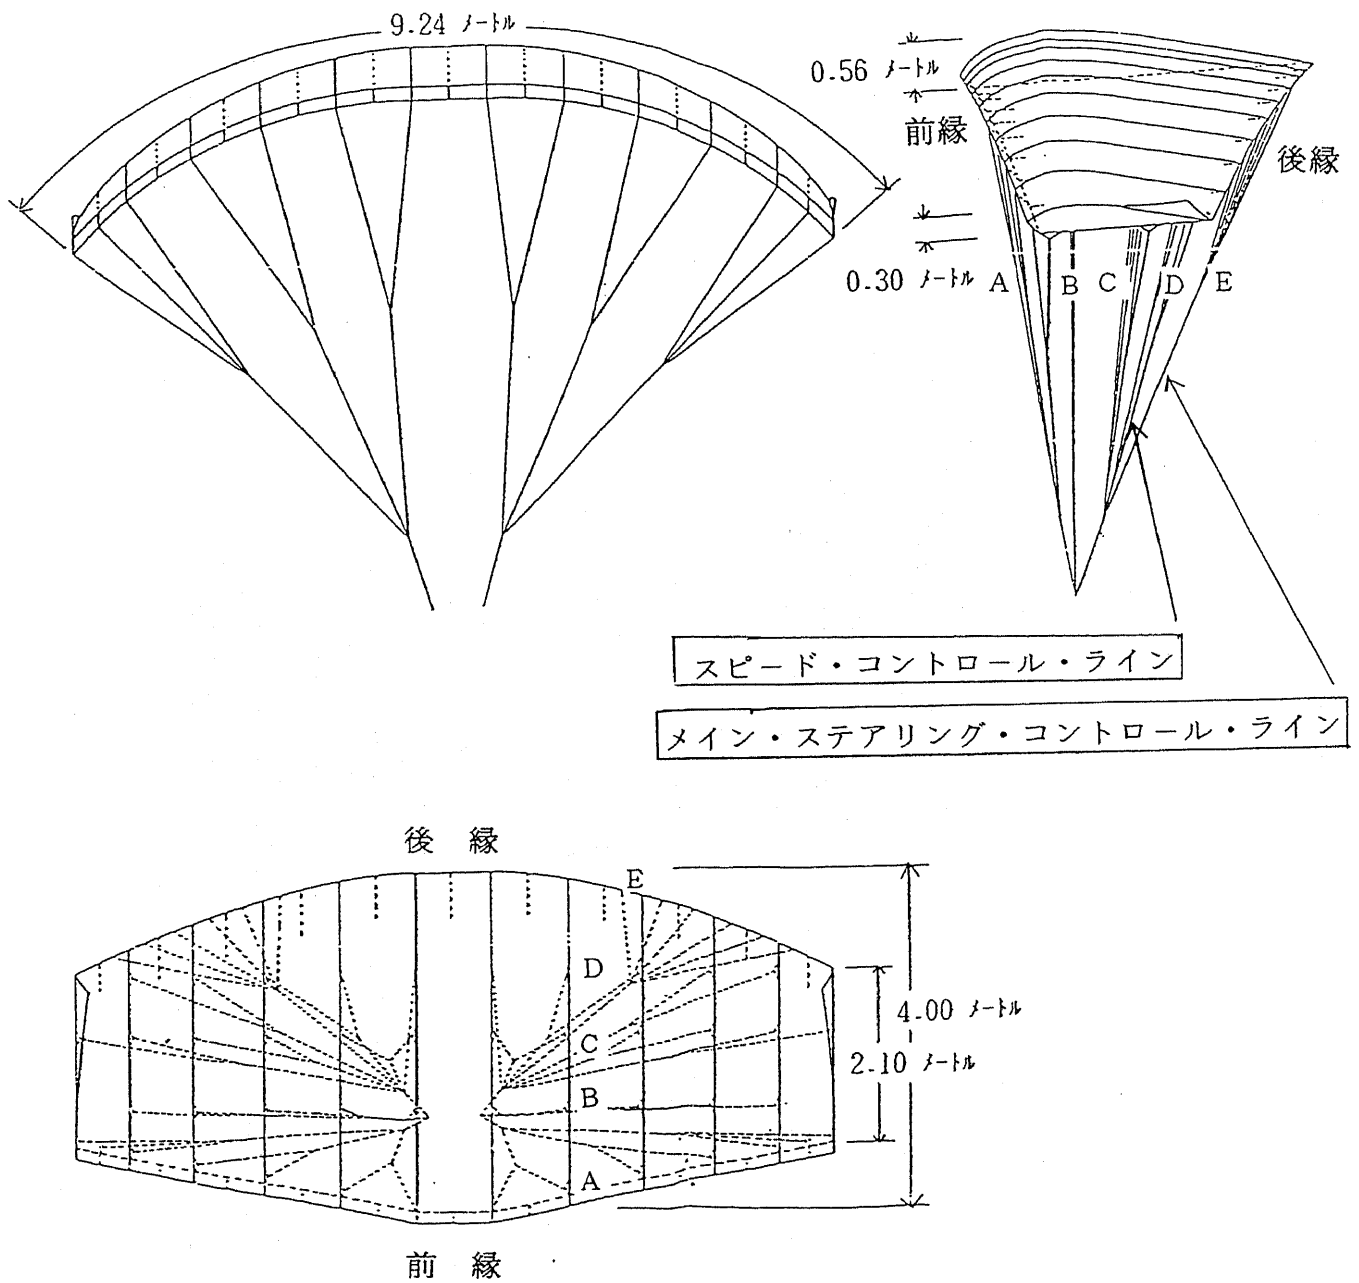
付図2 柳式パラシュート型超軽量動力機  
キャノピ 三面図

操縦者によれば、1回目の飛行において、機首が左にとられる傾向があったので、メイン・ステアリング・コントロール・ラインの調整を行い、右のラインを約40センチメートル短くした。また、左のラインも約10センチメートル短くしたとのことである。事故後に、同機と同ラインの長さを調査したところ、右のラインが左よりも17センチメートル短かった。

また、スピード・コントロール・ラインの調整を行い、左右とも、調整範囲の最大まで、約10センチメートル短くし、キャノピの翼型をより揚力が増加する形になるよう調整したとのことである。

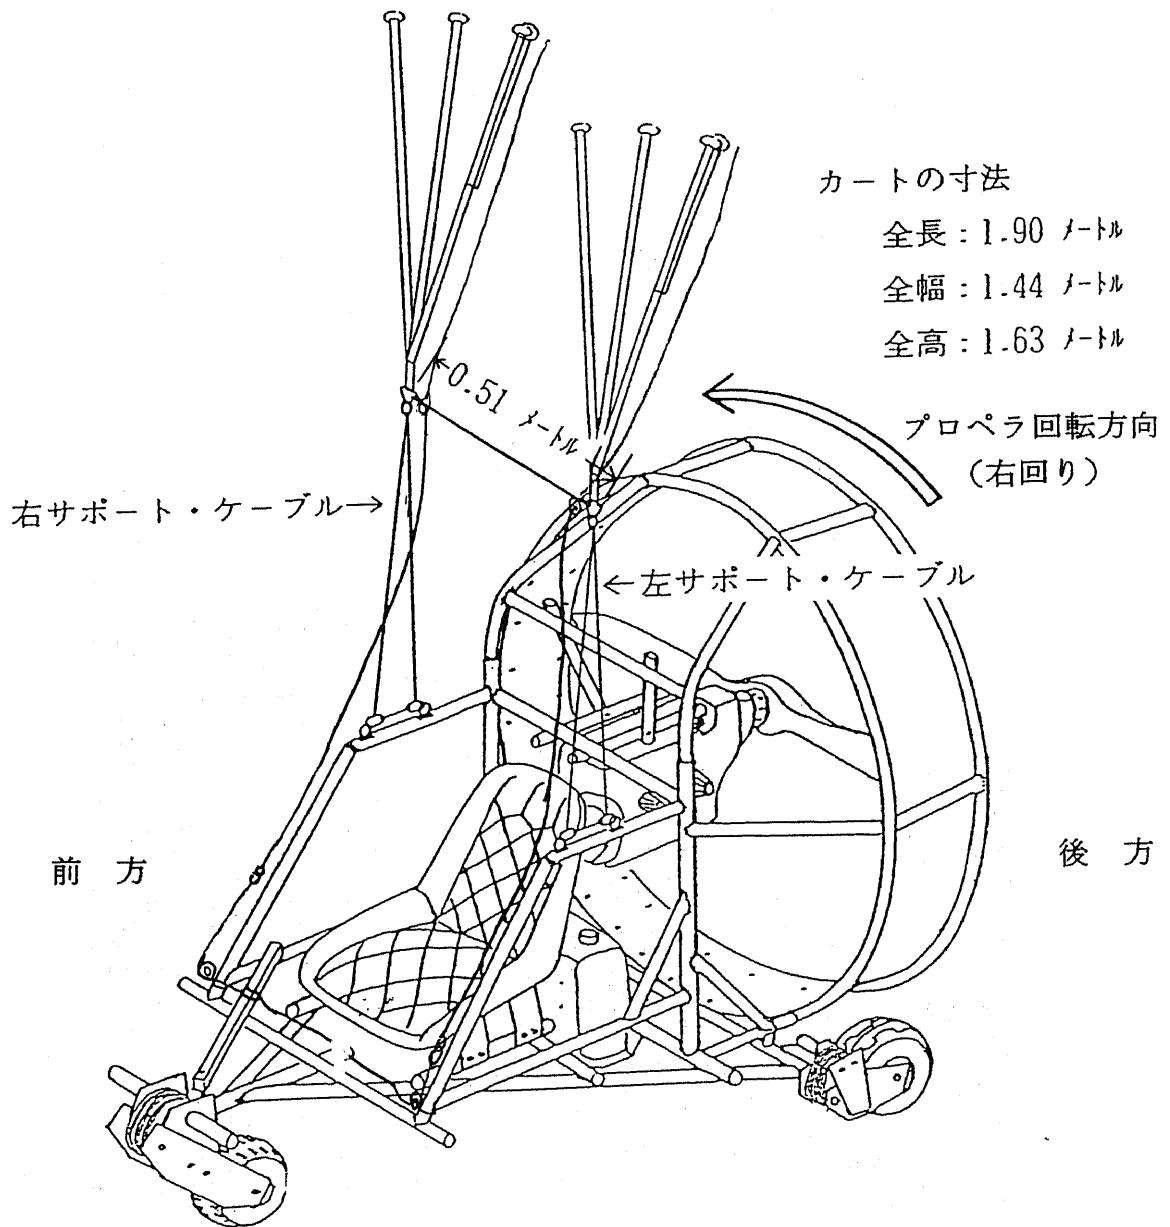
### 付図3 柳式パラシュート型超軽量動力機 カート及び吊り下げ構造

同機のカートの吊り下げ構造は付図3のとおりとなっており、左右のサポート・ケーブル間の幅は51センチメートルである。この幅は、パラプレーン式PM-2-S210型及びテロダクティル式スカイバッキー型の両機種と同寸法が約150センチメートルであるのと比べ、極端に狭い。

- (1) フル・パワーでの上昇時、ピッチ角及び迎角が大きい。従ってパワーを絞ったときの縦揺れが大きい。
- (2) 左右のサポート・ケーブル間の幅が極端に狭いので、カートが偏揺れし易く、一度生じた偏揺れは減衰しにくい。

3.1.5 同機の左右のサポート・ケーブル間の幅は狭く、偏揺れを減衰させる力が弱い  
ため、前項に述べた運動が続いている間に、カートは左に回転し、サポート・ケーブル  
がねじれてしまい、キャノピがしぼみ、揚力を失って墜落したものと推定される。

本事故は、同機の左右のサポート・ケーブル間の幅が狭いため、飛行中に生じた偏  
揺れ運動によってカートが回転し、サポート・ケーブルがねじれ、キャノピがしぼみ、  
揚力を失って墜落したことによるものと推定される。

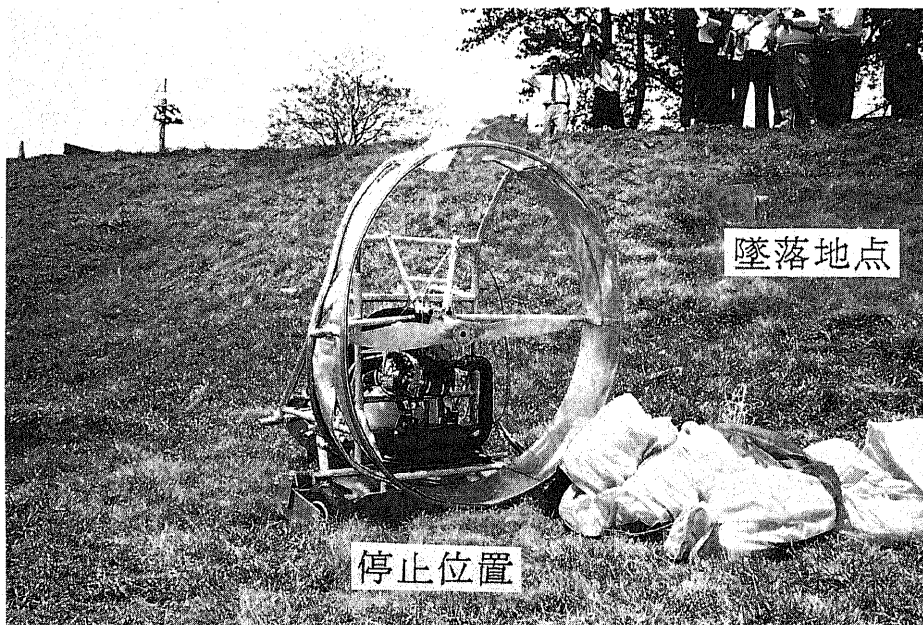
# 写真2 墜落現場の状況

プロペラ（木製）及びプロペラ・ガード	破 損
カート	フレーム・パイプ 変 形
エンジン・マウント	変 形
