航空事故調査報告書
ソレル式SNS-8ハイパーライト型超軽量動力機
北海道中川郡池田町
平成2年8月19日

平成3年4月3日

1 航空事故調査の経過

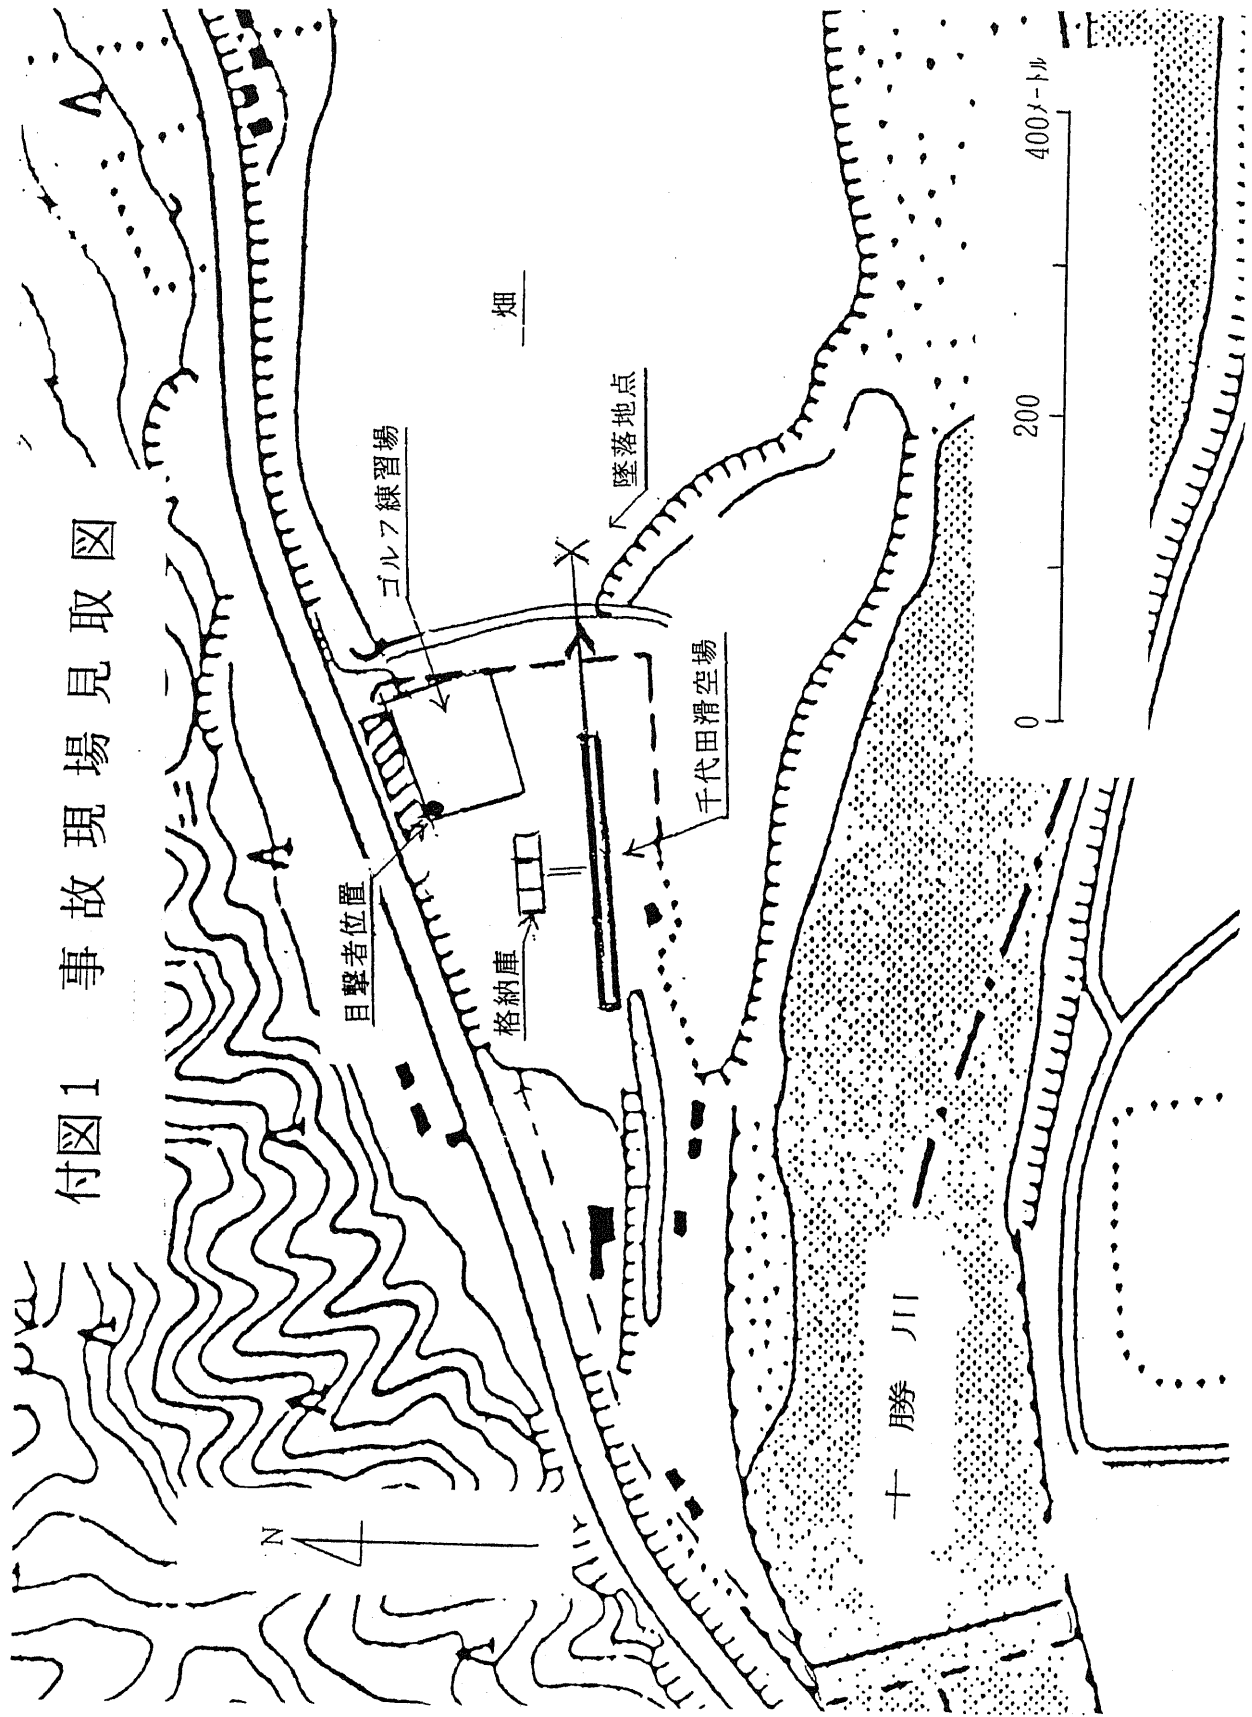
付図1 事故現場見取図

千代田滑空場に隣接するゴルフ練習場で練習をしていた者が同機の墜落時の模様を目撃しているが、それによれば「同機は西から東に向かって上昇し、高度が約50メートルに達したところ突然エンジン音が止まり、同時に機体が大きく傾き、機首が下がった後きりもみに入り、真っ逆さまに墜落した。」とのことである(付図1参照)。

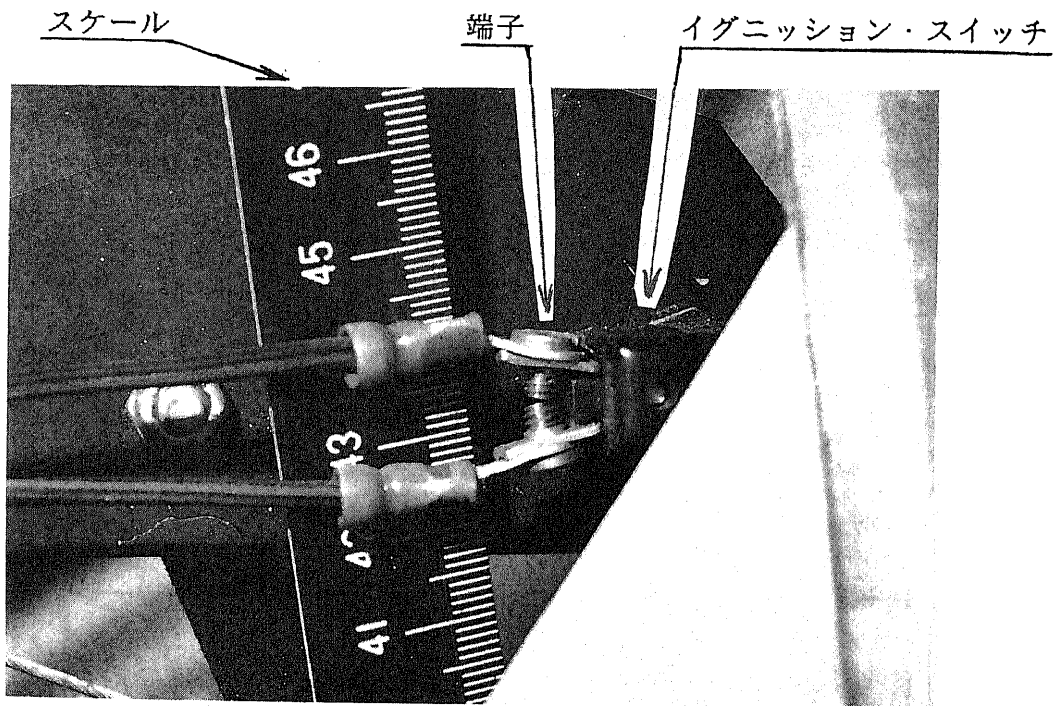
(b) イグニッション・スイッチの調査の結果、2個の端子にワイヤを取り付けているスクリュ間の間げきが狭く、また、端子にガタがあるため、振動等により端子間で短絡する可能性があることが判明した。端子間で短絡すると、イグニッション・スイッチを「オフ」にした場合と同様の回路が形成され、エンジンは停止する(写真参照)。

3.1.2 目撃者が「突然エンジン音が止まった」と述べていること、また、2.10項(3)で述べたプロペラの破損状況からエンジンは離陸直後の上昇中に停止したものと推定される。このエンジンの停止は、2.10項(4)(ウ)で述べた調査結果からイグニッション・スイッチの端子間の短絡により生じたものと推定される。

なお、エンジンの停止は、イグニッション・スイッチの端子間の短絡により生じたものと推定される。

写真 イグニッション・スイッチの
取付け状況
