**航空事故調査報告書**  
日本ビジネスジェット株式会社所属  
レーク式250ターボ型JA4118  
仙台空港  
平成2年12月3日

平成3年4月17日

### 1.1 航空事故の概要

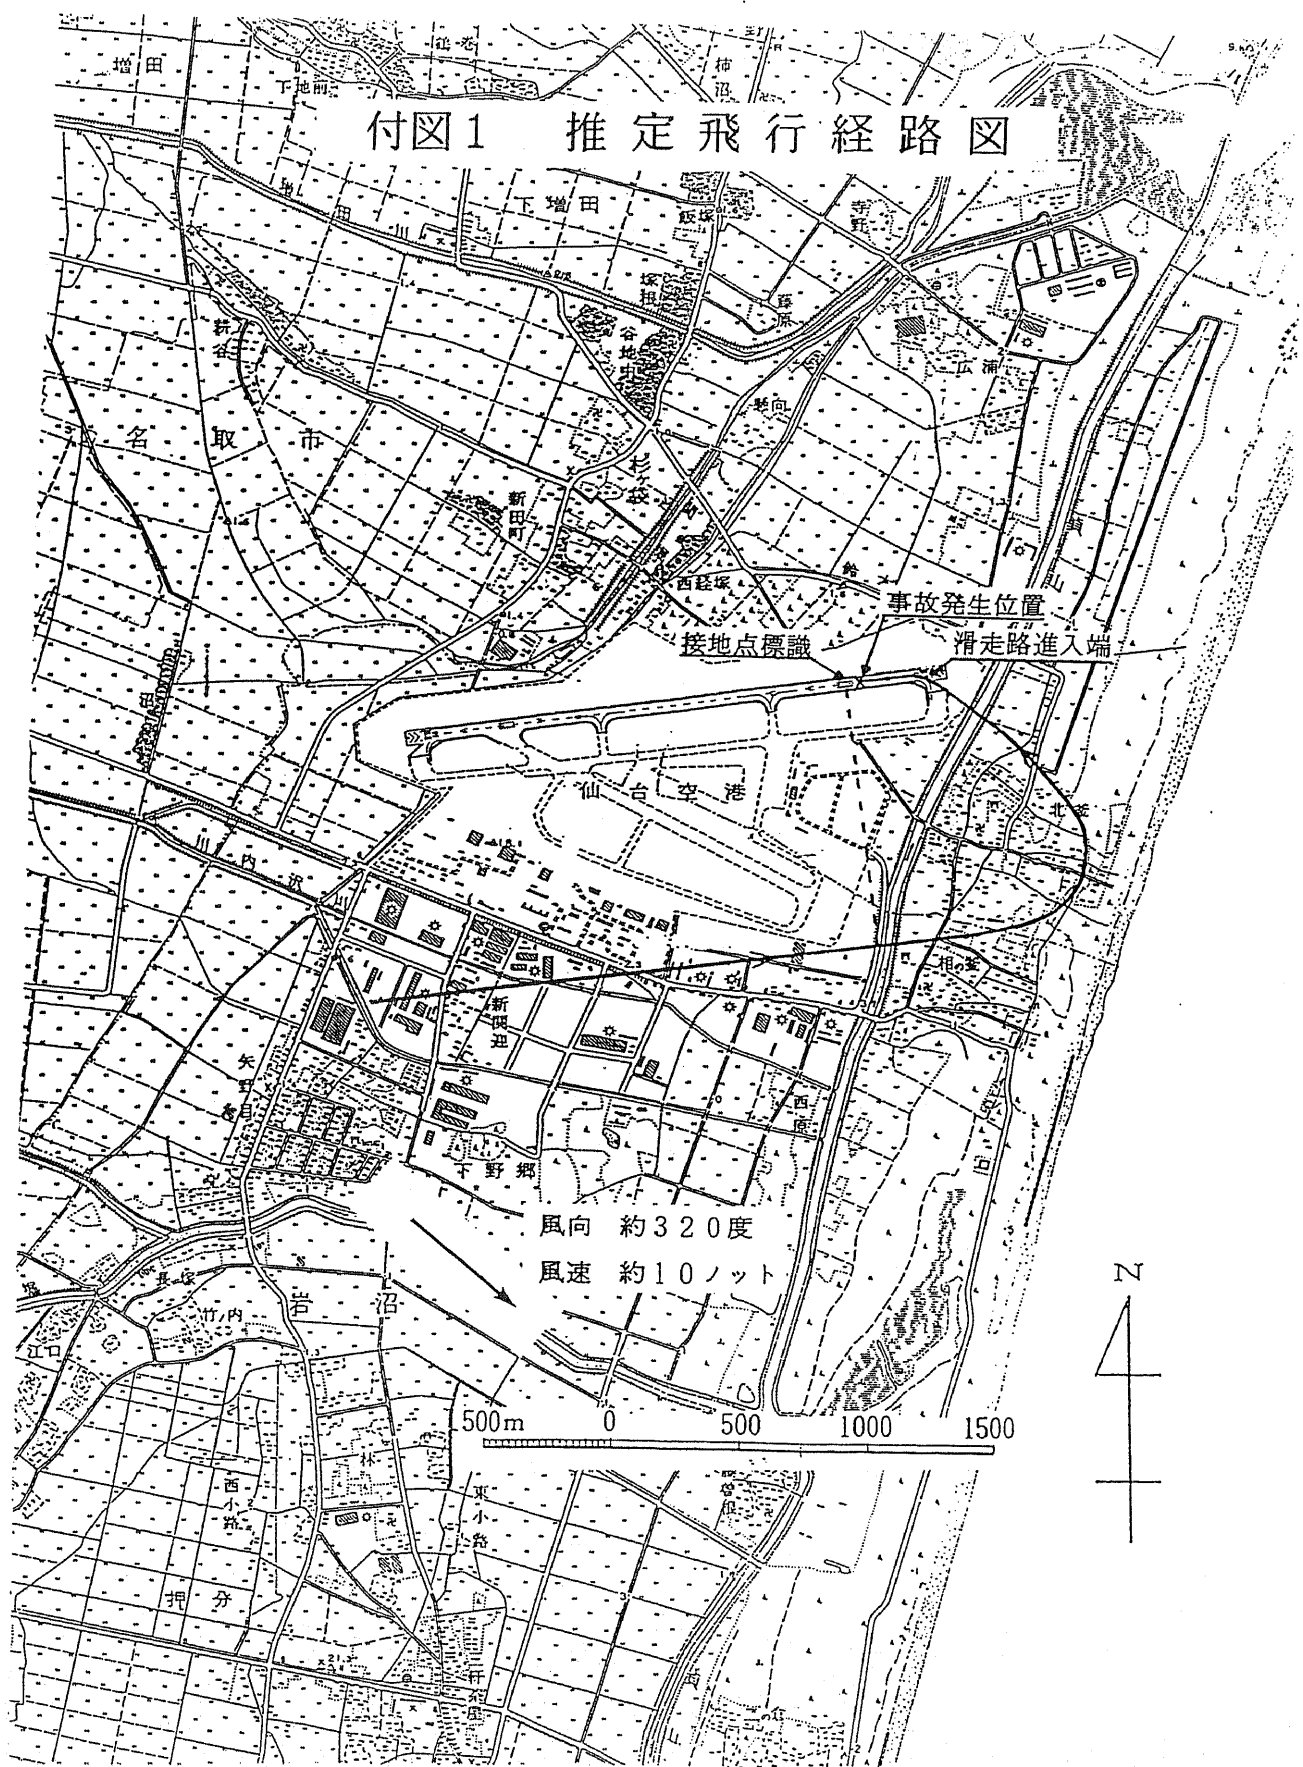
付図1 推定飛行経路図

同機は接地点標識から30メートルぐらい手前にハード・ランディングしたが、このころ同機の出力は最大となり、そのまま復行して左旋回場周経路を飛行し着陸した（付図1参照）。
