航空事故調査報告書
長野市グライダー協会所属
ユビ／アレキサンダー・シュライバー式ASK13型 JA2307
長野県長野市長野市滑空場
平成2年5月20日

平成3年3月6日
航空事故調査委員会議決
委員長 武田 峻
委員 薄木 正明
委員 宮内 恒幸
委員 東 昭
委員 竹内 和之

1.1 航空事故の概要

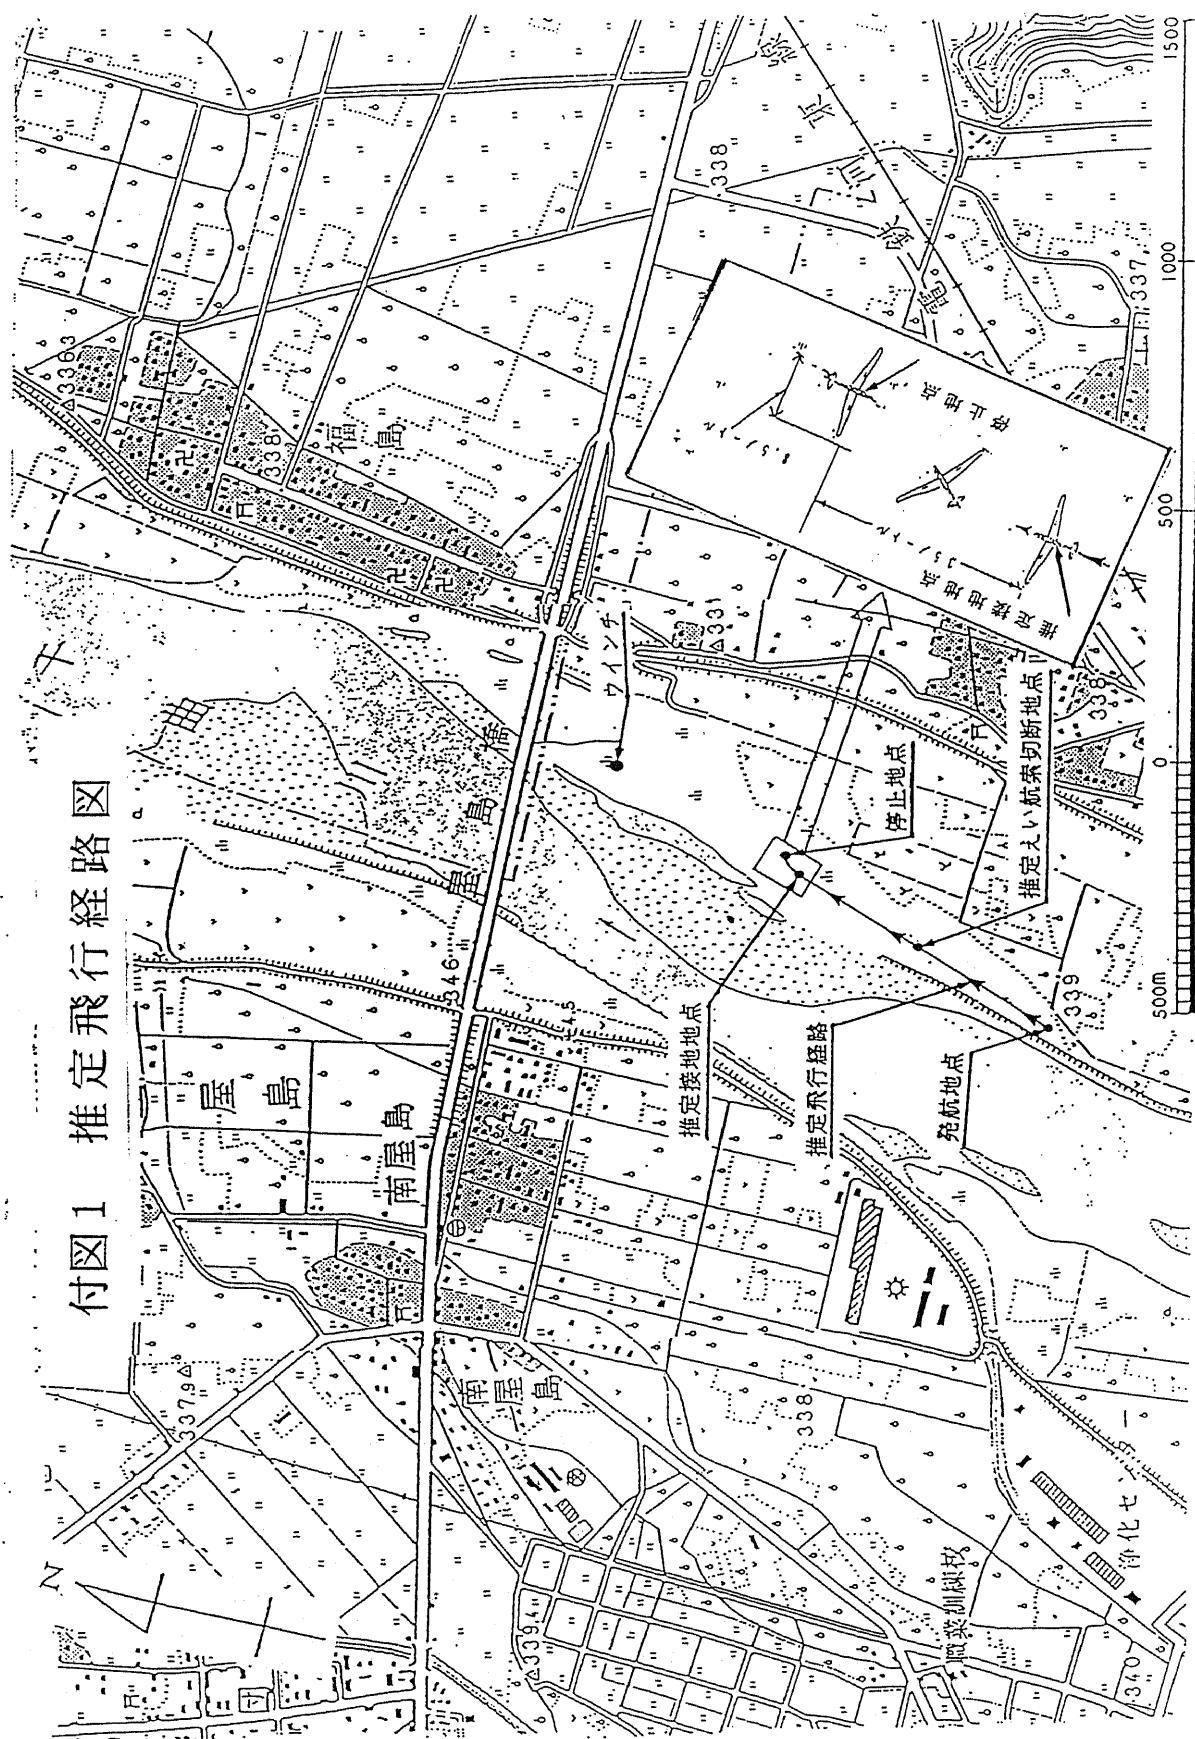
付図1 推定飛行経路図

同機は約40メートルを滑走し浮揚上昇したが、対地高度約50メートル付近で機長が同機の上昇角がやや浅いと感じ、前席の訓練生に対して上昇角を少し増すよう促した。機長が同機の上昇角がやや大きくなつたと感じた直後に、索切れと思われる衝撃を感じ、高度に余裕がなかつたので、直ちに操縦かんをとり、機首を下げてえい航索を離脱した。前方の不整地の手前に不時着することを決心し、少し高度が高いかなと思ったので、ダイブ・ブレーキを全開にし機体を横滑りさせて降下した後、接地した。接地後、前方の不整地に突っ込むと機体が損傷する可能性があり、右側の方が状況が良いと判断してわずかに右に変針したところ、右側に生えていた雑草（高さ1～1.5メートル）に右主翼端が接触し、機体が急に右に振り回され約180度回頭して停止した。

3.1.5 同機は、ウインチえい航による離陸上昇中、えい航索が緩衝用ロープ部において切断し、直ちに不時着しようとして、接地した後機長が前方の不整地へ突っ込むことを避けようとしてわずかに右へ変針したところ、右主翼先端部が雑草(高さ1~1.5メートル)に接触したため、機体が右に振り回され胴体の尾部等が損傷したものと推定される。
