航空事故調査報告書  
中日本航空株式会社所属  
川崎ベル式47G3B-KH4型 JA7486  
岐阜県郡上郡美並村  
平成2年8月18日

平成3年3月6日  
航空事故調査委員会議決  
委員長 武田峻  
委員 薄木正明  
委員 宮内恒幸  
委員 東昭  
委員 竹内和之

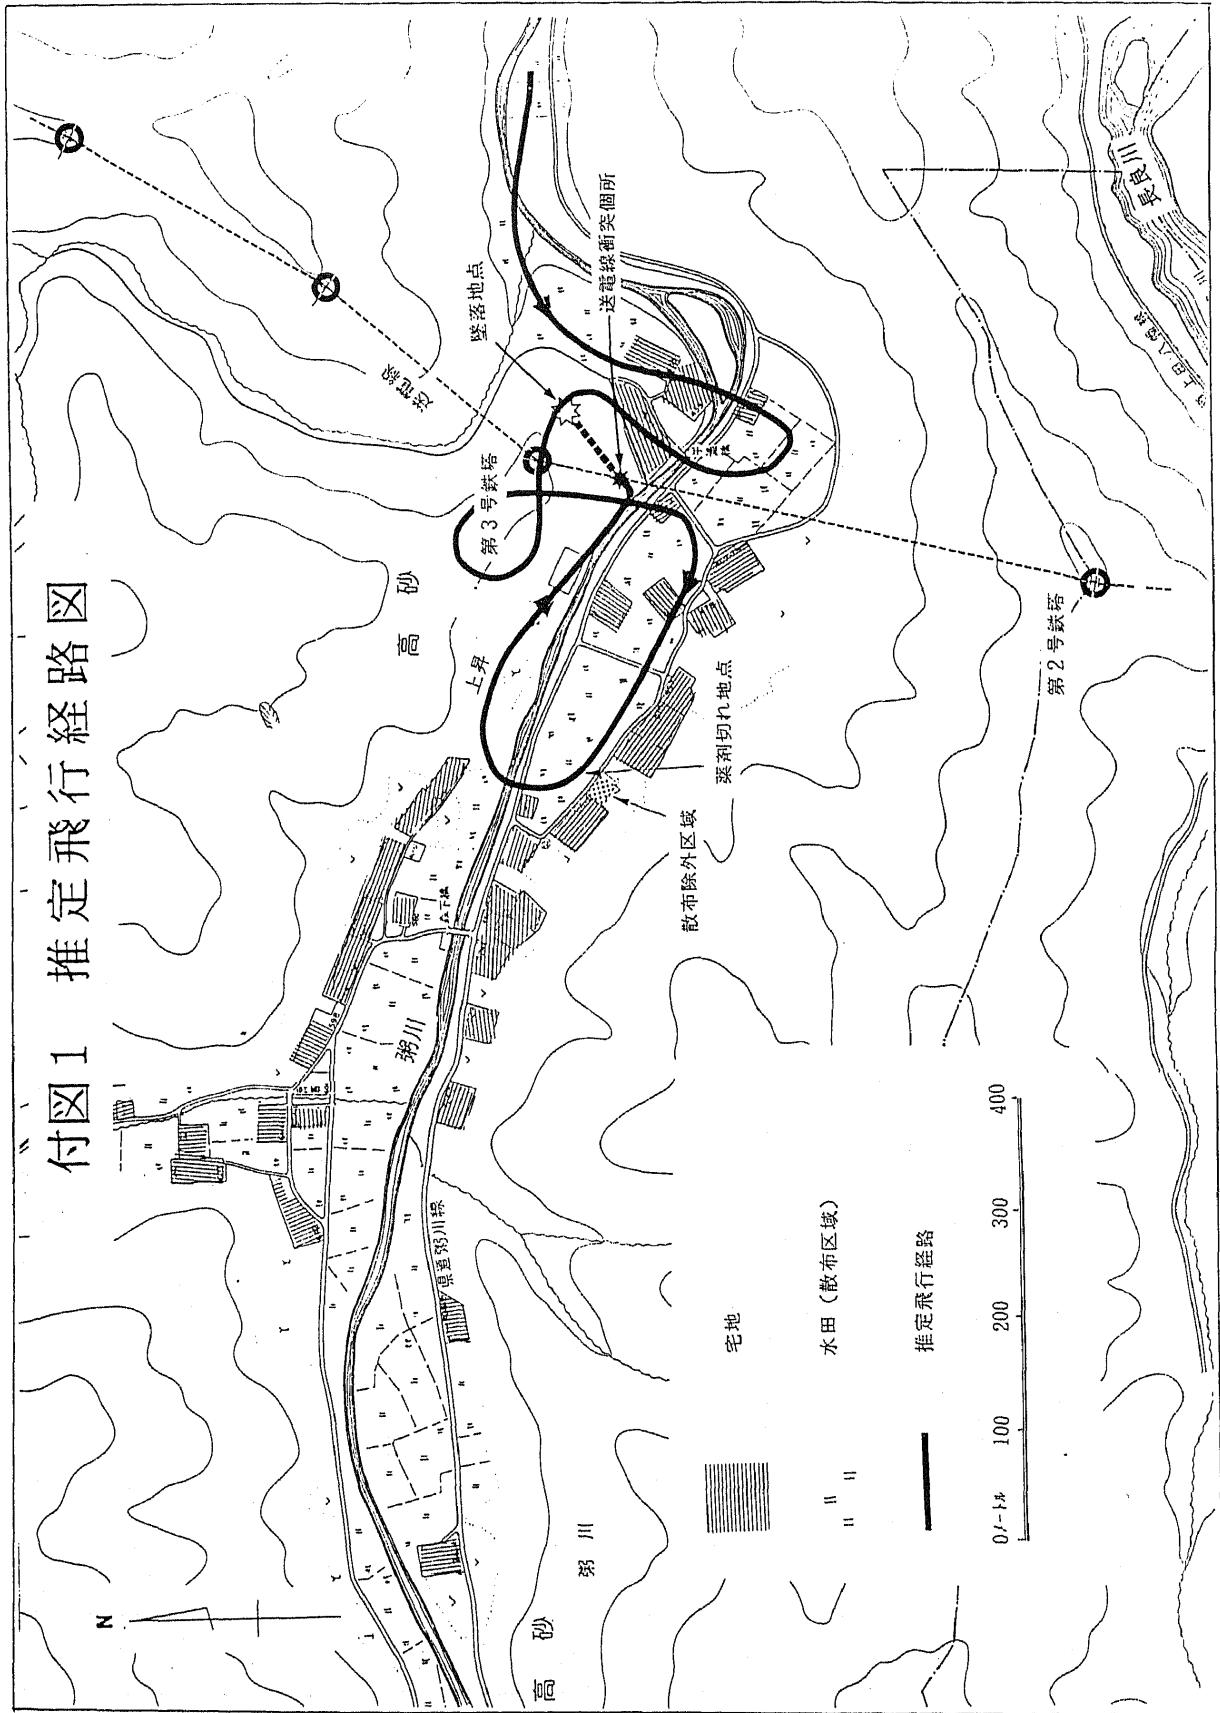
付図1 推定飛行経路図

同機は、水田からの対地高度(以下「高度」という。)10～12メートルで、深い谷間の水田上空を西に向かって散布飛行中、薬剤が切れたので、補給のためヘリポートへ帰投しようと、上昇しながら右旋回した。同機は、東に向かってさらに上昇中、高度約55メートルの送電線に衝突してそれを切断し、衝突地点から約80メートル北東の同村大字高砂字半造の山腹の赤松林に墜落した。

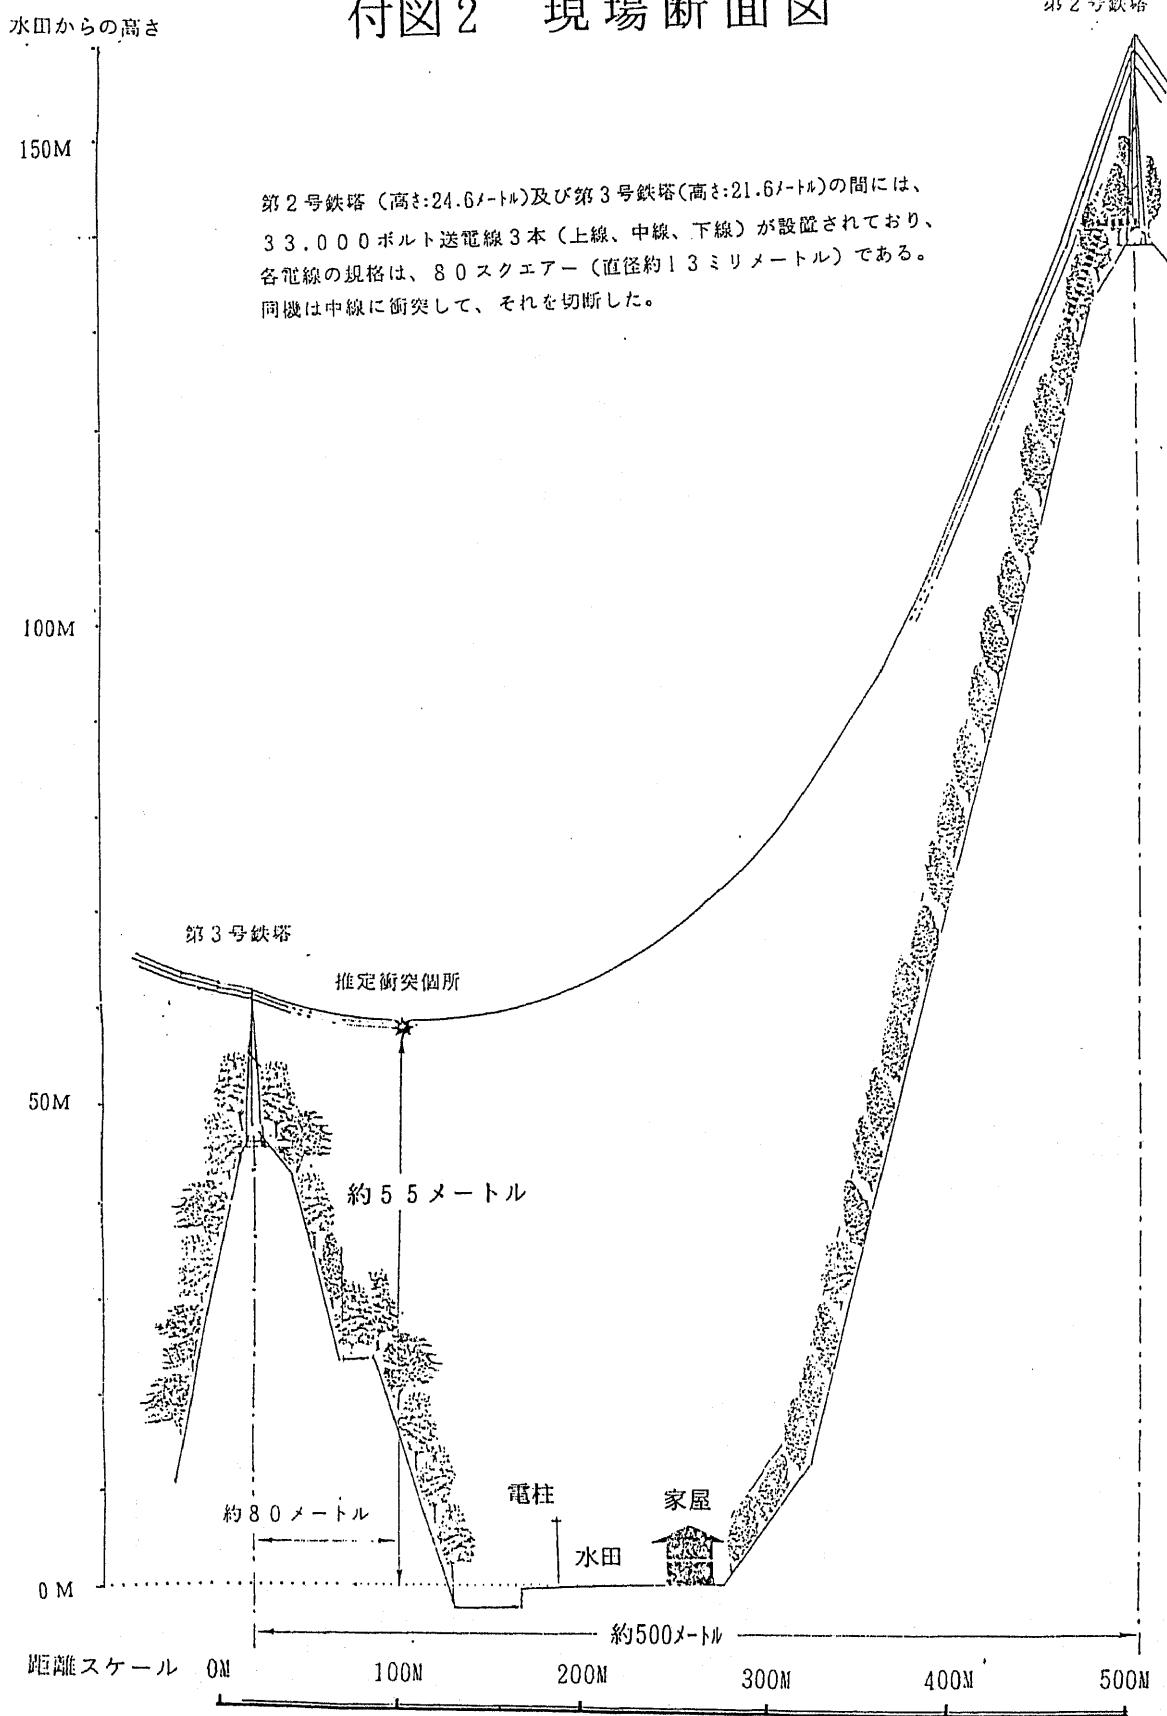
## 付図2 現場断面図

2.8.2 南側の鉄塔（第2号）は、高さが約24.6メートルで、水田からの高さ約150メートルの山の頂上付近に設置され、また北側の鉄塔（第3号）は、高さが約21.6メートルで、水田からの高さ約50メートルの位置の山の中腹に設置されており、その間の距離は約500メートルである。

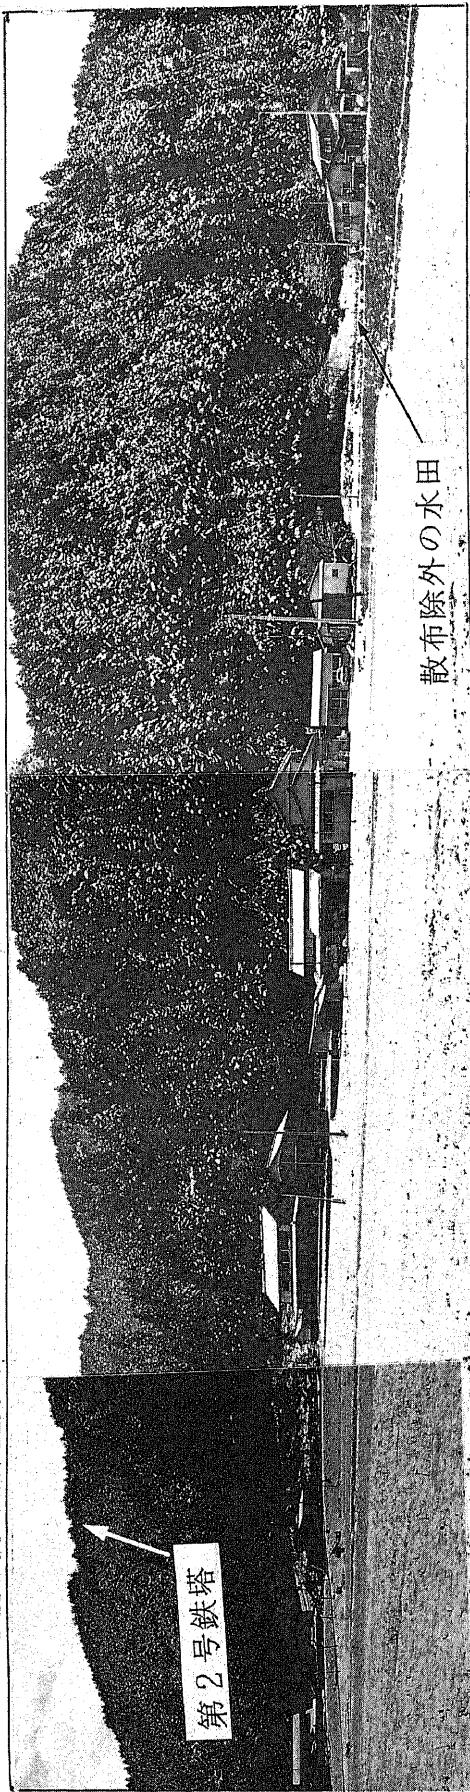
## 写真1 散布区域周辺

2.8.3 飛行中に送電線を発見することはきわめて困難であるため、送電線鉄塔によって送電線を確認する方法が一般的に取られているが、該当の両鉄塔は周囲を樹木に囲まれて上半分程度が見える状況であり、特に下からはほとんど鉄塔が見えない（写真1及び2参照）。

3.1.6 現場付近は、両側を山に囲まれた狭あいな谷間である上に、送電線鉄塔が樹木のため見えにくく、また散布除外と指定された水田があるなど、厳しい作業環境であったことが、機長の送電線の発見の遅れに関与したことが考えられる。

同機は、東から西（写真の左側から右側）に向かって、高さ10~12メートルで散布飛行を行い、写真の右側付近で薬剤切れとなつたので、手前に向かって上昇・右旋回して反転し、東に向かって上昇中、送電線に衝突した。
