航空事故調査報告書
朝日航洋株式会社所属
メッサーシュミット・ベルコウ・ブローム式BO105C型JA9524
山梨県東山梨郡三富村
平成2年9月21日

平成3年3月20日

航空事故調査委員会議決

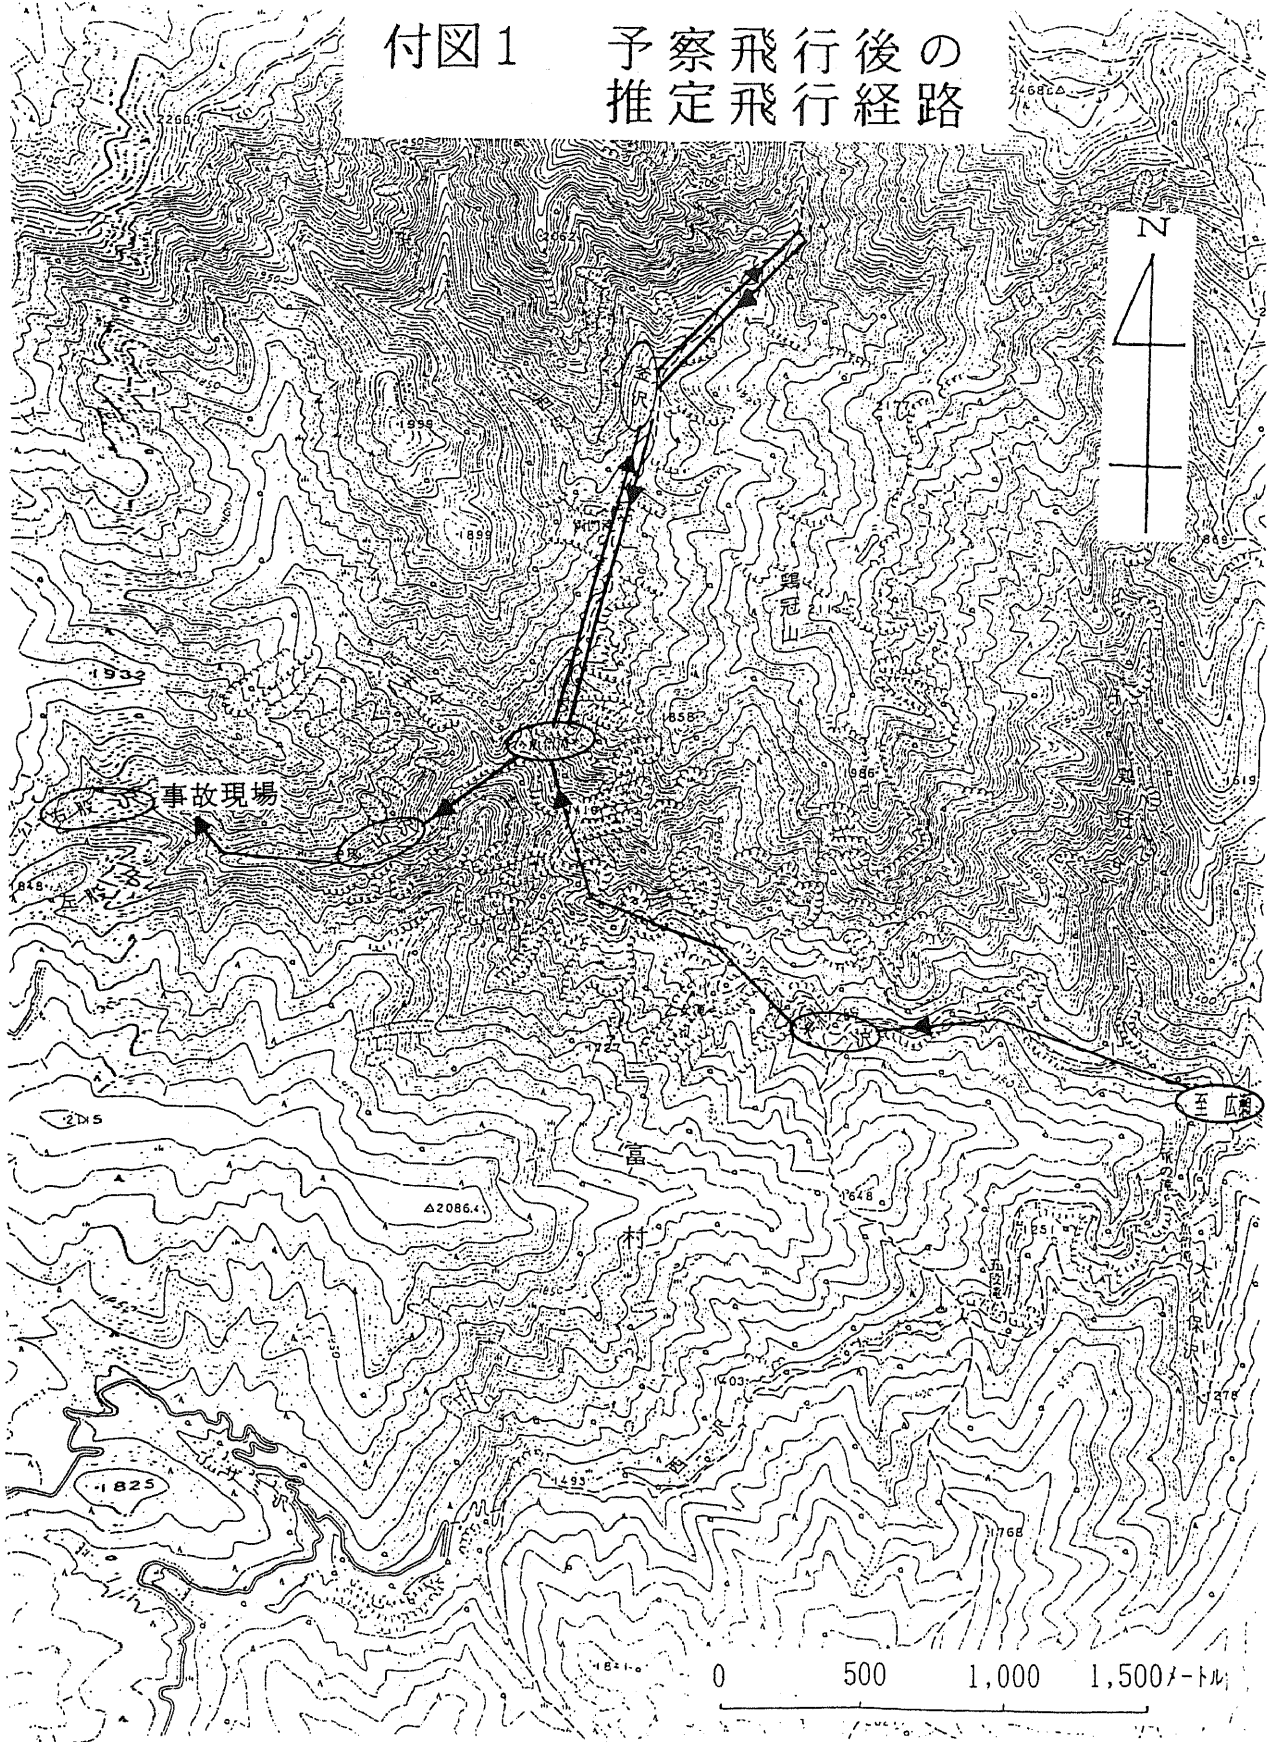
付図1 予察飛行後の
推定飛行経路

3.1.5 2.10.5項(3)に記述した同社における地質構造調査飛行の要領から、目撃者が述べている1回目の飛行は、調査区域を把握し安全確認を行う予察飛行であったものと推定される。また、2.10.6項に記述した技術者が所持していたとみられる地図のチェックポイントの記入状況から、同機は、予察飛行後付図1に示す経路で飛行したものと推定される。

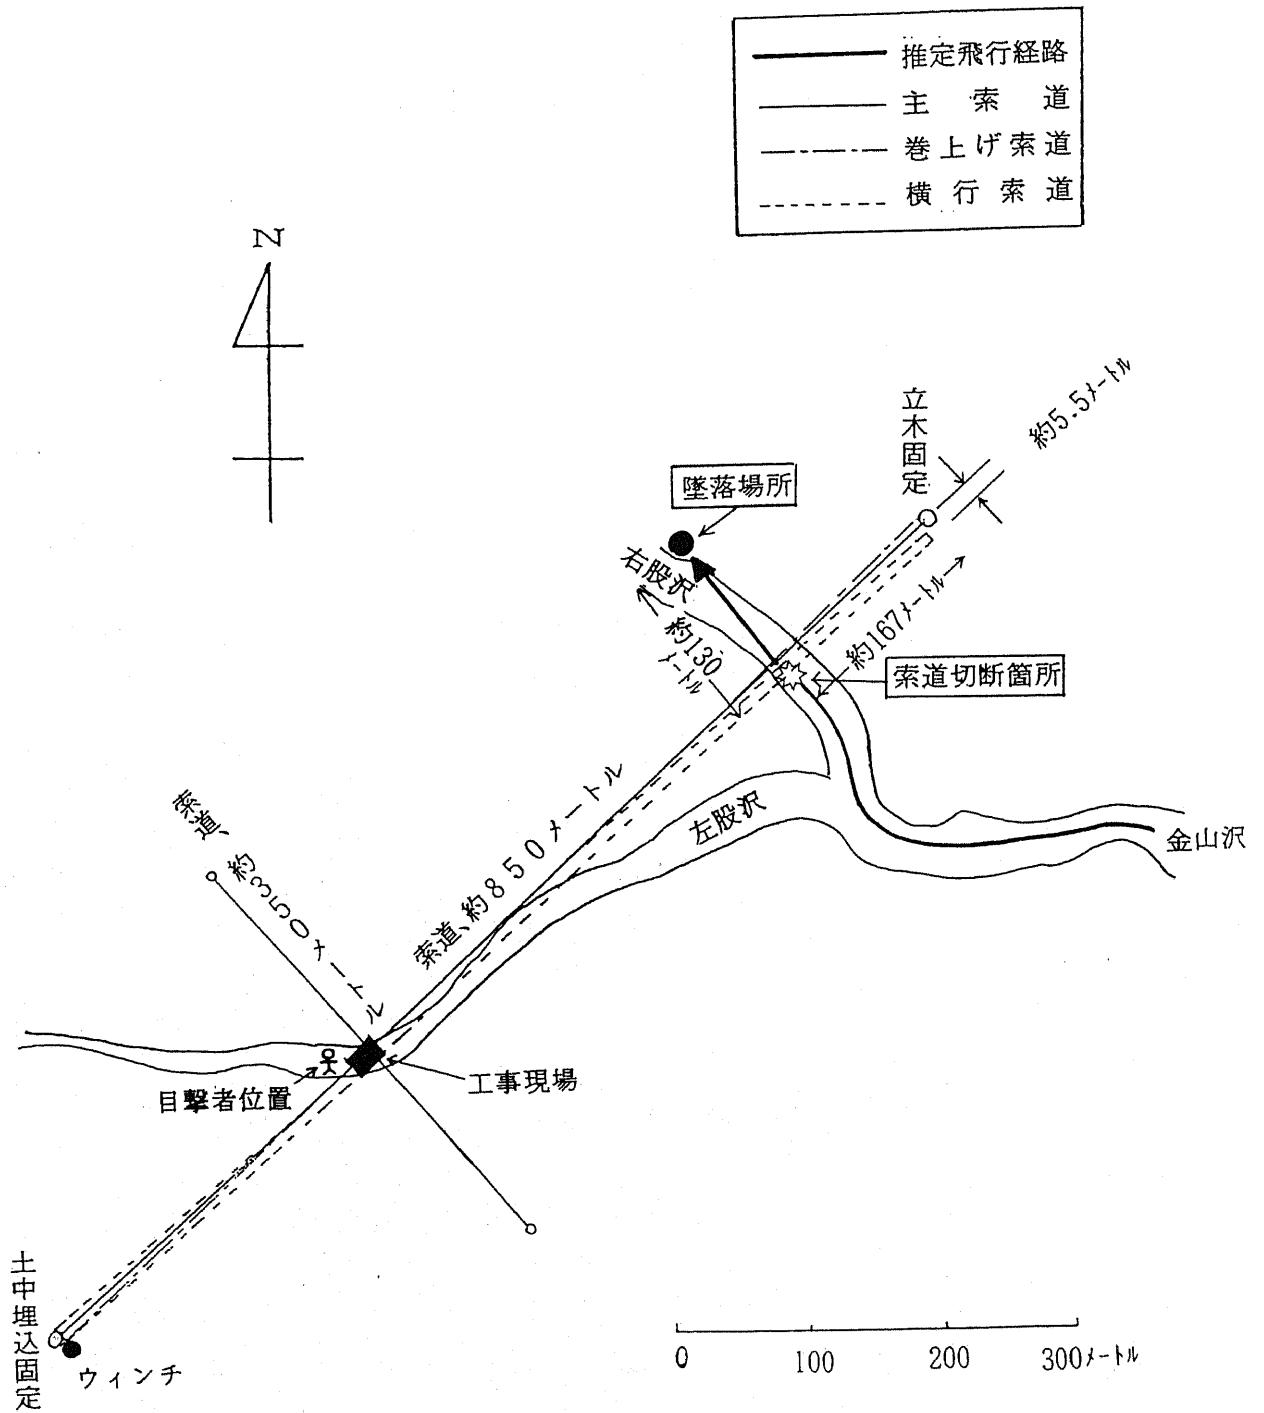
付図2 現場見取図

同機は、15時15分ごろ山梨県東山梨郡三富村上空で試験飛行中、笛吹川金山沢上流の右股沢に張られた治山工事用索道に衝突し、その約130メートル北西の山林(字東沢1,821番地)に墜落した(付図1、2、3及び写真1参照)。

2.10.1 同機の墜落場所は、笛吹川上流の金山沢から更に上流にある左股沢及び右股沢の出合いから右股沢に約220メートル入った標高約1,630メートルの地点である。

墜落場所から沢を約130メートル下った所に北東-南西方向に同機が衝突した治山工事用索道が張られており、また、左股沢を入った所にこの索道とほぼ直角方向にもう一本の索道が張られている。

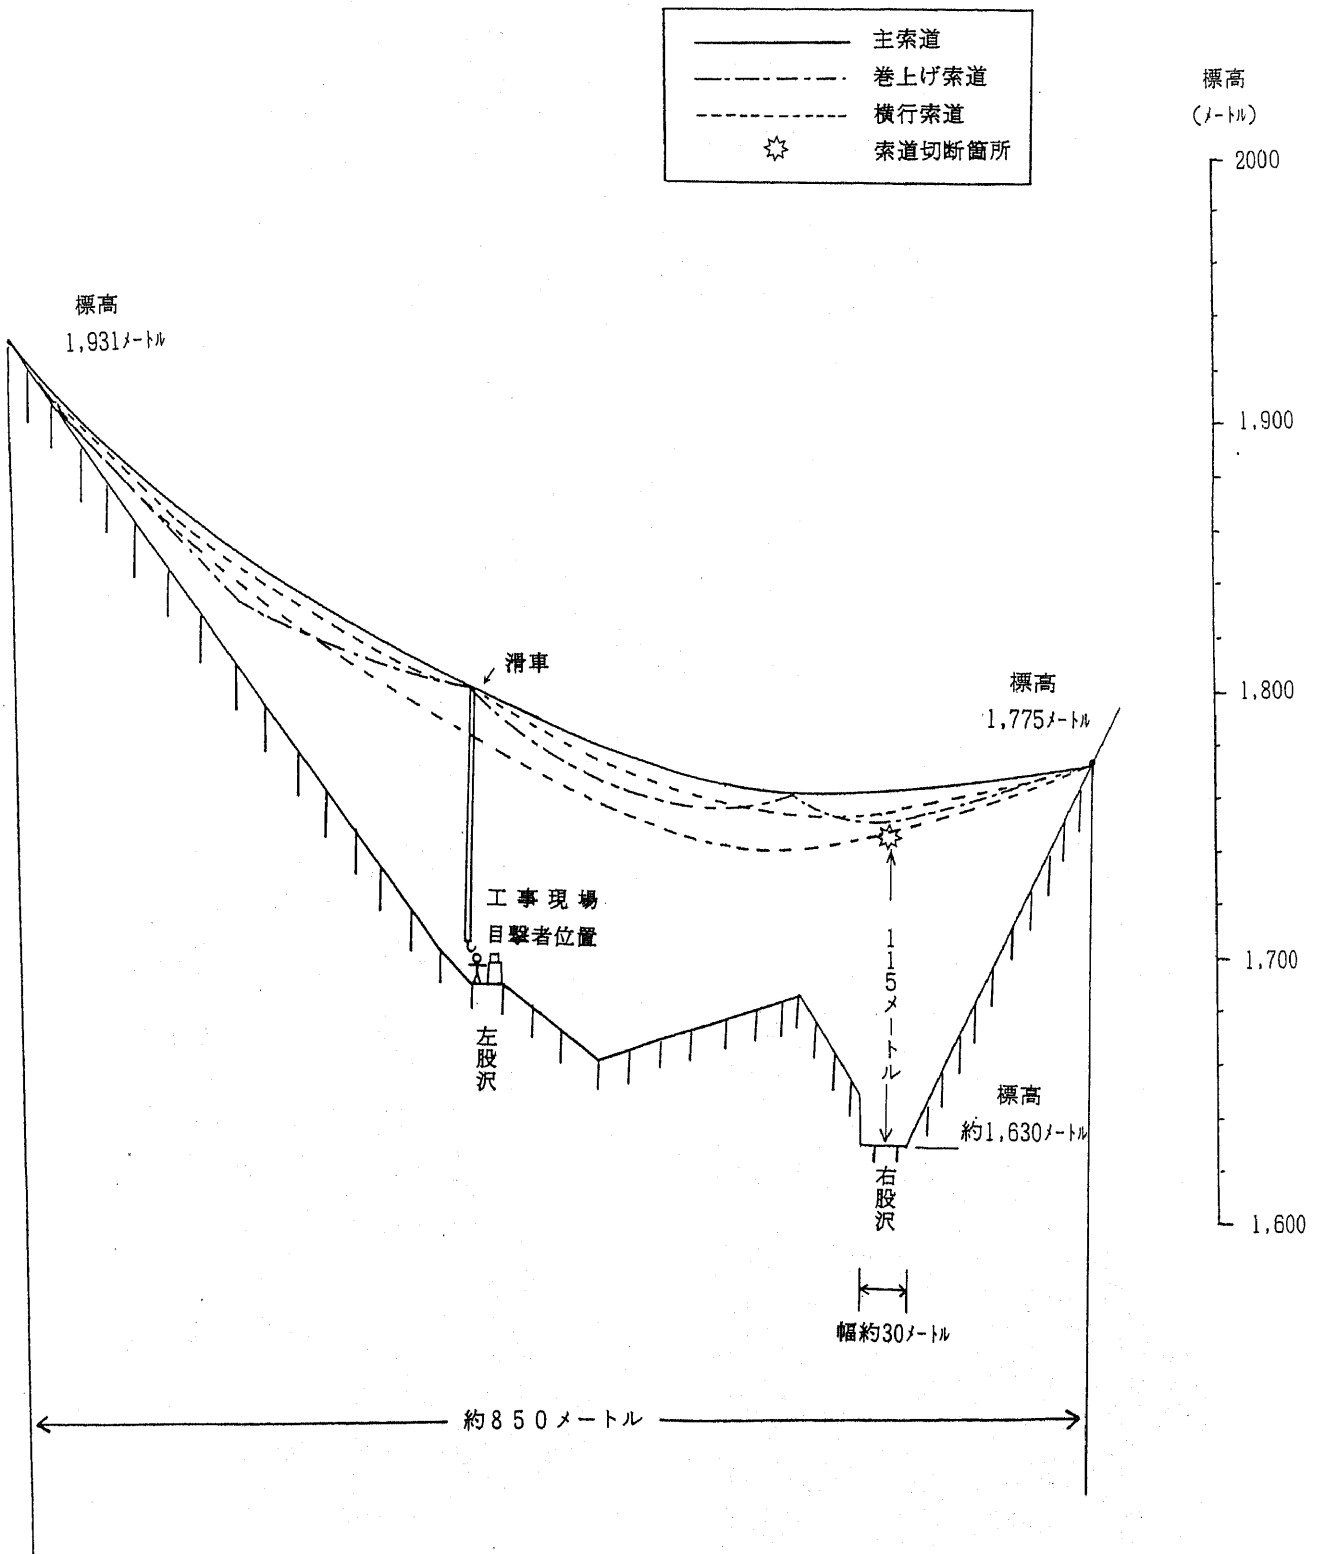
付図3 索道衝突現場断面図

衝突箇所付近の索道の上下間隔は、最も高く張られた主索道と最も低く張られた横行索道の間で15メートルとなっている。また、最も低く張られた横行索道の谷底からの高さは、115メートルである(付図2、3及び写真3参照)。

3.1.6 目撃者によれば、同機は1回目に飛行してきたときに比べ2回目に飛行してきたときは、低い高度で索道に近付いている旨述べていること及び索道の設置状況から、同機は、1回目は事故現場を谷底からの高度約140メートルぐらいで飛行し、2回目は谷底から高度約115メートルぐらいで飛行していたものと推定される。

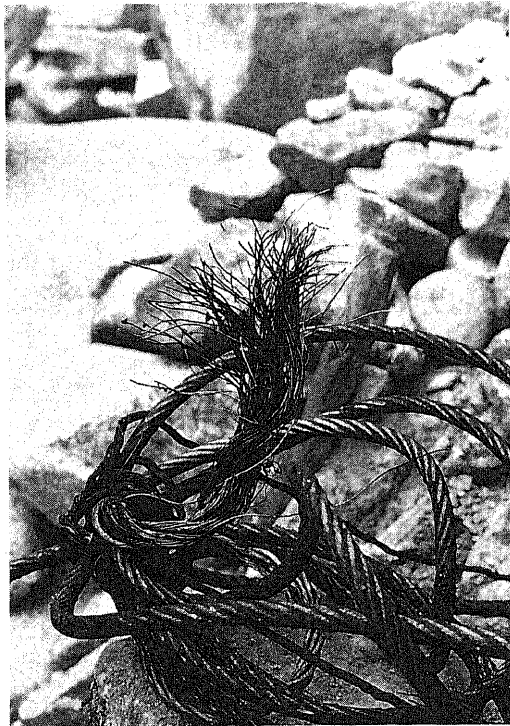
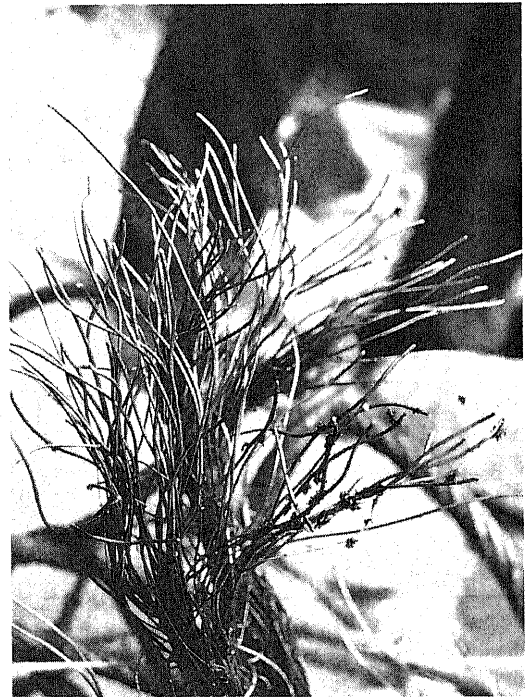
写真2 切断された索道

索道4本のうち、一番低く張られた直径14ミリメートルの索道1本が切断され(写真2参照)、また、山林に若干の被害があった。

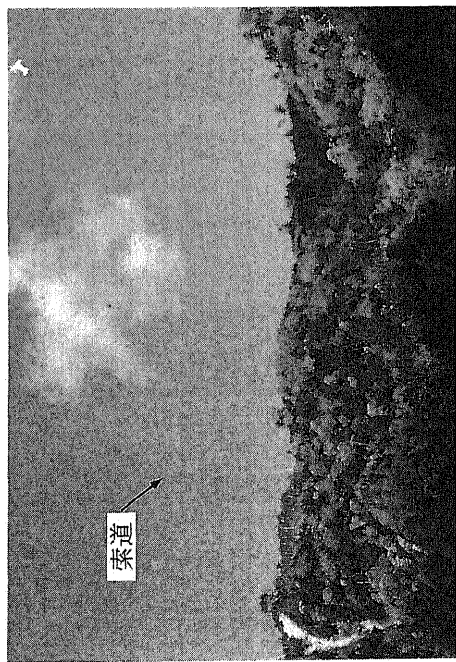
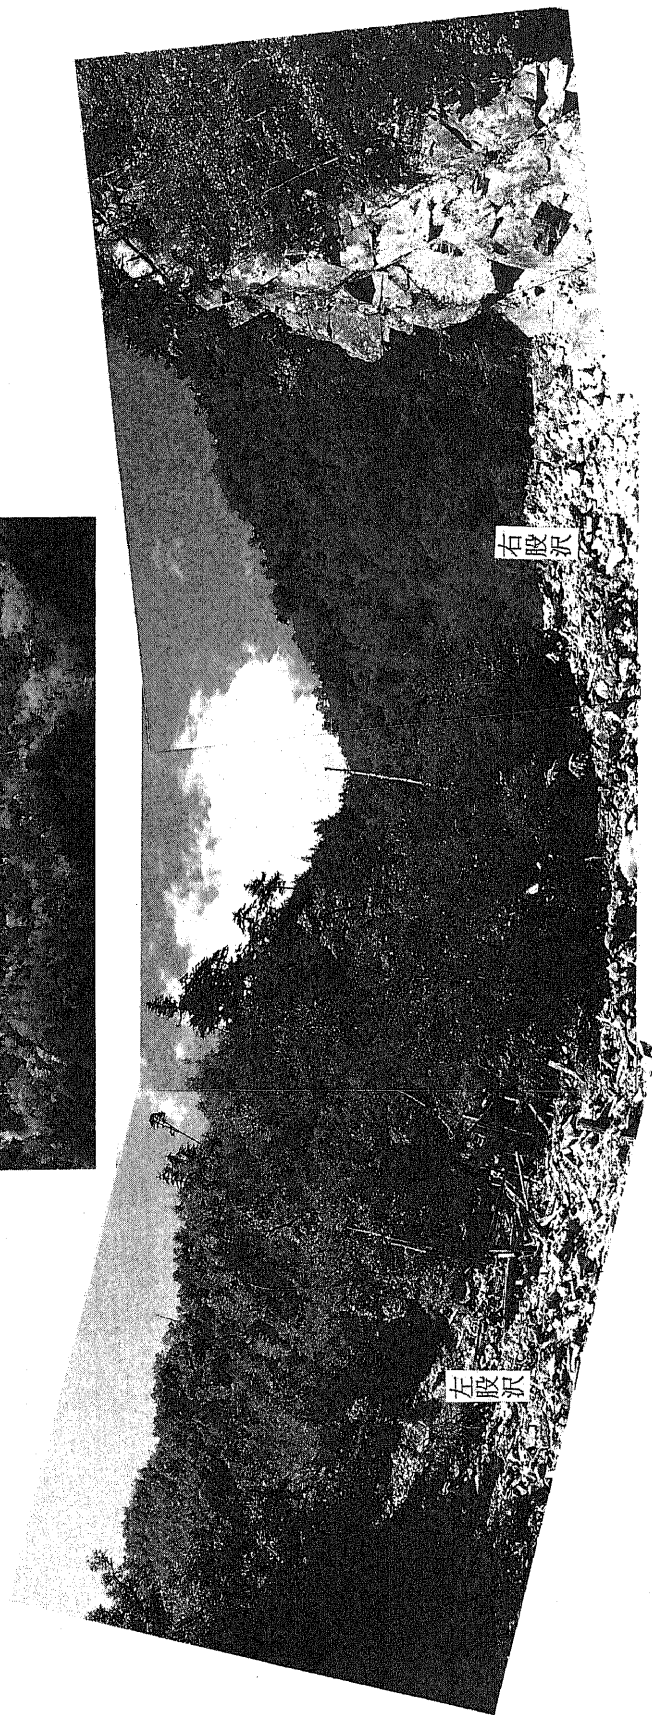
写真3 現場付近の状況

2.10.9 捜索及び事故現場への人員の輸送のため現場上空を飛行した山梨県警察本部航空隊のヘリコプタ操縦士によれば、飛行中当該索道は背景の山腹に溶け込み非常に見えにくいとのことである。

3.1.9 現場付近は、両側を山に囲まれた狭い谷間で、飛行を行う上で条件が厳しい地形であるうえに、2.10.9項に記述したとおり、索道が背景の山腹の濃緑色に溶け込み飛行中の同機から視認することは困難であったものと推定され、これらのことが機長が索道に気付かなかったことに関与したと推定される。

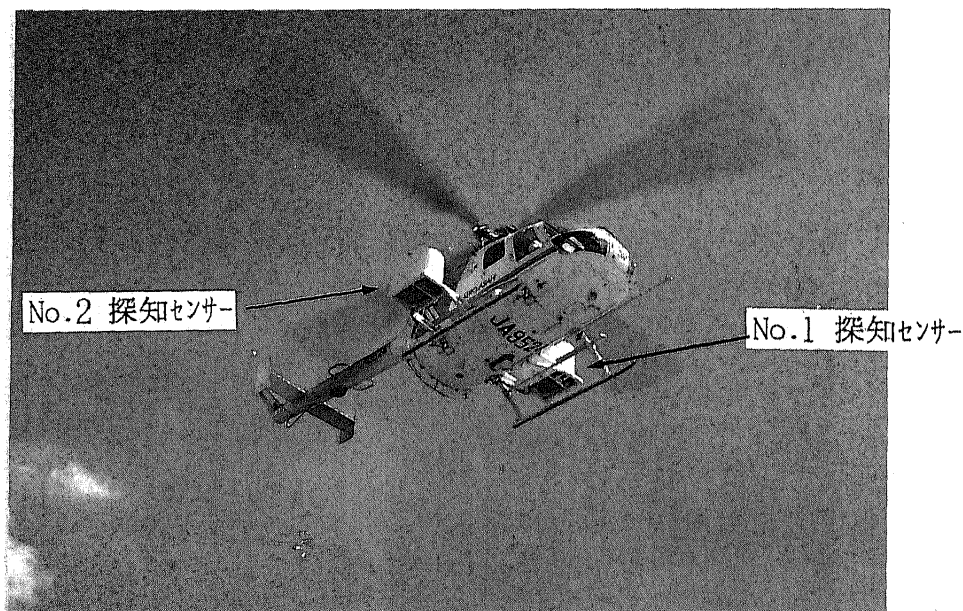
写真4 BO105C型JA9524
ガンマ線探知装置装備機

2.10.4 同機に装備している地質構造調査用のガンマ線探知装置は、機外に装備したガンマ線探知センサ2台、赤外線放射温度計、ビデオカメラ2台及び風速計プローブ等と機内に装備したモニタ用テレビ2台、ガンマ線測定器、制御盤、ペン記録装置、飛行データ記録装置及び電波高度計等で構成されている。各記録装置には地表からのガンマ線、温度分布、地形及び飛行データ等が記録されるようになっている。

飛行規程によれば、これらの装置を搭載することにより同機の搭乗者限界は操縦士を含め3名となっている(写真4参照)。

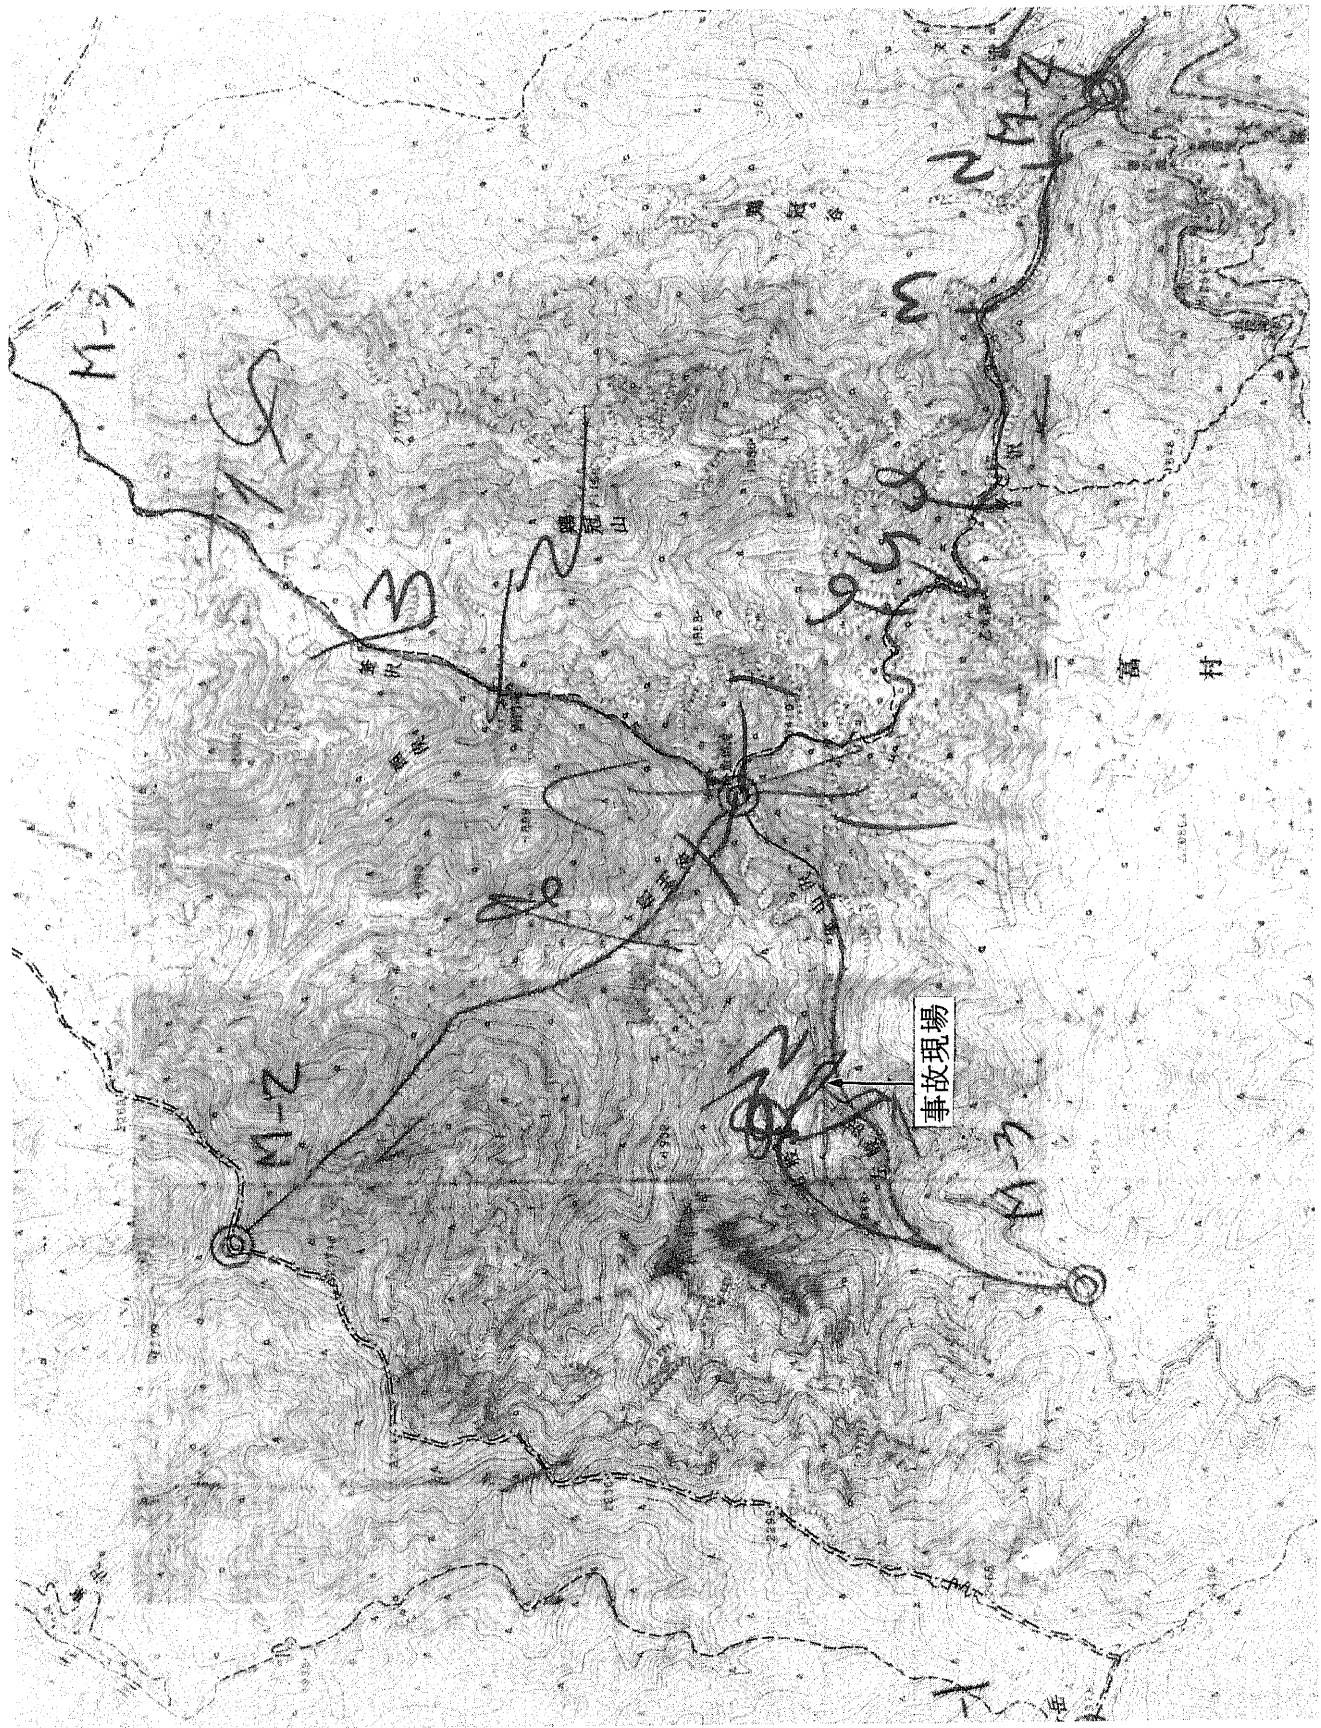
写真5 技術者が所持していた地図

2.10.6 事故現場から、同現場付近の2万5千分の1の地図が回収された。同地図は前席に搭乗していた技術者が所持していたものとみられ、取得したデータと飛行場所を照合するためとみられるチェックポイントが、広瀬ダム方向から東沢を上流(西側)方向へ、魚留滝から上流(北側)の釜沢方向へ及び魚留滝から金山沢、右股沢方向へ記入されていた(付図1及び写真5参照)。

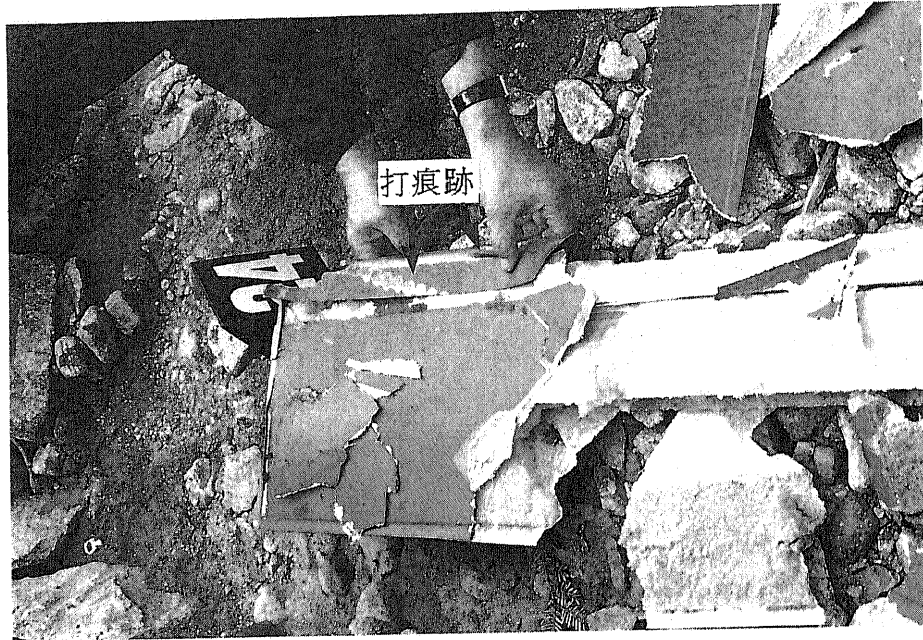
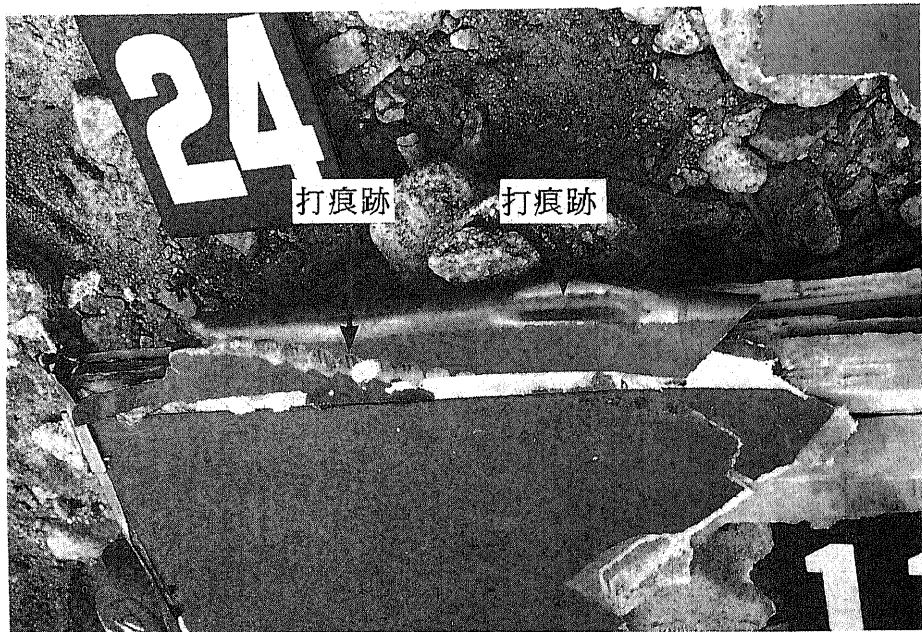
写真6 メイン・ロータ・ブレードの
索道打痕跡

3.1.8 機長は、谷の上に張られた索道に気付かないまま、あるいは気付いたものの回避する余裕もなく、同機は最も低く張られた横行索道に衝突し、メイン・ロータ・ブレードで同索道を切断して、索道の約130メートル前方に墜落したものと推定される(写真6参照)。
