航空事故調査報告書
個人所属
ロビンソン式R22Beta型JA7782
山口県大津郡日置町長崎
平成2年1月14日

1 航空事故調査の経過

1.1 航空事故の概要

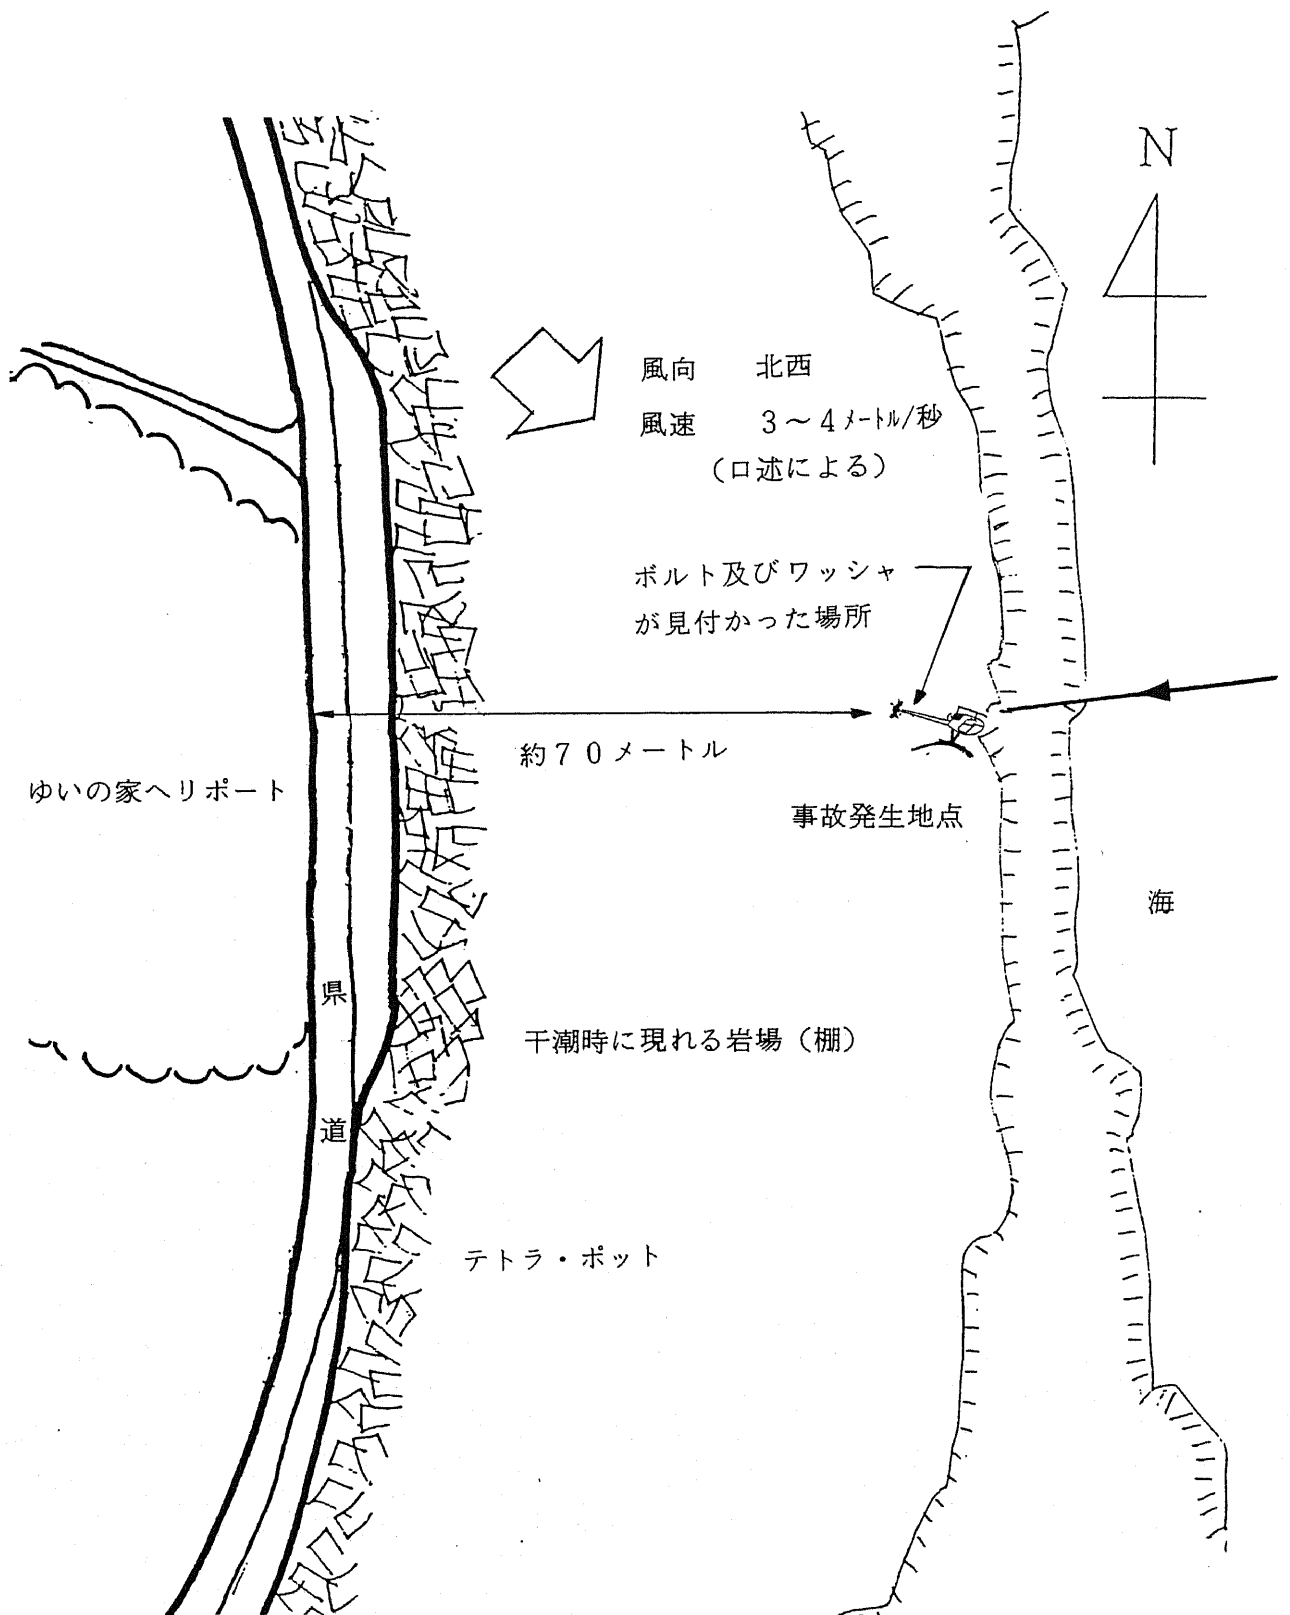
付図2 事故現場見取図

事故発生地点は、山口県大津郡日置町長崎の海岸で、事故発生時刻は10時45分ごろであった(付図1及び2参照)。

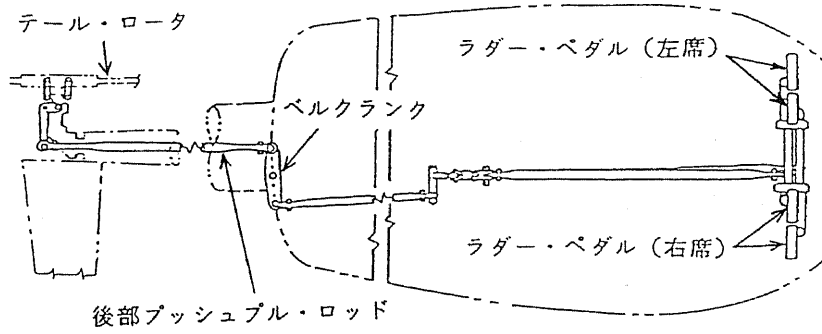
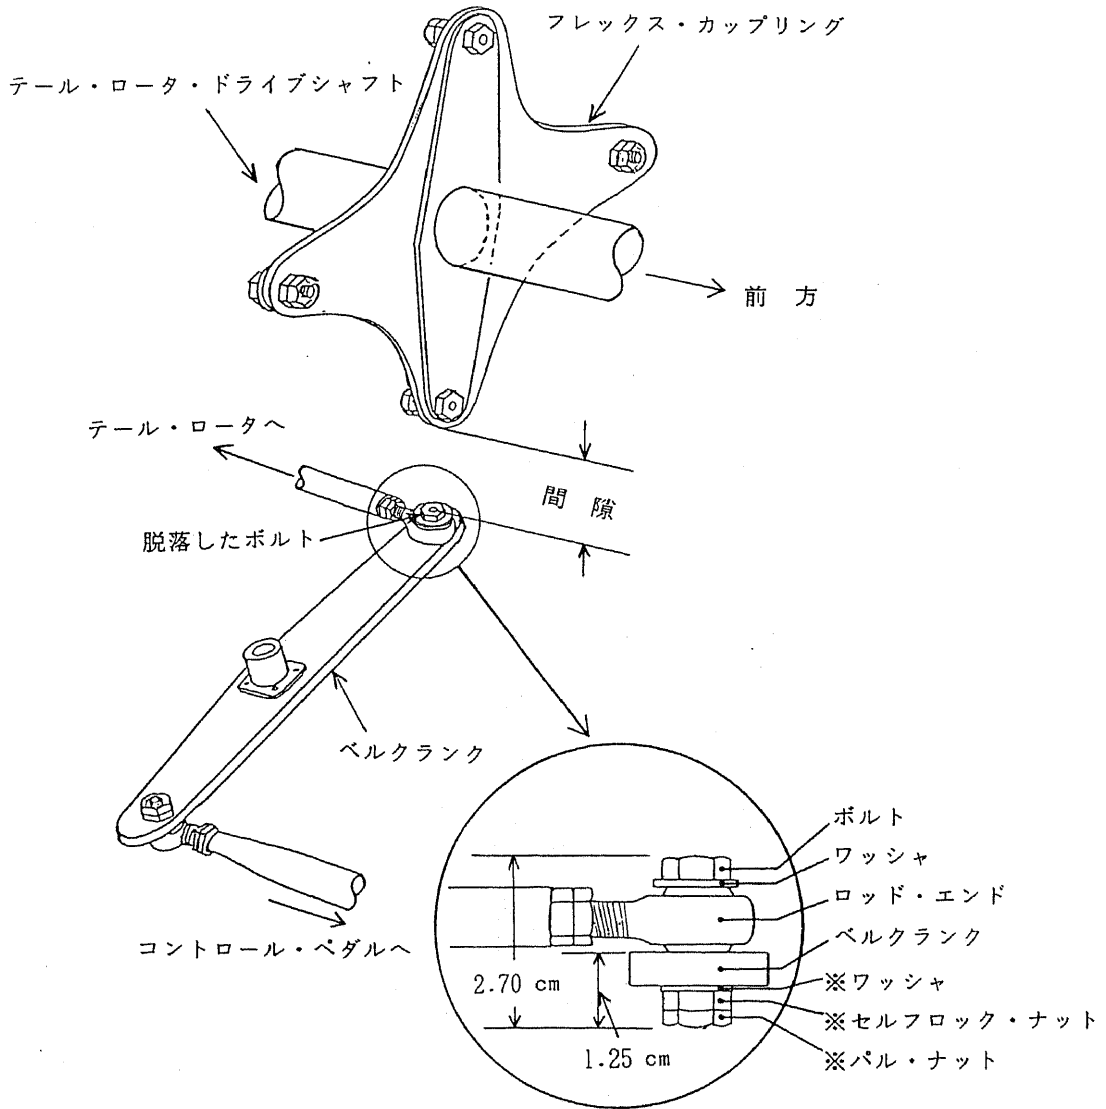
付図3 ロビンソン式R22Beta型 テール・ロータ・コントロール系統

胴 体	一部破損
ランディング・ギア	破 損
メイン・ロータ・ブレード	破 損
テール・ロータ・ブレード	破 損
テール・ロータ・コントロール系統	ベルクランクと後部プッシュ・プル・ロッドを結合しているボルトが脱落していた(付図3参照)。

- (1) 結合ボルトのすぐ上にはテール・ロータ・ドライブシャフトのフレックス・プレートがあり、結合ボルトが抜け出すとこのフレックス・プレートに接触する可能性があるため同型式機3機の結合ボルトの頭とフレックス・プレートの間隙を測定した(付図3参照)。その結果は次のとおりで、間隙はロータ回転時に0.56~1.67センチメートル増大した。

結合ボルトは約1.25センチメートル抜け出すとベルクランクと後部プッシュ・プル・ロッドとの結合が外れるので、事故機の場合抜け出ることが可能であったと考えられる。

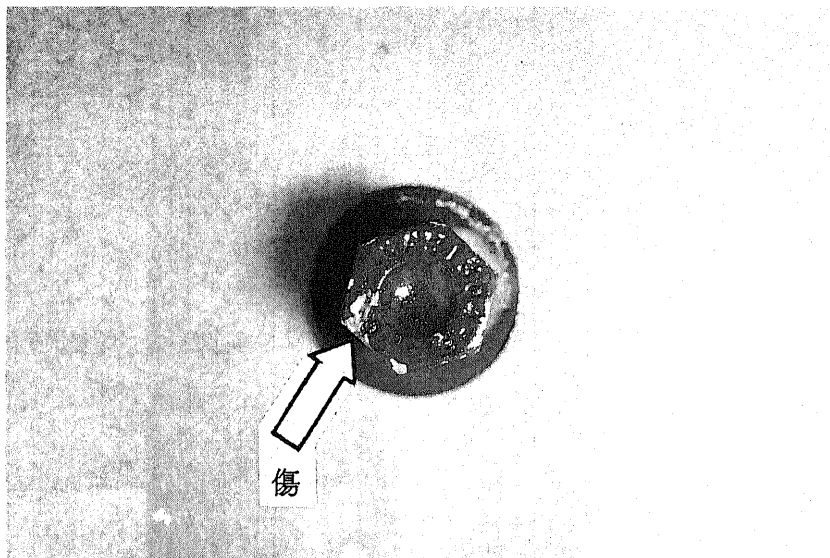
- (1) ボルトの頭に他の金属と接触したと思われる長さ約2ミリメートルの傷が見られた(写真1参照)。
- (2) ボルトのグリップ部には堅いものに当たってできたと思われる傷が多数見られた(写真2参照)。
- (3) ボルト端寄りのねじ部のねじ山に、何かに当たってできたと思われる変形が見られた。
- (4) ボルトのグリップ部からねじ部にかけて、「縦方向の3本の割れ」が見られた(写真2参照)。

3.1.8 2.8.2項(1)に示したボルトの頭にあった約2ミリメートルの傷は、ボルトが抜け出る時、フレックス・プレートと接触してできた傷と考えられる。

写真1 ボルトの頭の傷

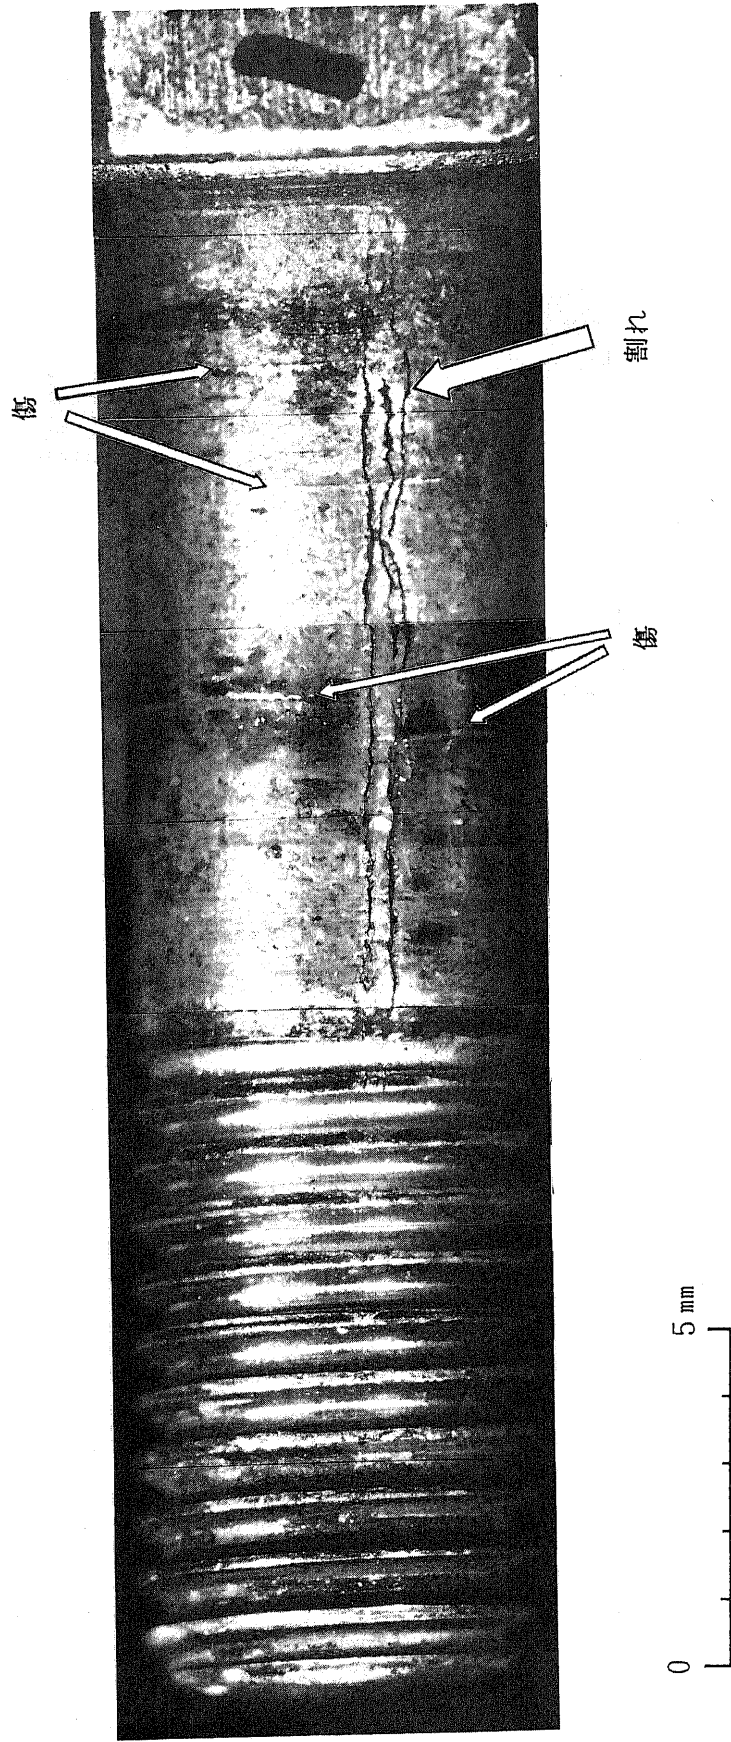
3.1.9 2.8.2項(2)に示したボルトのグリップ部に見られた傷は、ボルトが浮き上がった状態のときに行われたペダル操作により、ロッド・エンドの角等がグリップ部に当たったため生じたことが考えられる。

3.1.10 2.8.2項(4)に示したボルトのグリップ部からねじ部にかけての縦方向の割れは、ボルト製作時に生じたものと考えられる。また、この割れは今回のボルトの脱落とは関係はないものと推定される。

写真2 発見されたボルトのグリップ部の傷

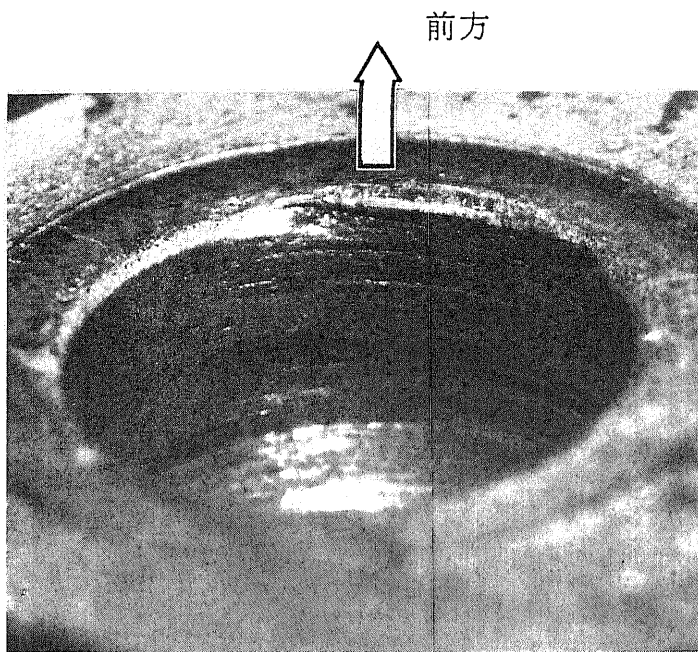
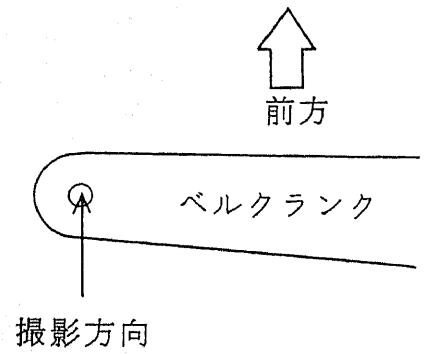
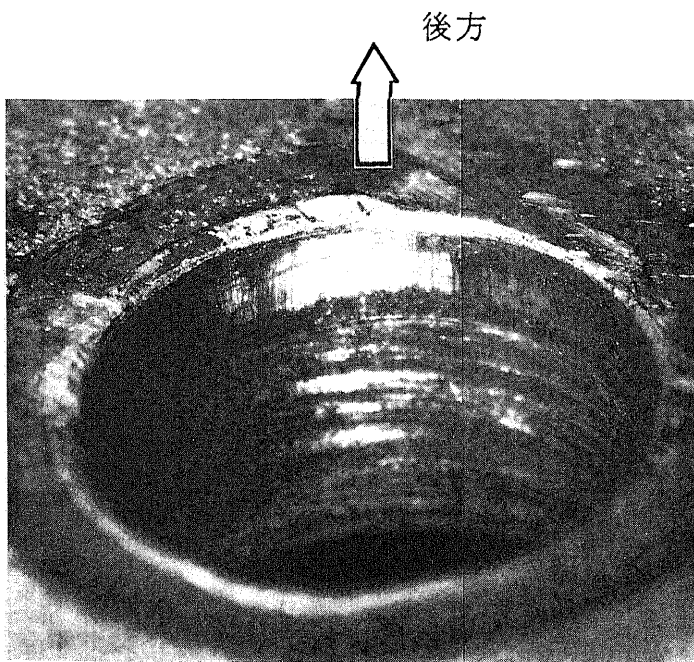
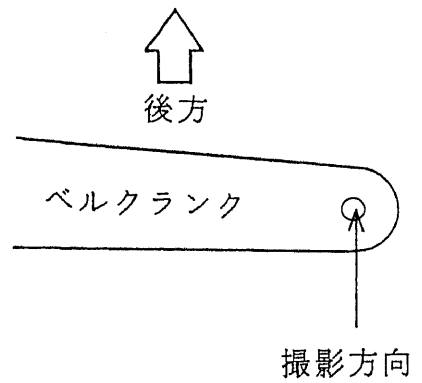
- (1) ボルトが脱落した側のボルト・ホールの内面には多数の傷が見られた。
この傷は前後の面が左右の面に比べ多かった(写真3参照)。
- (2) 反対側のボルト・ホールの内面にはほとんど傷は見られなかった。
- (3) ボルトが脱落した側のボルト・ホールの近くに、数カ所の傷が見られた(写真4参照)。

3.1.11 2.8.5項(1)に示したベルクランクのボルト・ホール内面の傷は、前後面に多かったこと及び2.8.6項(4)の同型式機による調査結果から、ボルトが浮き上がった状態のときに行われたペダル操作により、ボルトのねじ山が当たり生じたものと考えられる。

写真3 ベルクランクのボルト・ホール内面の傷

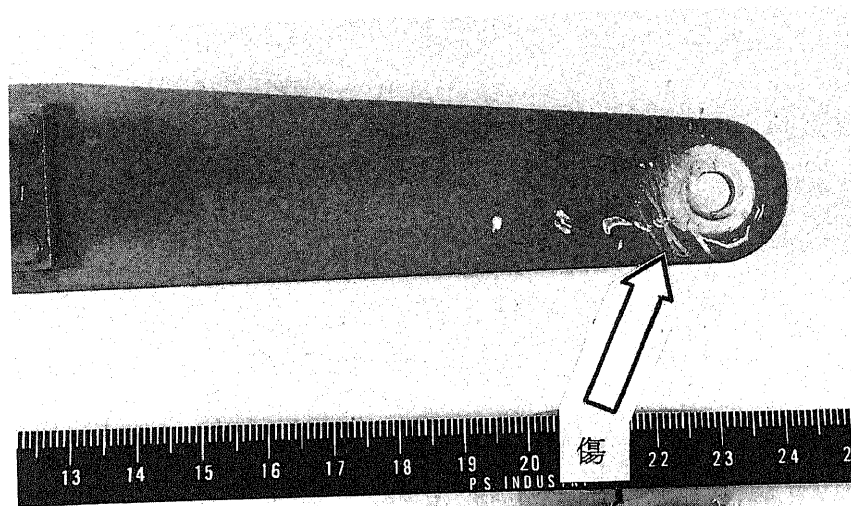
3.1.12 2.8.5項(3)に示したベルクランクのボルト・ホールの近くの数カ所のかき傷は、上からペイントが塗られていたことから、事故発生時に付いたものではないと考えられる。

写真4 ベルクランクのボルト・ホール付近の傷
