航空事故調査報告書  
クイックシルバー式MXⅡJ型超軽量動力機  
滋賀県草津市沖琵琶湖  
平成2年6月10日

平成3年4月3日  
航空事故調査委員会議決  
委員長 武田峻  
委員 薄木正明  
委員 宮内恒幸  
委員 東昭  
委員 竹内和之

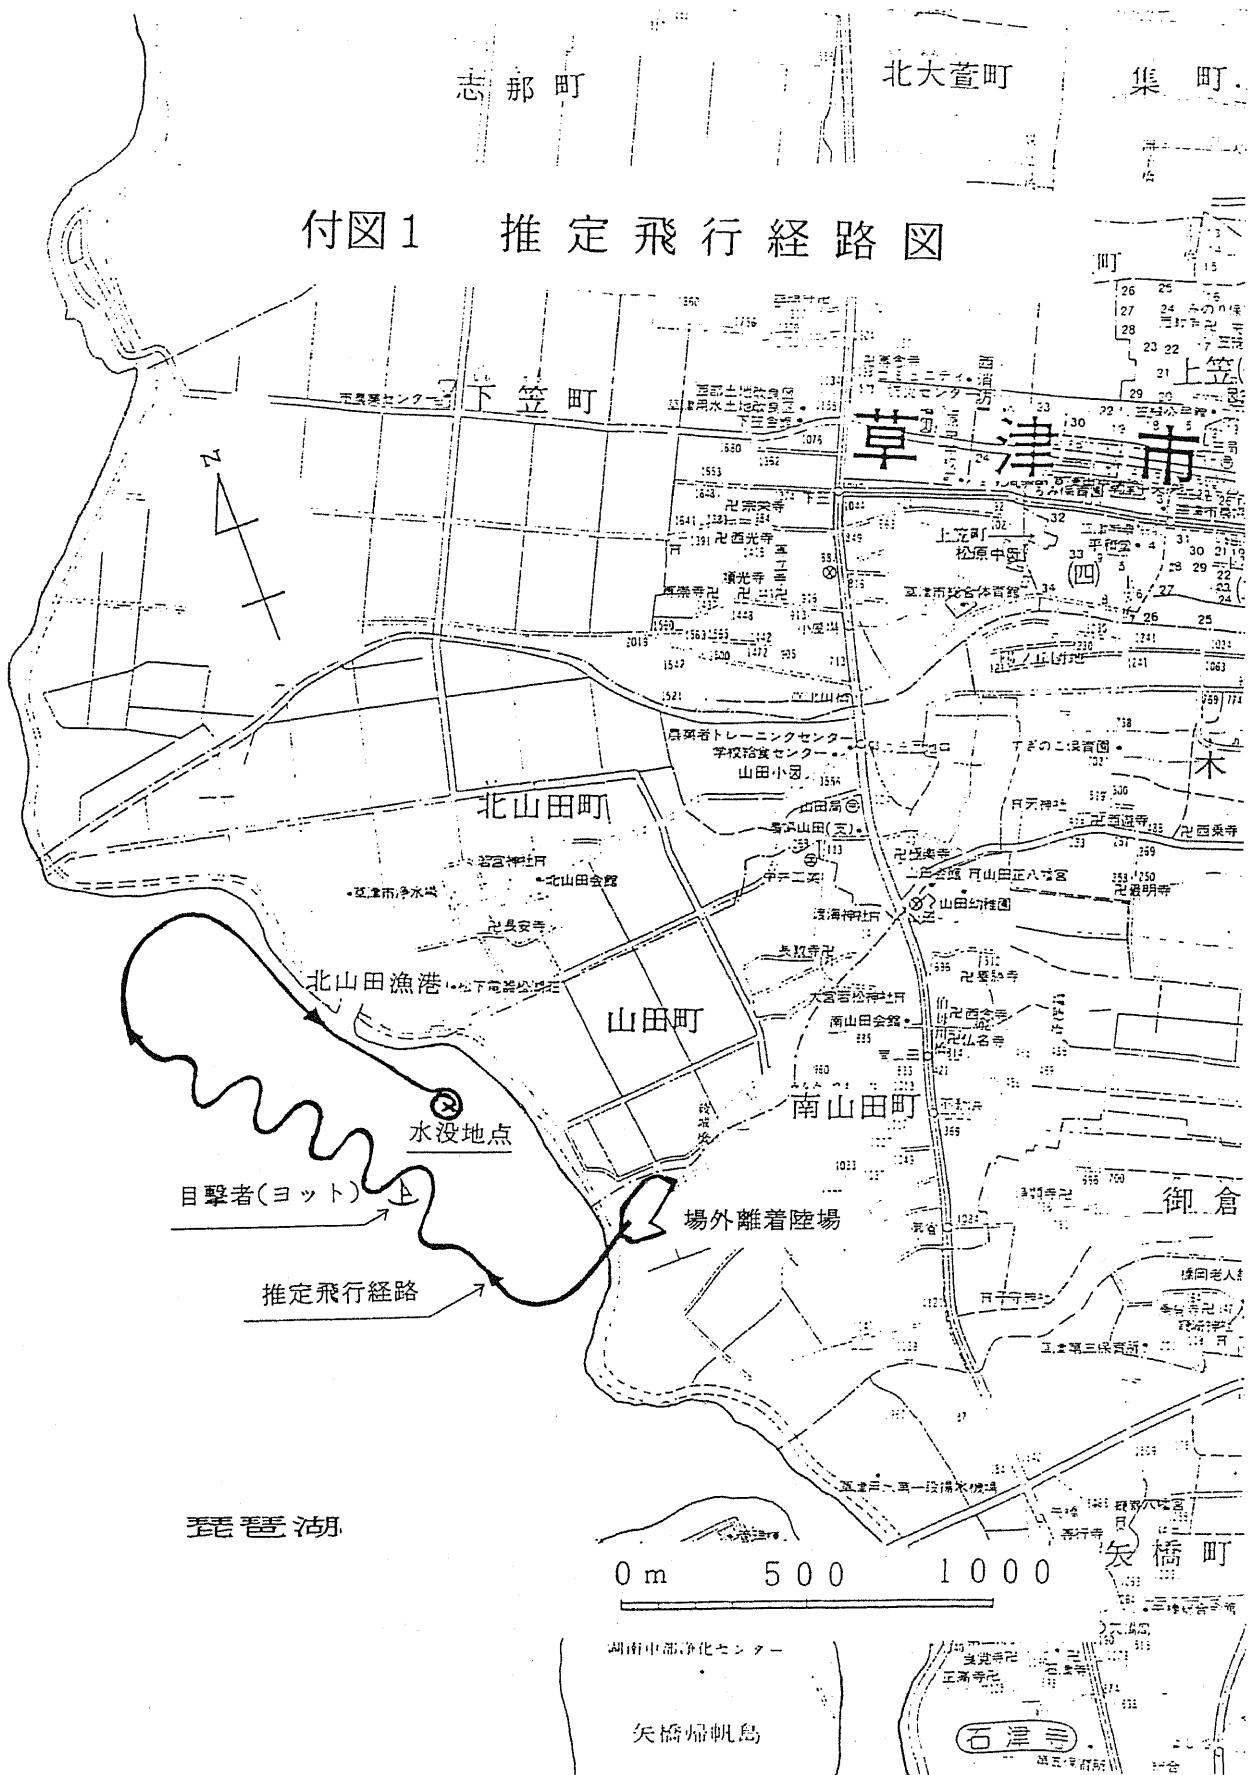
付図1 推定飛行経路図

場外離着陸場に近付いたため、高度を下げ、北山田漁港沖合を過ぎ高度約50メートルとなったあたりで、操縦者は、急激な右旋回操作を行い、同機は右下降旋回に入った。約1旋回半した後、機首が引き上げられ失速状態となり、右翼から落下した。指導員は、直ちに操縦桿を握り回復操作を手伝ったが、同機は湖面に墜落した。

事故発生地点は、滋賀県草津市北山田町の沖合約150メートルの琵琶湖湖上で、事故発生時刻は、13時10分ごろであった（付図1参照）。
