航空事故調査報告書
美瑛町所属
シャイベ式SF25E型JA2270
北海道上川郡美瑛町滑空場
平成2年7月15日

平成3年4月3日

航空事故調査委員会議決

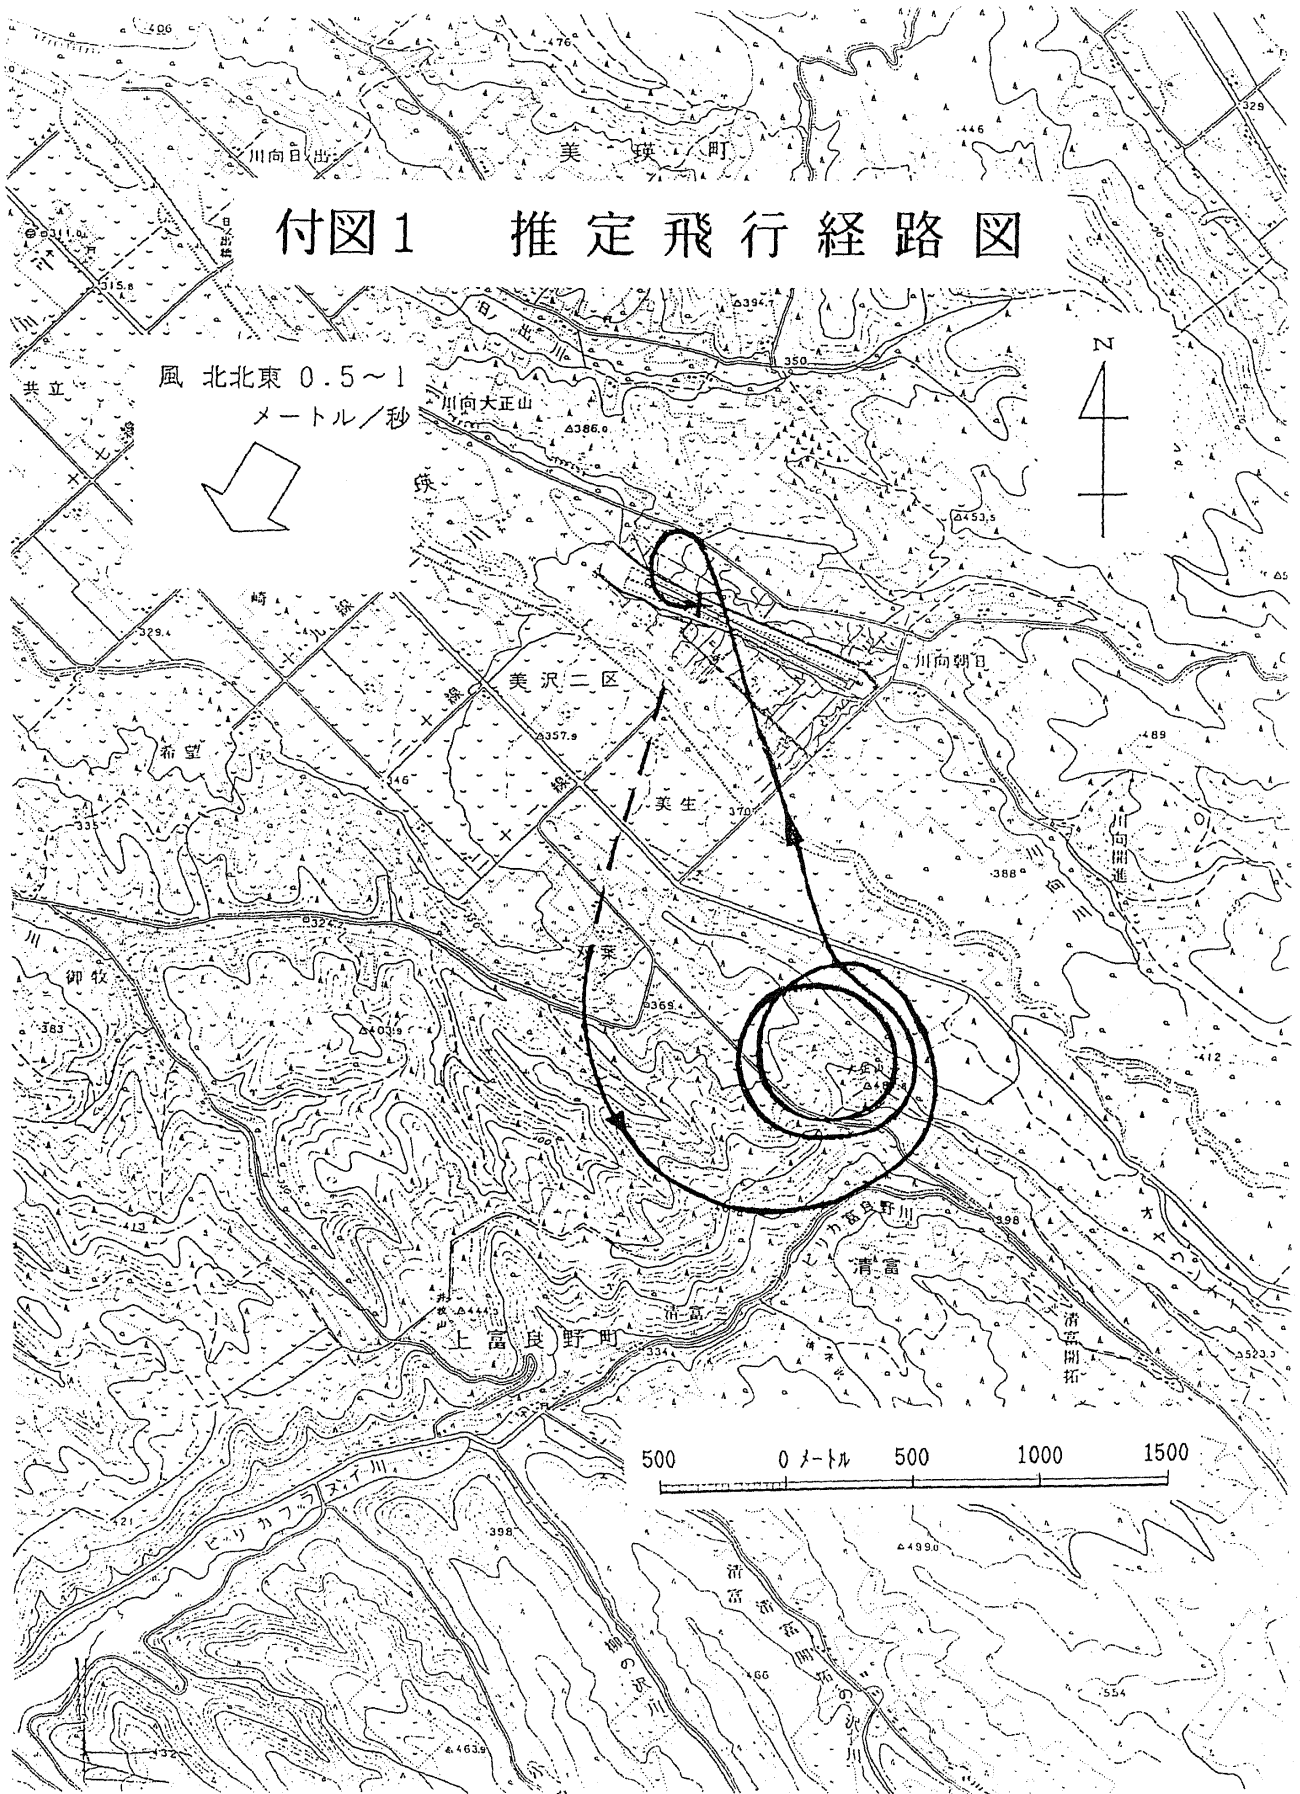
付図1 推定飛行経路図

1 7 時 3 0 分ごろ滑走路 3 1 から離陸して高度をとり、約 5 分後滑空場の南約 1,500 メートルの地点の上空に達した時点でエンジンを絞り、数回の旋回を行い、パワーオフでの着陸訓練のためエンジンを停止した。滑走路 1 2 に着陸するため、滑走路があいていることを目視で確認するとともに着陸する旨滑空場に連絡、対地高度(以下「高度」という。)約 150 メートルで、A 滑走路(方向: 13/31)と B 滑走路(方向: 12/30)の交差する地点(以下「滑走路の中央点」という。)に向けて降下を開始した。滑走路の中央点上空付近における速度は約 170 キロメートル/時、高度は約 10 メートルであった。滑走路上空を通過後、機体を引き起こし高度を上げて左旋回に入ったが、旋回の後半で、着陸しようとしていた滑走路 1 2 に対し飛行経路が右にふくらんで、滑走路の中心線からずれた。これを修正しようとして左バンクをとり過ぎ、右手にある林及び畑の台地に気を取られていたこともあって、左主翼先端が接地した。しかし、そのときはこれに気がつかないまま滑走路 1 2 に進入を継続した。主車輪が接地後も機軸の修正に気を取られているうちに、急激に左に回頭して A 滑走路舗装面上で停止した。

停止した同機の機首方位は、約 340 度であった(付図 1 及び 2 参照)。

- 3.1.1 機長は、適法な航空従事者技能証明及び有効な航空身体検査証明を有していた。
- 3.1.2 JA2270は、有効な耐空証明を有し、所定の整備及び点検が行われていた。
- 3.1.3 調査結果及び機長の口述から、同機は事故発生まで異常はなかったものと認められる。
- 3.1.4 機長は、滑走路の中央点上空を通過後、機体を引き起こし高度を上げて左旋回を行ったが、旋回後半で、着陸しようとしていた滑走路12に対しオーバーシュートし、これを修正しようとして低高度において左バンクを過大にとったため、左主翼先端が接地したものと推定される。
- 3.1.5 機長は翼端接地に気がつかないまま滑走路12に進入を継続したため、接地後滑走路の中央点手前の草地部分で、同機の左主翼の先端及び左可撓補助脚に抵抗力が作用し、急激な左回頭が起こって、機体の一部が損傷したものと推定される。
- 3.1.6 当該着陸パターンは通常の着陸パターンとは異なるものであり、このパターンによるパワーオフでの着陸は、機長にとって初めての訓練であったとのことである。このような着陸は、滑空機競技会において、会場の最終ゴールを目指して高速で突っ込み、ゴールを通過後着陸する際に行われている例があるが、同機のような動力滑空機には、滑空性能からみて難しいパターンであると考えられ、あらかじめ適当なポイント等を十分に定めていなかったために、機長は高度、速度及び距離の判断を誤ったものと推定される。

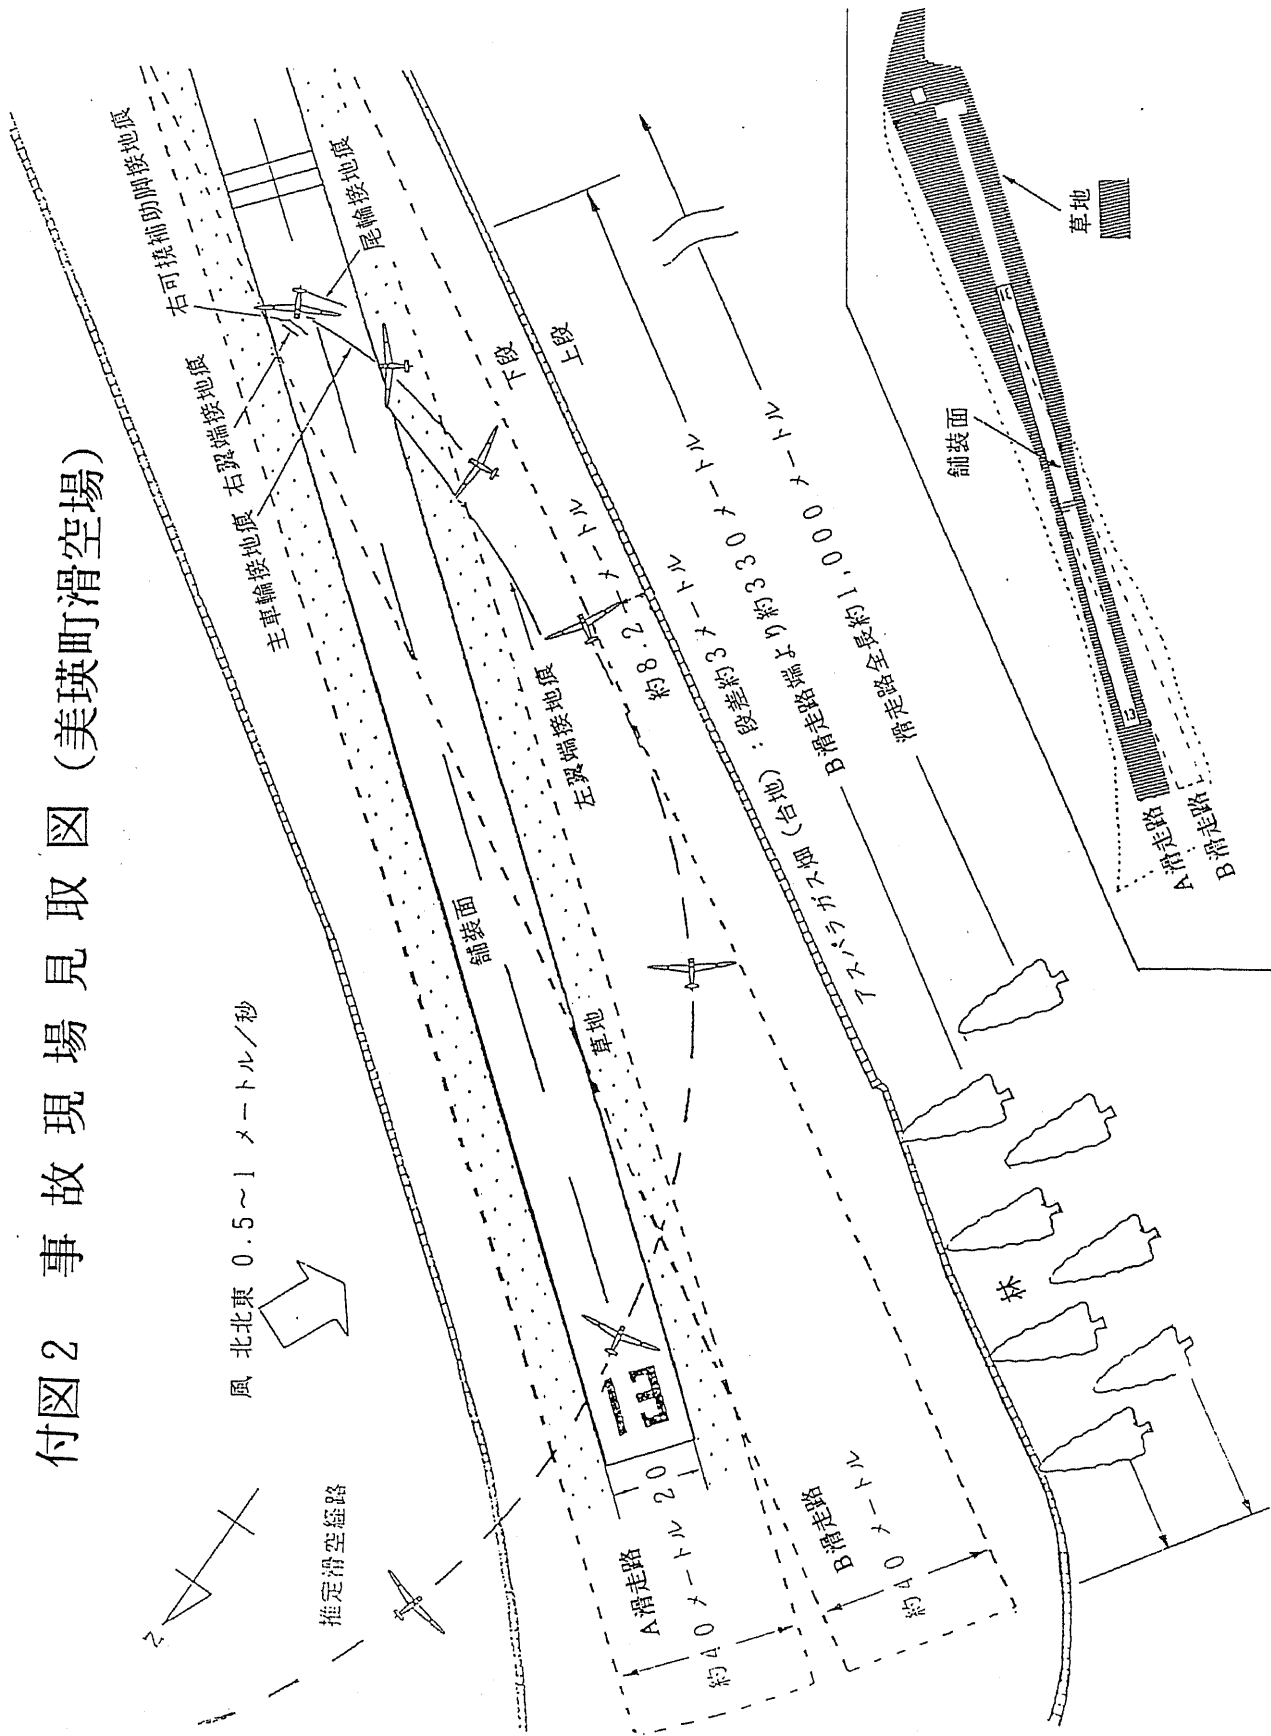
付図2 事故現場見取図 (美瑛町滑空場)

滑走路31端側にある滑空場の格納庫脇に設けられたピストにいた目撃者によれば、同機は滑走路の中央点上空を低い高度で通過し、左旋回して滑走路12に接地後、たちまち左に回頭し後向きになって停止したとのことであった。事故発生時刻は17時40分ごろであった。

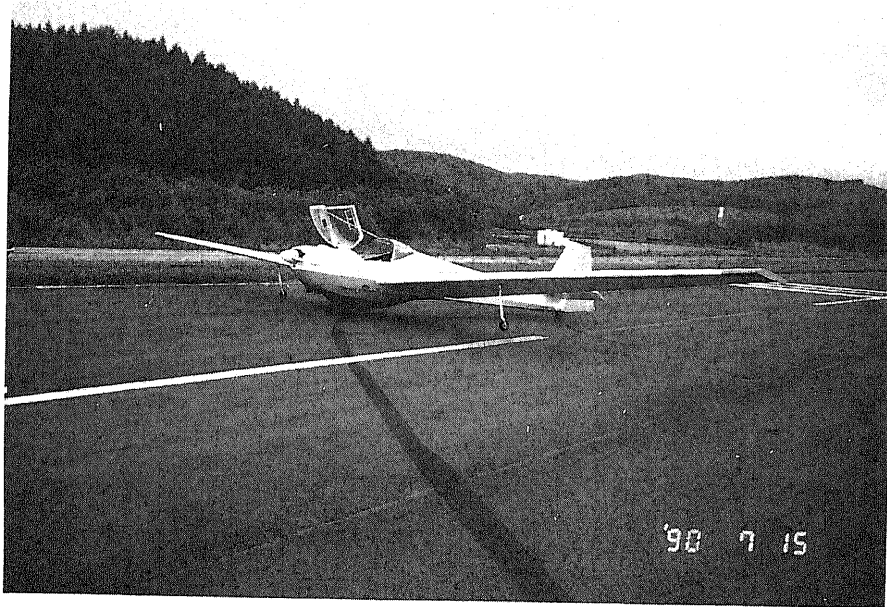
写真 事故現場

胴体尾部	損 傷（鋼管の変形、ねじれ）
垂直尾翼	胴体尾部鋼管の変形による傾き
主車輪	取り付けフォークに亀裂
尾 輪	取り付けフォーク変形
左主翼	先端合板損傷
