航空事故調査報告書
西武建設株式会社所属
(朝日航洋株式会社受託運航)
シコルスキーオー式S-76A型 JA9943
神奈川県足柄下郡箱根町
平成2年8月1日

平成3年4月3日
航空事故調査委員会議決
委員長 武田 峻
委員 薄木 正明
委員 宮内 恒幸
委員 東 昭
委員 竹内 和之

1.1 航空事故の概要

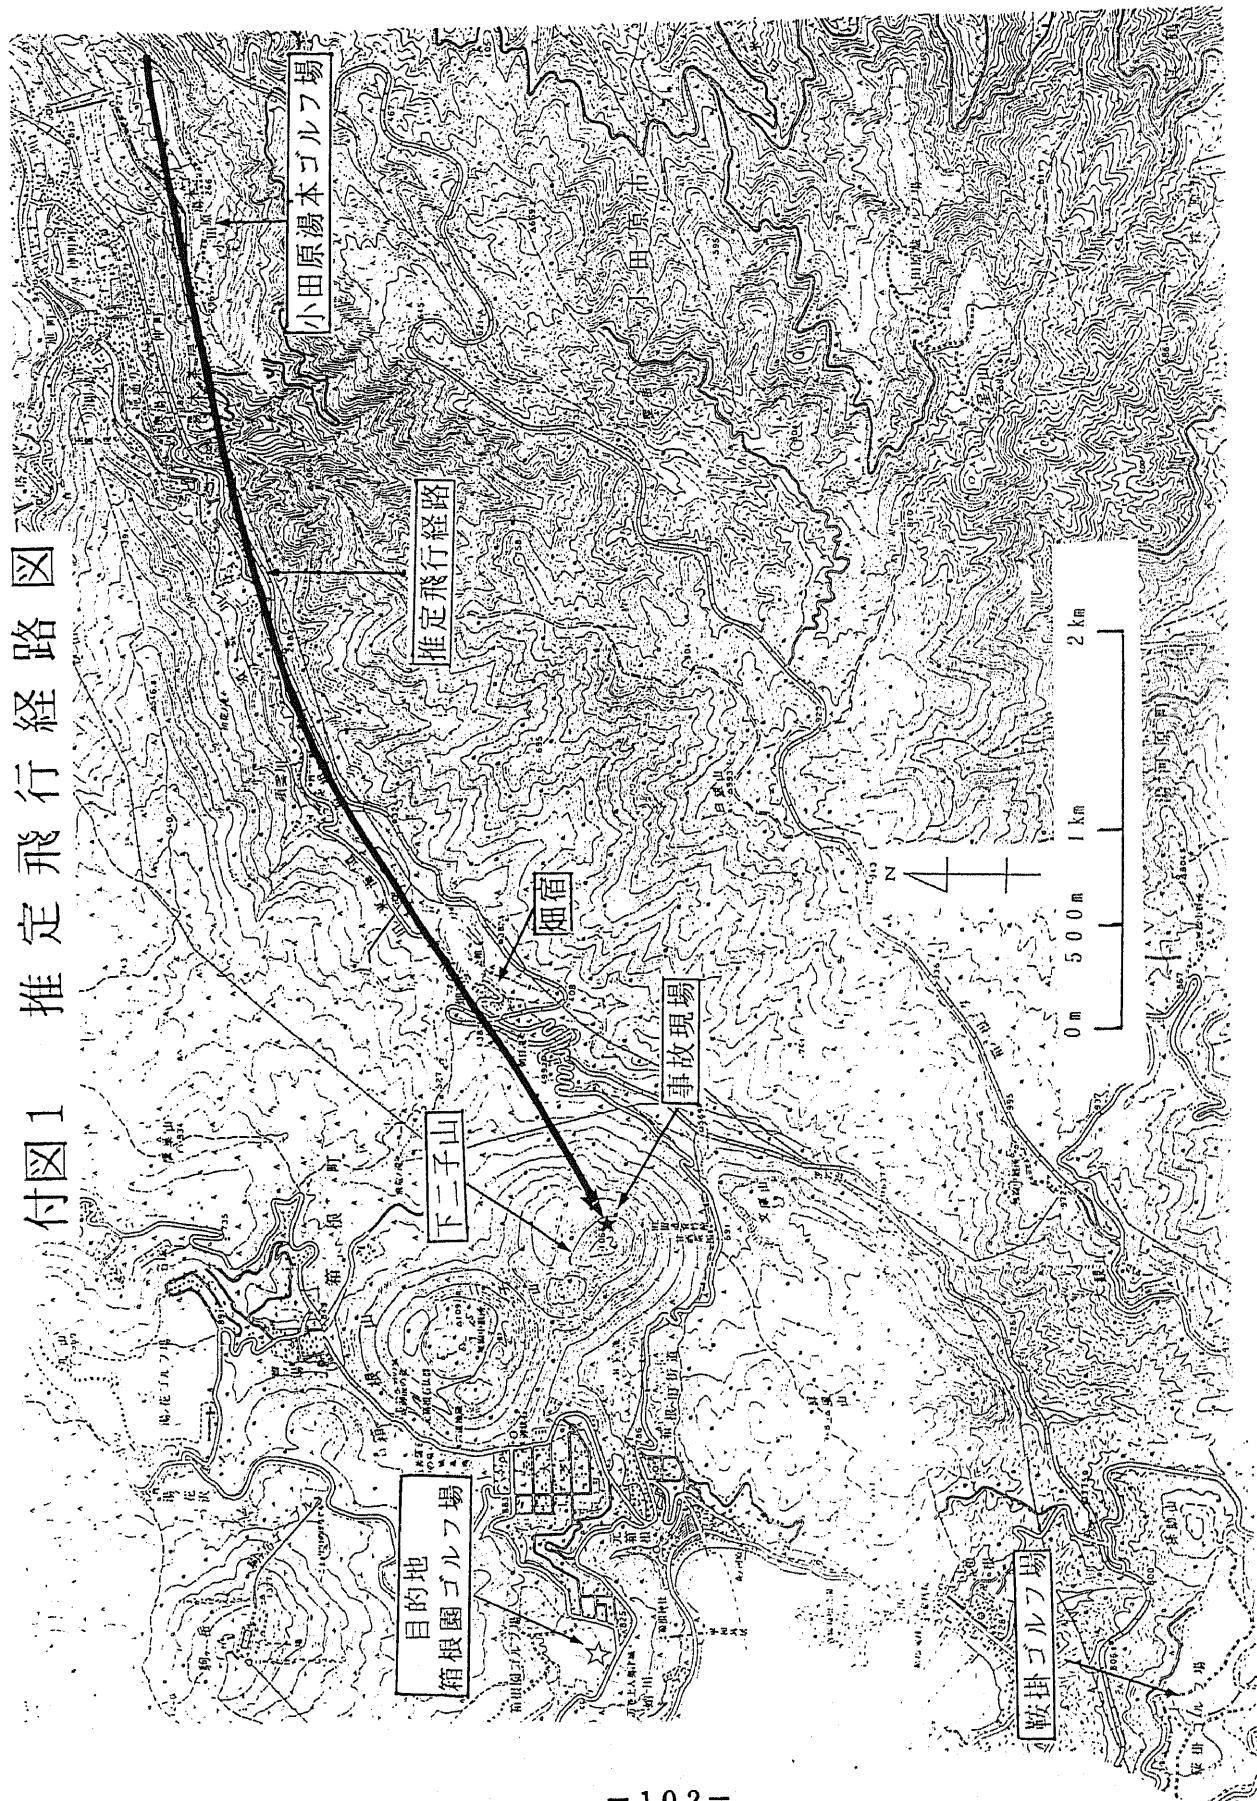
付図1 推定飛行経路図

また、事故現場の東北東約1.3キロメートルの畠宿の住民によれば、「当時の二子山は頂上から三分の二ぐらいまで雲がかかっており、同方向に向かっている同機のものと思われるかなり大きな爆音を聞いた。その直後に二子山方向から「ドン」という爆発音を聞いた。」とのことであった(付図1及び写真参照)。

3.1.5 機長が小田原上空において、「箱根の天候は雲が少し下がってきた。鞍掛ゴルフ場の方向は開いています。」との気象情報を受け、「了解した、これから向かいります。」と返信していること及び目撃者等が述べている状況並びに事故現場の残がいの状況から、同機は、目的地に向かおうとして雲中飛行する間に下二子山に衝突したものと推定される。
