航空事故調査報告書
日本フライングサービス株式会社所属
パイパー式PA-46-310P型 J A 3 9 5 6
岡山空港
平成3年1月13日

平成3年5月8日

航空事故調査委員会議決

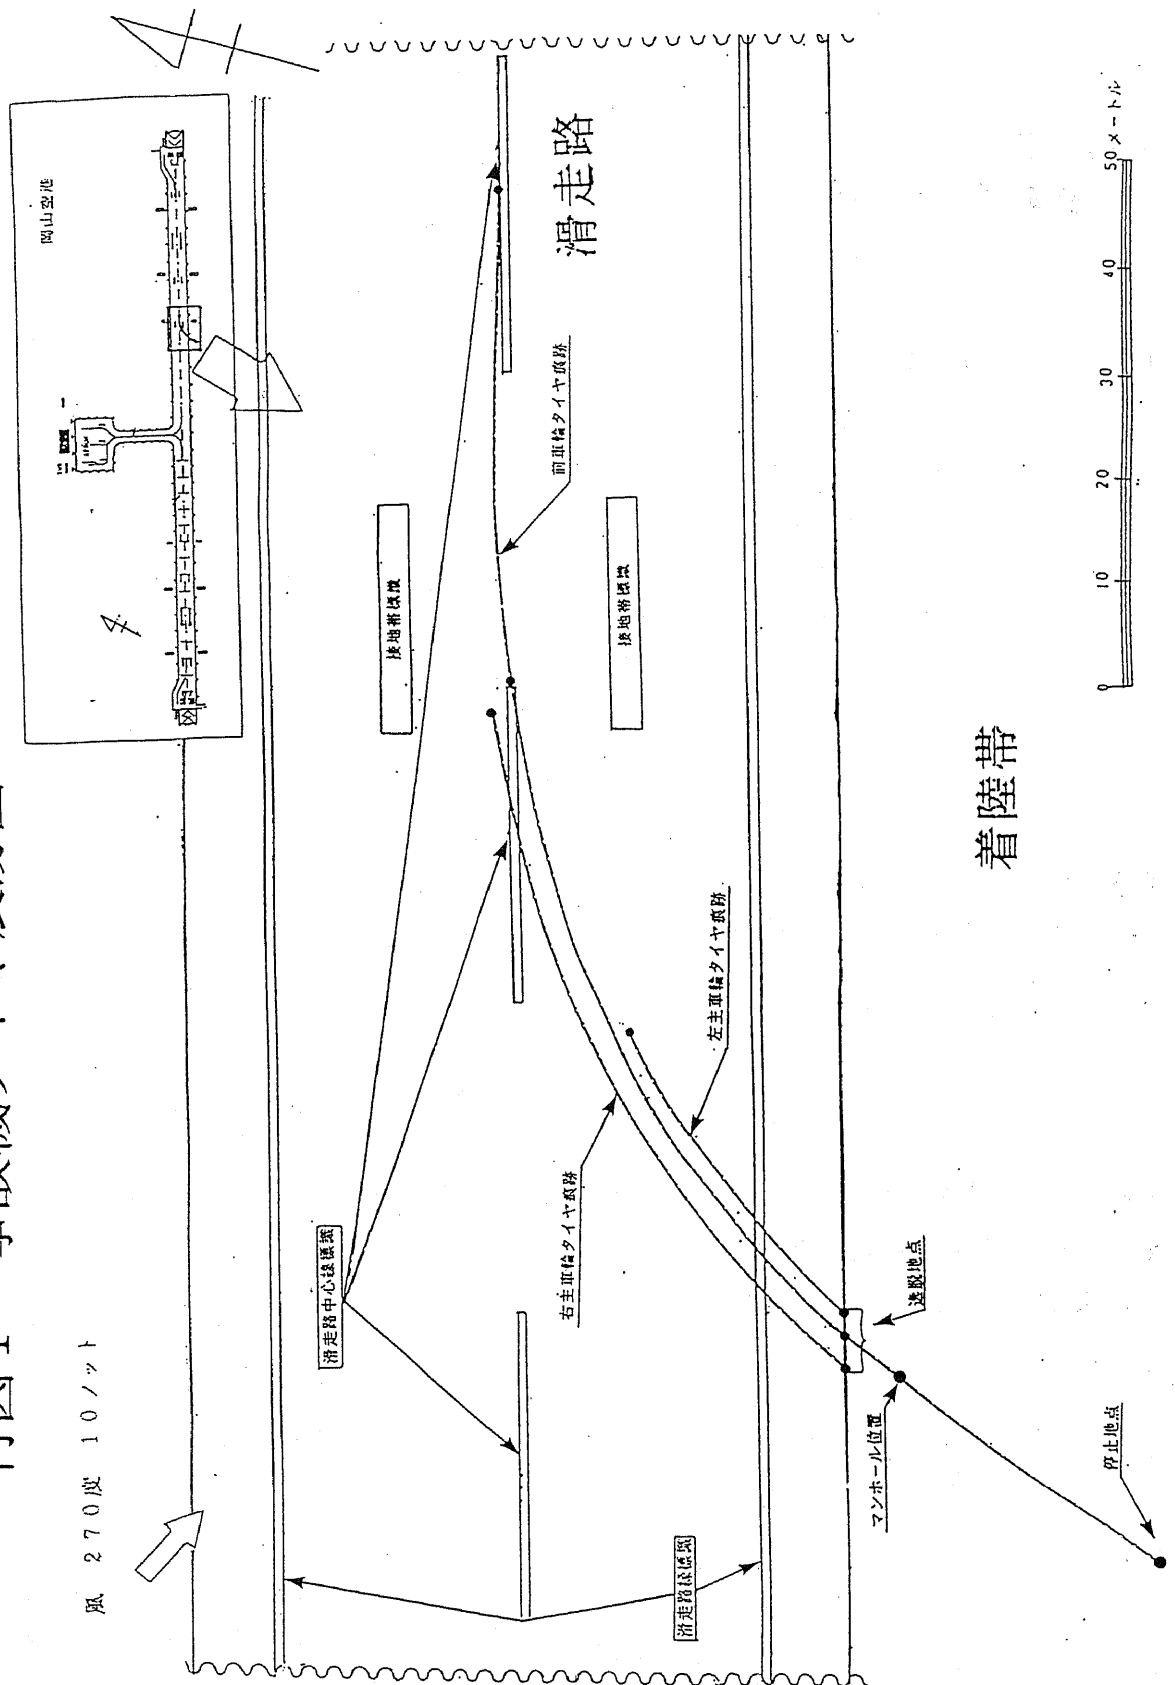
付図1 事故機タイヤ痕跡図

右からの横風であったため、右に機体を少し傾け、左ラダー・ペダルを踏んだウイング・ロー法で進入し、フラップをフルダウン、速度を約 85 ノットとして最終進入した。滑走路進入端上空を通過した地点でパワーをアイドルにして、引き起しを開始し、滑走路進入端から約 300～400 メートルの滑走路中心線上に右主車輪から接地、少し遅れて左主車輪が接地し、数秒後に前車輪が滑走路に接地した。そのまま滑走路上を滑走していた際、左ラダー・ペダルを踏んでいたため、左方向へ機体が回りだした。右ラダー・ペダルを踏んだが、修正できず、滑走路進入端から約 600 メートルの地点で滑走路から左へ逸脱し、着陸帯を走行してマンホールに前車輪を乗り上げた際に前脚等を破損し、約 30 メートル進んだ地点に前のめりの状態で停止した（写真参照）。

3.1.4 同機が接地後滑走路を滑走していて左へ偏向し始めたことについては、機長が接地後も左ラダー・ペダルを踏んでいたと述べていることから、機長が過度に左ラダー・ペダルを踏み込んだことによるものと推定される。

機長が右ラダー・ペダルを踏んだが修正できなかったと述べていることについては、右ラダー・ペダルの踏み込みが十分でなかったことによることが考えられる。

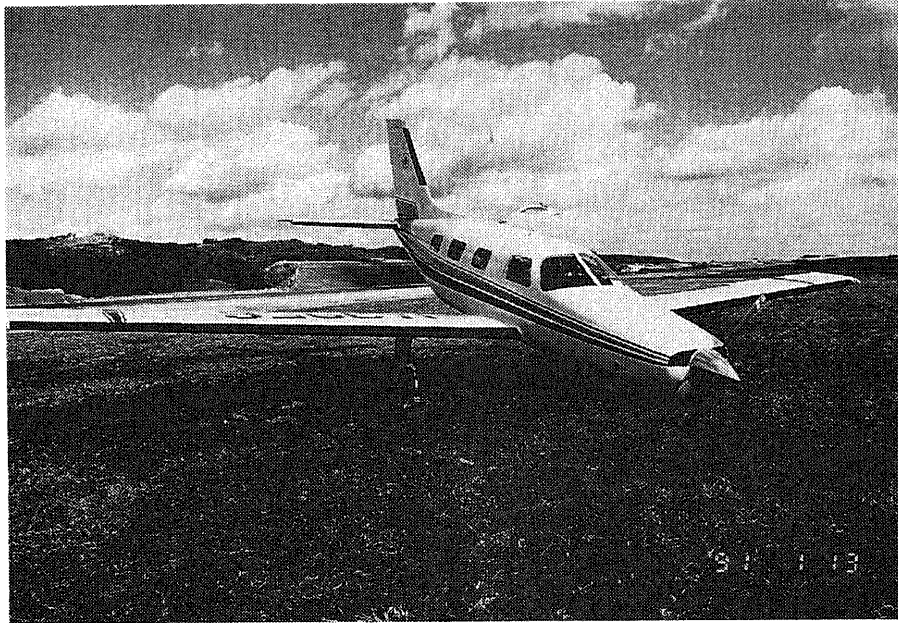
写真 事故機の状況

前脚 破 損

前脚ドア 破 損

プロペラ 湾 曲

3.1.5 同機は、左に偏向して滑走路を逸脱後、着陸帯内の芝生内にあったマンホールに乗り上げ、その際、前脚等を破損したものと認められる。
