航空事故調査報告書

パイパー式PA-32R-301T型 JA3971

宮崎空港

平成2年12月10日

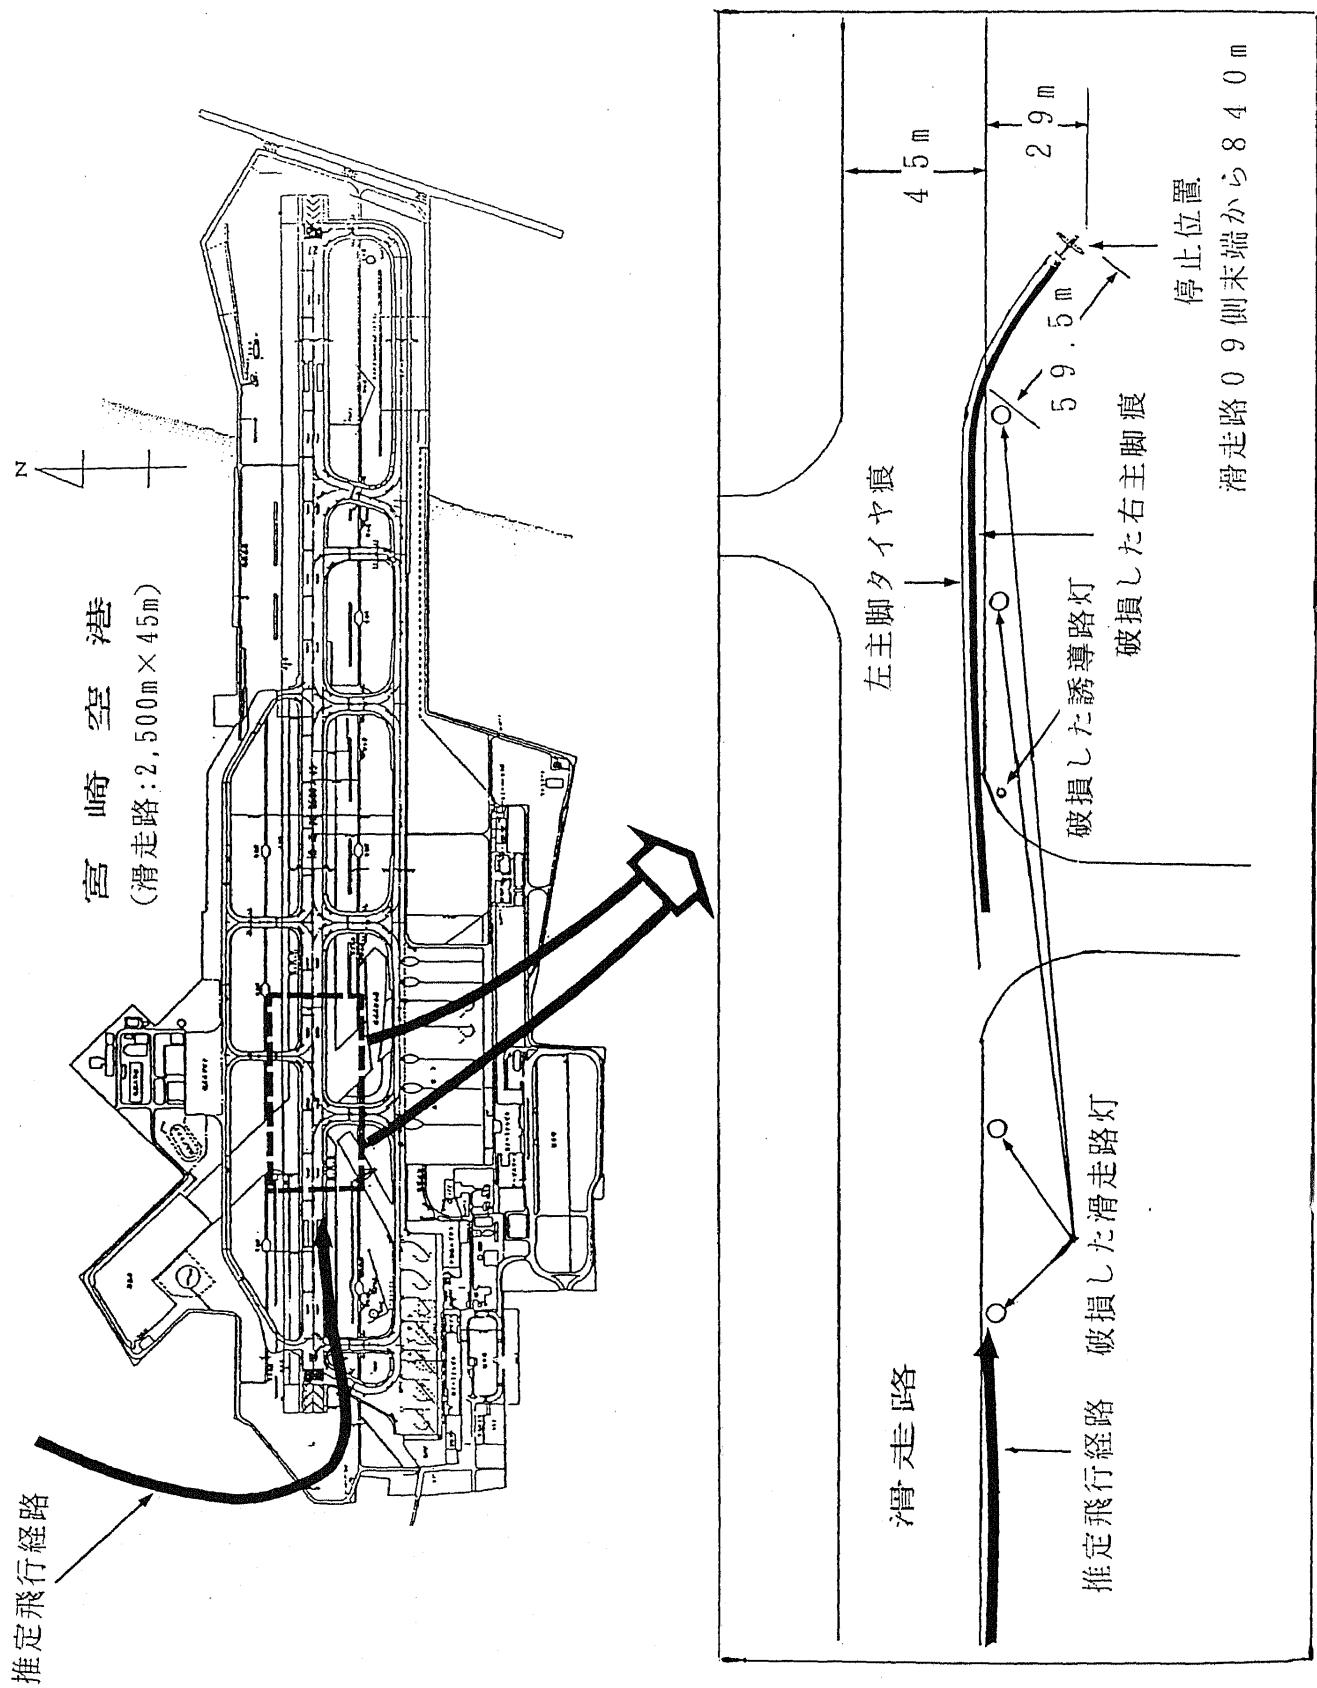
付図 1 事故現場見取図

この時の速度は約80ノットであった。右主脚が破損したと思ったので復行せず着陸停止操作を行ったが、右主脚及び右主翼が前方の滑走路灯及び誘導路灯に接触し、右側に滑走路を逸脱、そのまま約60メートル滑走して着陸帯内に停止した(付図1及び写真1参照)。

3.1.6 2.8.1項に述べたように同空港は滑走路の改良工事が行なわれており、当時、滑走路中心線灯は滑走路27側の末端から500メートルまでの間のみ点灯されていて、滑走路09側については点灯されていなかったこと及び機長が滑走路中心線灯が一部運用休止中であることを失念していたことから、機長は目の前に見えた右側滑走路灯を滑走路中心線灯と一瞬誤認し、その誤認に気がついて修正操作を行ったが同機の高度が低下しており、滑走路灯及び誘導路灯に接触して右主脚及び右主翼が破損したものと推定される。

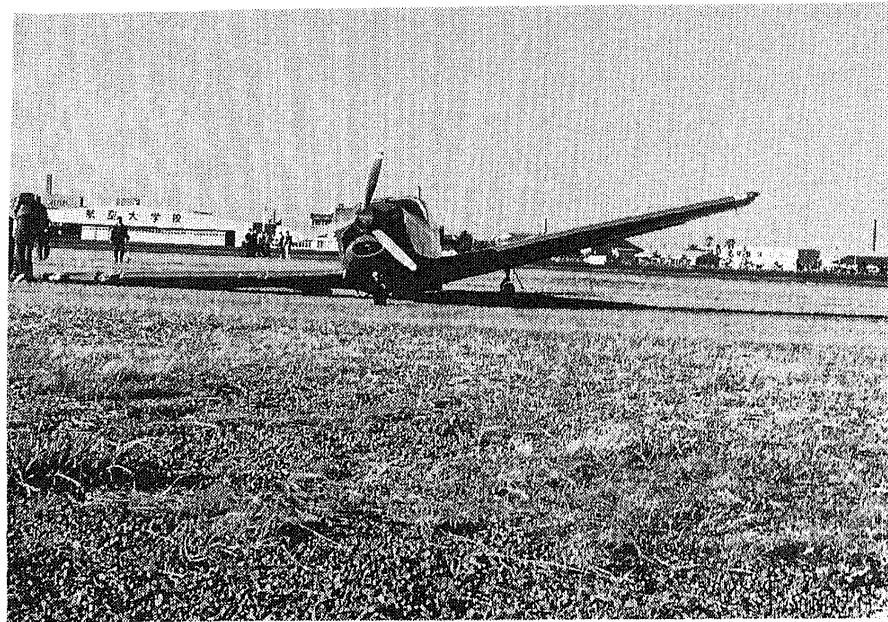
写真 1 事 故 機

右主脚 破損

右主翼 取付部及び翼が損傷

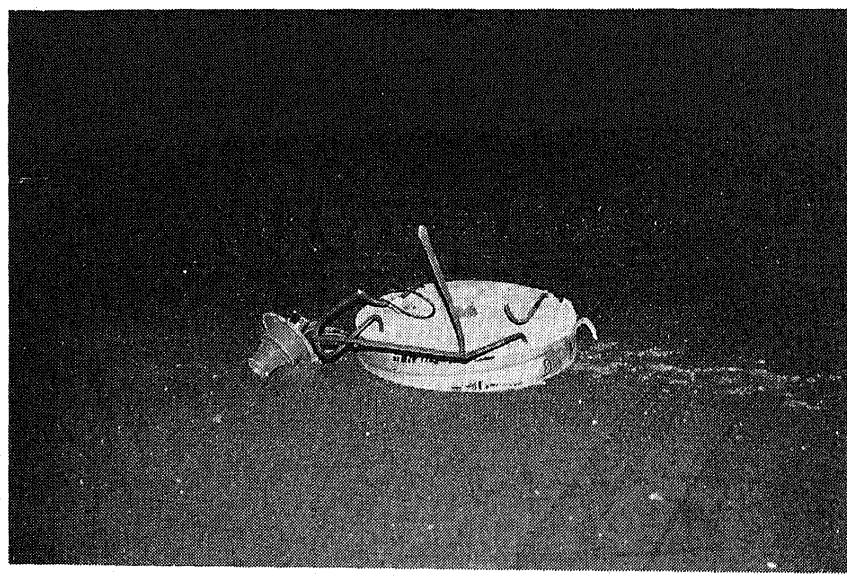
写真 2 破損した滑走路灯

仮設されていた滑走路灯4個及び誘導路灯1個を破損(2.8.1項、付図1及び写真2参照)

なお、事故発生当時、滑走路灯及び誘導路灯の一部は仮設のもので点灯されており、滑走路中心線灯は滑走路27側の末端から500メートルまでの間のみが点灯されていた。
