航空事故調査報告書
川崎航空株式会社所属
セスナ式172P型 JA4012
群馬県利根郡片品村
平成3年2月14日

平成3年6月19日
航空事故調査委員会議決
委員長 武田 峻
委員 薄木 正明
委員 宮内 恒幸
委員 東 昭
委員 竹内 和之

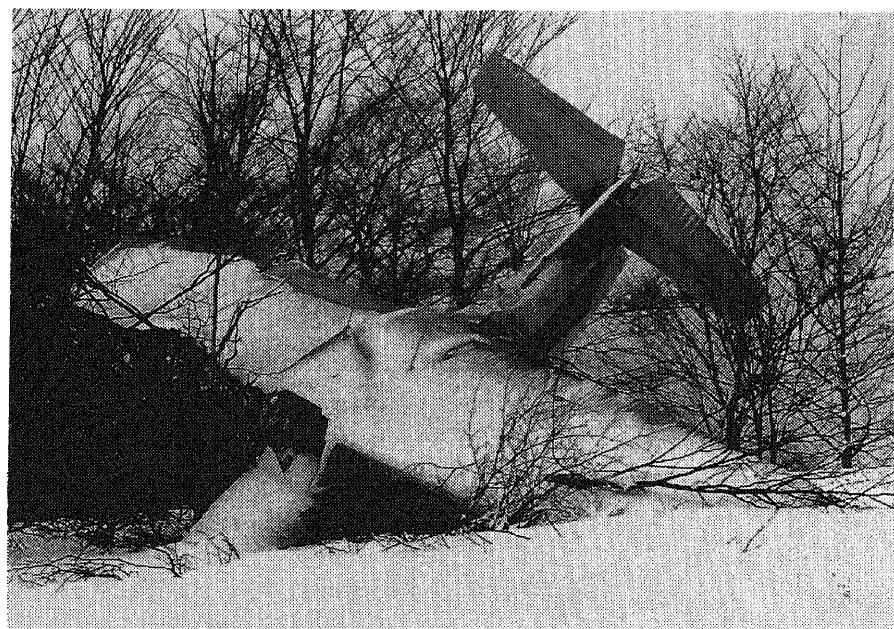
写真 事 故 現 場

撮影が終了した後、地形の状況から、右又は左に急旋回離脱をせず、前方の大行山の東寄りの谷間を抜けながら、上昇して高度を獲得し離脱したほうが安全であると判断し、フル・パワーで上昇したが、思うように上昇できないので、機首を上げて最良上昇角が得られる速度である60ノットを保って上昇した。しかし、やはり高度を獲得しきれず、大行山の山頂に近い稜線より少し下の立木に接触し、斜面に墜落した。

機長が、マスター・スイッチ、燃料コック及びイグニッション・スイッチをオフにした後、3人共自力で機体から脱出し、山を降りた(付図1及び写真参照)。現地付近は、北から風が吹いており、風速は不明だがあまり大きくはなかったと思う。また、気流は安定していた。

同機の墜落地点の標高は5,680フィート(1,730メートル)で、越えようとした稜線の標高は5,750フィート(1,752メートル)であった。

主翼	右主翼破損、右主翼ストラット折損
胴体	水平尾翼前縁付近で破断、前面風防破損
プロペラ	破損
