航空事故調査報告書  
日本農林ヘリコプター株式会社所属  
ベル式 47G4A型 JA7658  
福島県伊達郡保原町  
平成2年8月24日

平成3年5月15日  
航空事故調査委員会議決  
委員長 武田 峻  
委員 薄木 正明  
委員 宮内 恒幸  
委員 東 昭  
委員 竹内 和之

日本農林ヘリコプター株式会社所属ベル式 47G4A型 JA7658（回転翼航空機）は、平成2年8月24日、福島県伊達郡保原町の水田において薬剤散布作業中、08時35分ごろ同町高野の水田に墜落した。

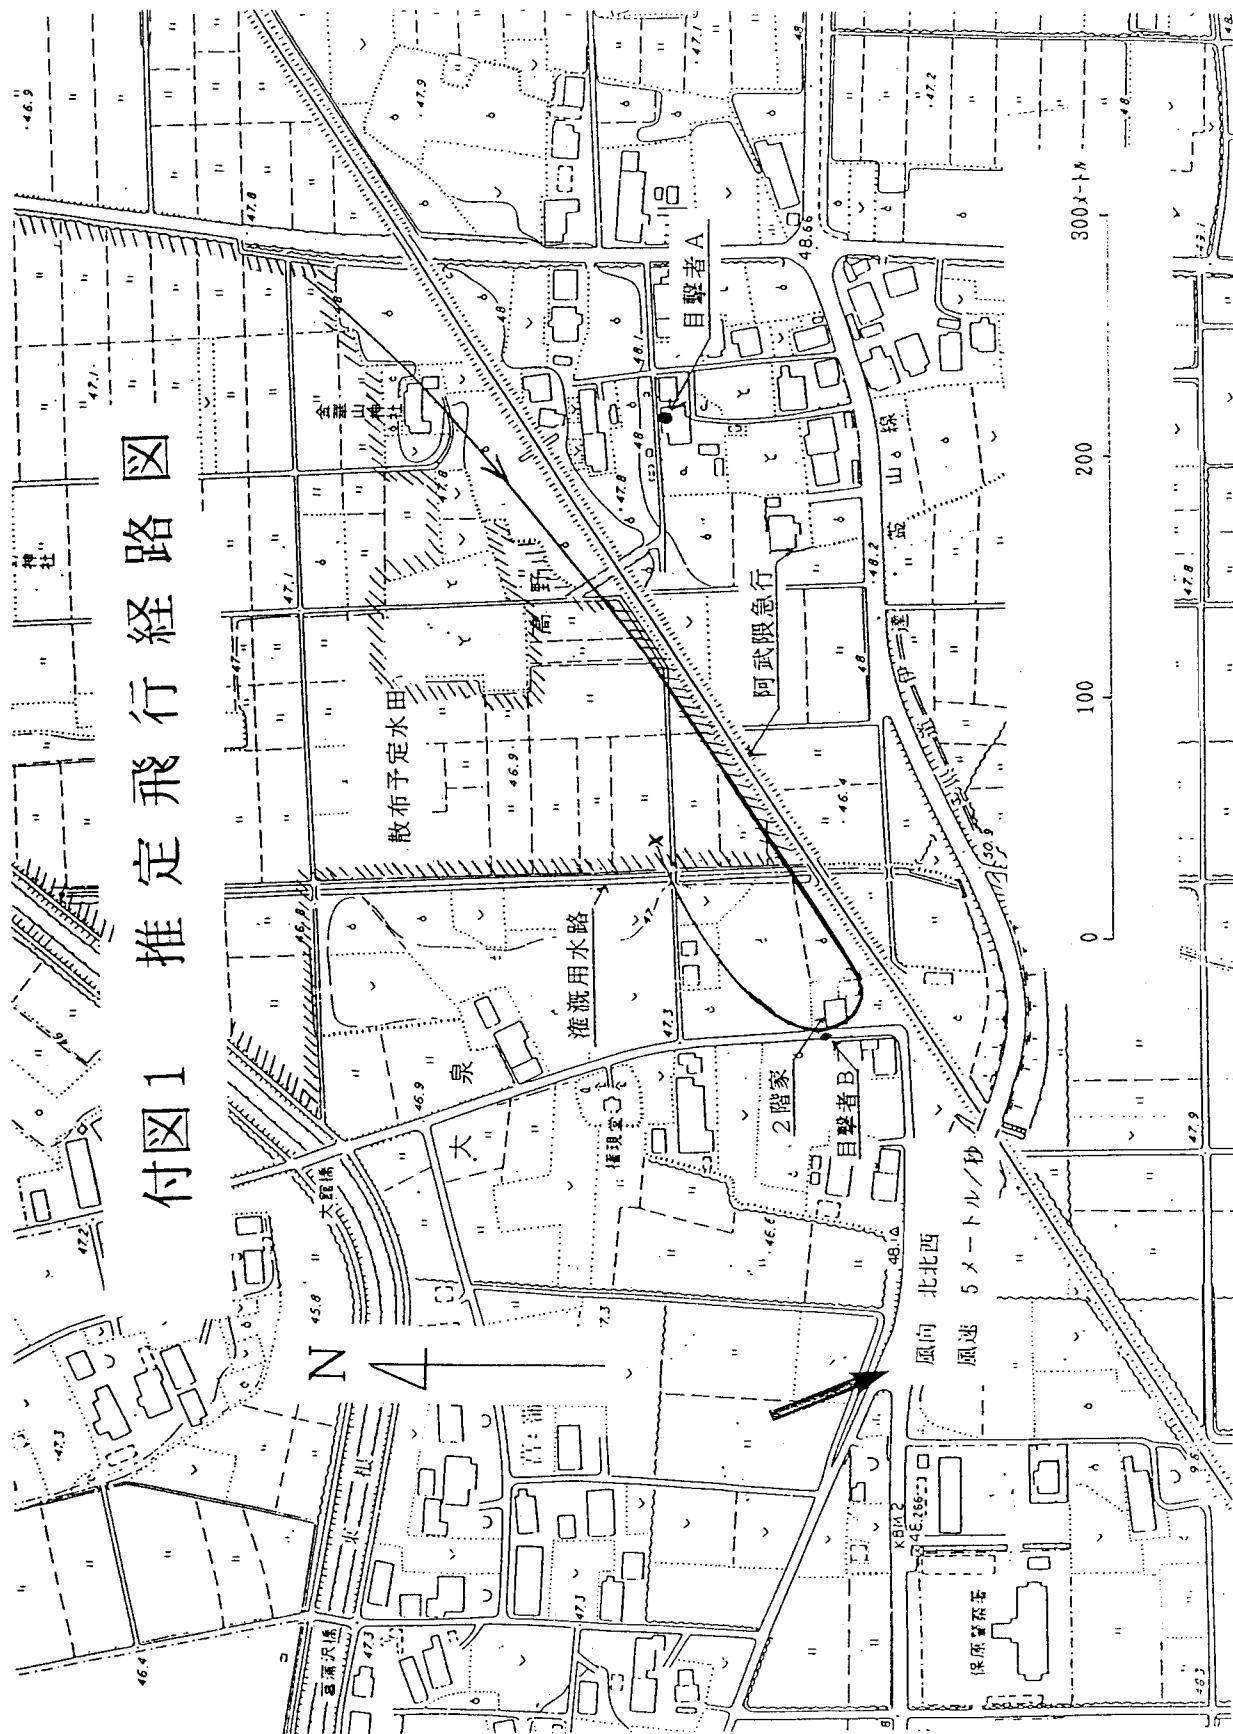
付図1 推定飛行経路図

また、同線路付近で道路工事に従事していた者（目撲者B）によれば「ヘリコプターが大きな音を立てて飛んできて、低高度で、そばの2階家の真上で右に大きく旋回して北北東方向に高度を下げながら飛行していった。突然大きな音がしたので、ヘリコプターが飛行して行った方向を見たところ黒煙が上がっていたので墜落したなと思った。」とのことである。同機の墜落の状況を目撲した者はいなかった。同機は、前記2階家の約100メートル先の保原町高野9番地の1先の水田に墜落し、火災が発生した（付図1及び写真参照）。

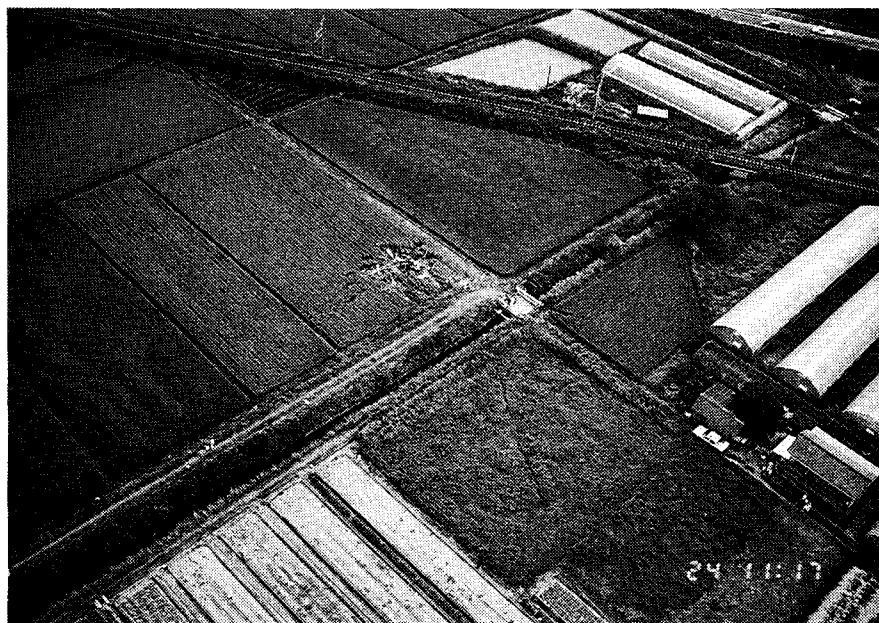
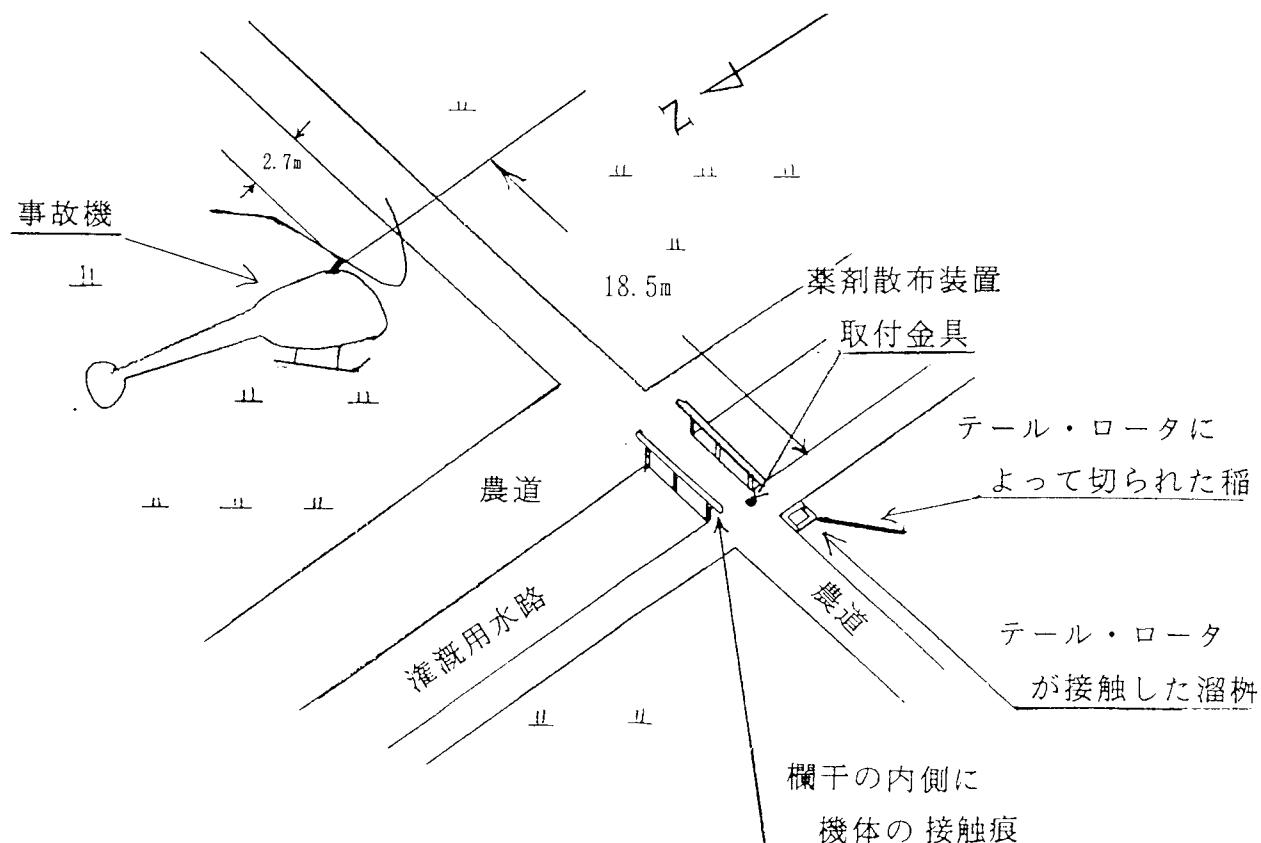
# 写真 事故現場

同機は、水田内に機首を南南西に向け横転した状態で全焼していた。また、同機の周辺の稲がメインロータによって切断されていた。

同機の墜落位置から西南西約20メートルの位置にある灌漑用の水路（幅約3.5メートル）にかかるコンクリート製の橋の欄干に同機の接触痕があり、また、破損した薬剤散布装置取り付け金具が欄干のそばに落ちていた。

橋のきわに水田に水を引き入れるコンクリート製の溜枡があり、それに打痕が残されていた。破損して飛散していたテール・ロータ・ブレードと照合の結果その打痕はテール・ロータ・ブレードによるものと認められた。その打痕から南西方向に向かって稲の先端が約3メートルの長さにわたって切られており、テール・ロータ・ブレードによって切られたものと認められた（写真参照）。
