**航空事故調査報告書**  
**海外物産株式会社所属**  
**セスナ式501型JA8284**  
**花巻空港**  
**平成2年10月22日**

### 1.1 航空事故の概要

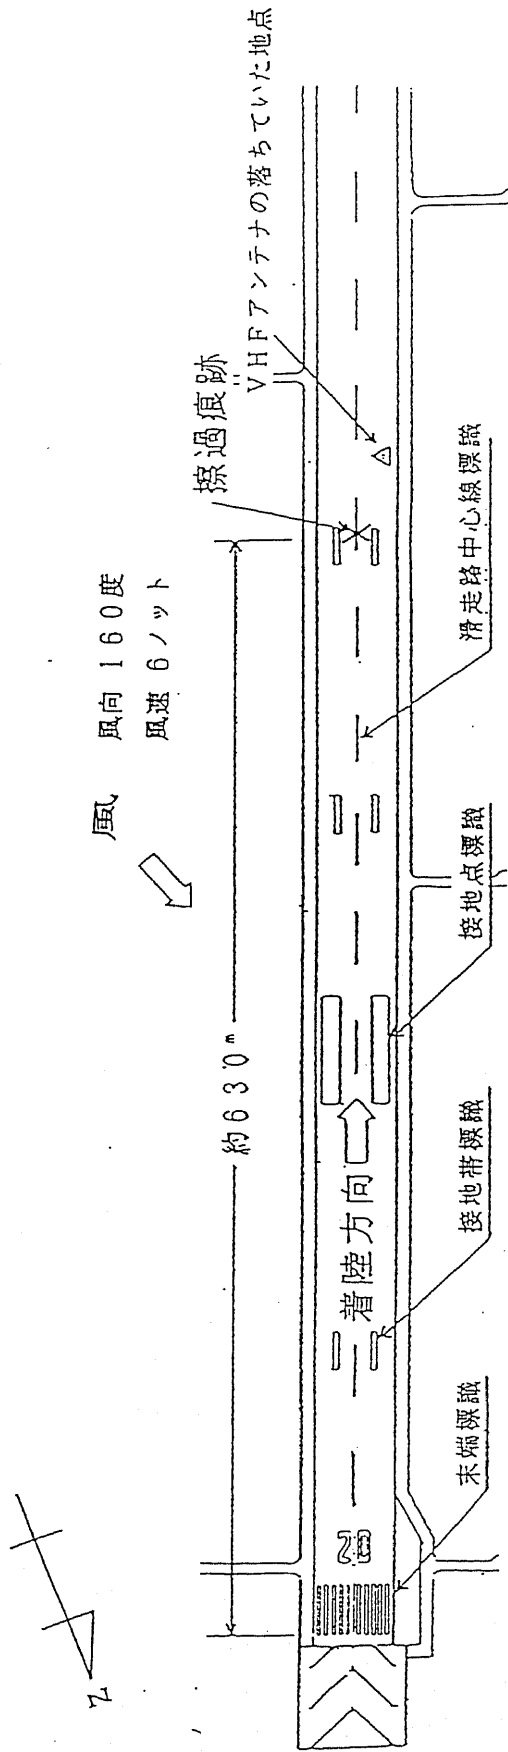
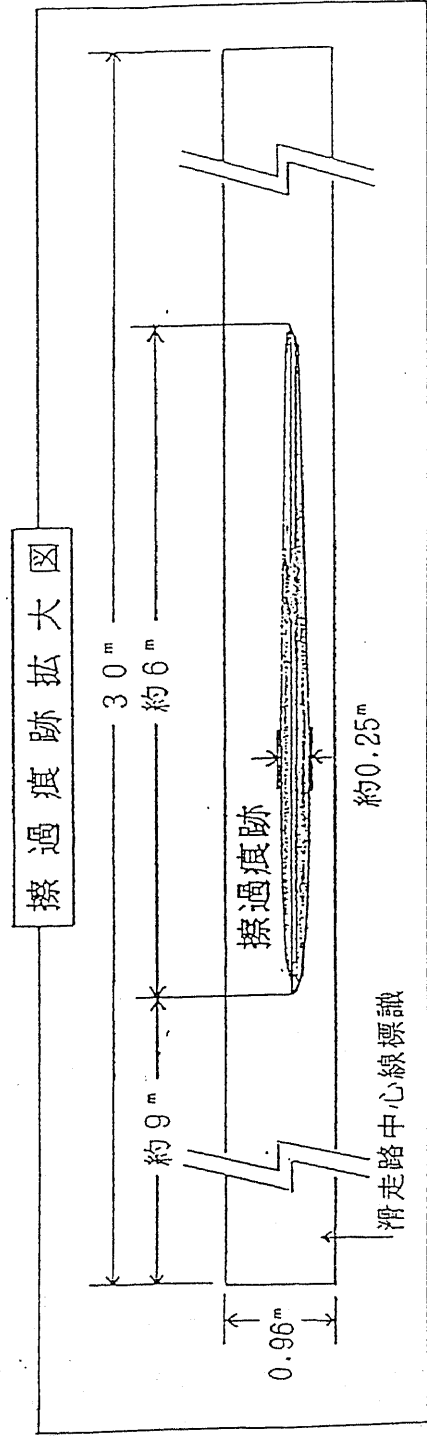
# 付図1 現場見取図

滑走路には、滑走路20の進入端から約630メートル入った、滑走路中心線標識上に、同機によるものと認められる、長さ約6メートル、最大幅約25センチメートル、最大深さ約3ミリメートルの擦過痕跡が認められた。また、同痕跡の約50メートル右前方の滑走路上で、同機から脱落したVHFアンテナが拾得された(付図1参照)。

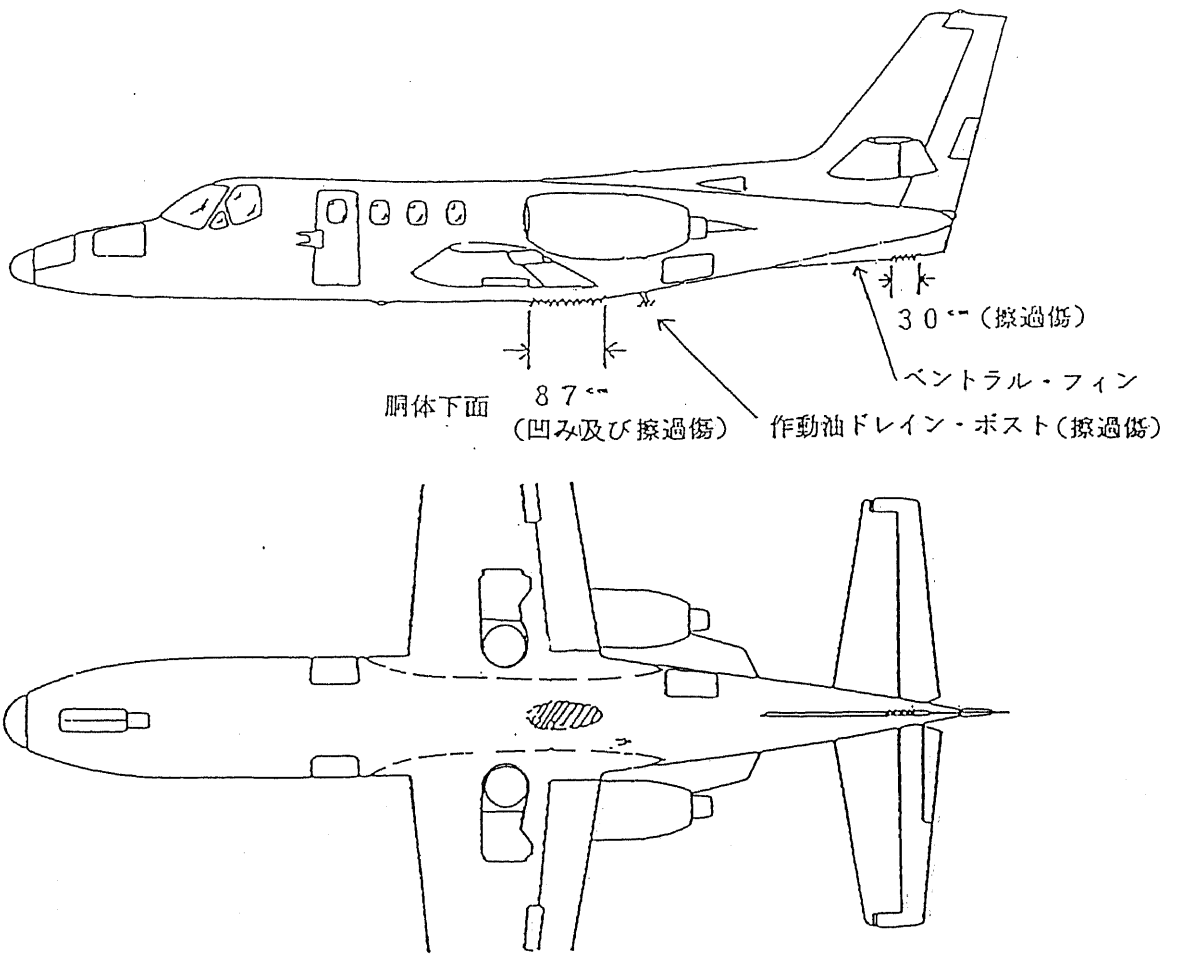
# 付図2 機体損傷状況

胴 体	胴体下部 損 傷
	後部与圧隔壁 損 傷
テール・ベントラル・フィン	擦過傷
No.1 VHFアンテナ	脱 落
作動油ドレイン・ポスト	擦過傷

3.1.6 同機が最初の接地帯標識を通過するころ、操縦教員は「ギヤ・アップ」と発唱して、脚を上げたが、訓練生はそれに気付かず接地操作を行い、かつ、接地点が延びないようにピッチ角を減少させたため、同機は脚上げ状態で、機体下面を滑走路に接触し、胴体下部等を損傷したものと推定される。

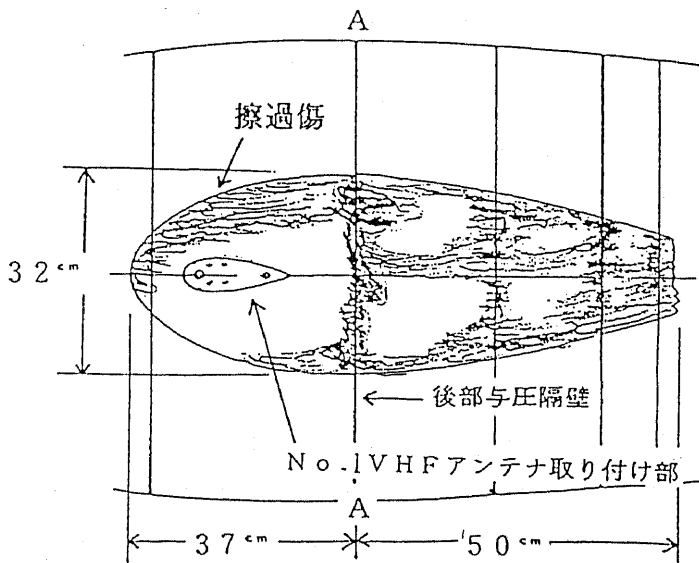
胴体下面の損傷状況 (拡大)

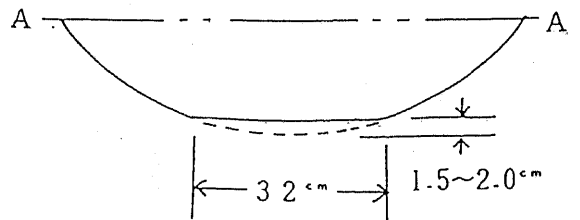
矢視 A-A  
胴体下面の凹み
