航空事故調査報告書
中日本航空株式会社所属
セスナ式172P型JA4075
愛知県刈谷市境川河川敷上空
平成3年4月27日

平成3年9月4日

1.1 航空事故の概要

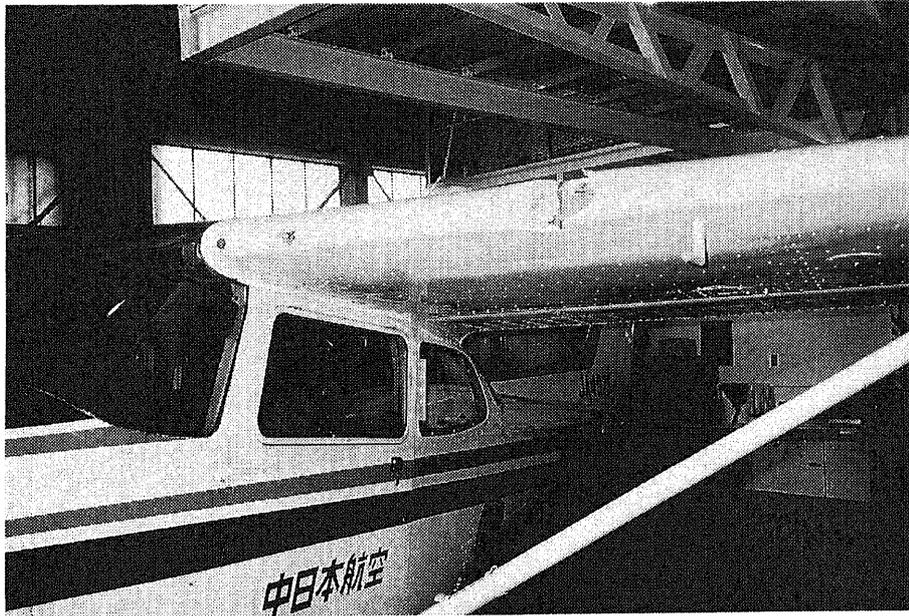
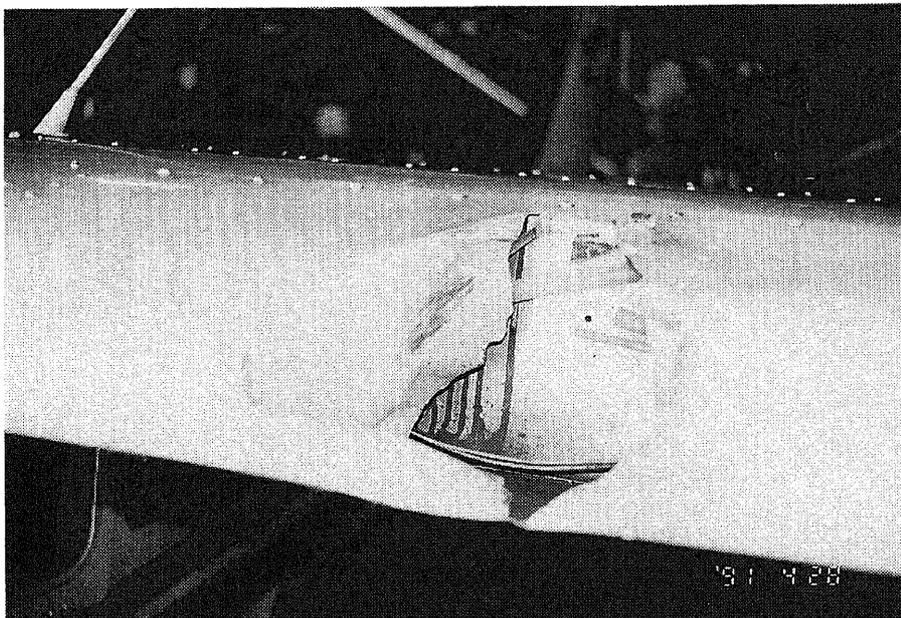
写真2 JA4075の損傷状況

着陸後点検を行ったところ、左主翼前縁に穴があいており、翼の中からバルサ材等模型航空機の破片と思われるものがいくつも見つかった。

左主翼 前縁外板の一部破損
前方主桁のウェブの一部破損
リブの一部破損
ピトー・システムのテフロン・チューブ切断
失速警報装置のテフロン・チューブ切断
プロペラ先端にかすかな擦過痕

J A 4 0 7 5 の損壊調査結果は2.3.2項に述べたとおりである(写真2参照)。また、プロペラの先端にはうす黄色、左主翼前縁外板破損部には赤色のペイント痕跡があった。更に、左主翼前縁内から白及び赤のペイント塗色のあるバルサ材等衝突物の破片が回収された。プロペラ先端にはわずかにバルサ材の粉末と思われるものが付着していた。模型操縦者は、J A 4 0 7 5 から回収された破片が、衝突した模型モーターグライダーの胴体、プロペラ、風防及びエンジン・マウント(木製)の一部であることを確認した。
