航空事故調査報告書
個人所属
ロビンソン式R22Beta型JA7760
平成2年12月4日
長野県上水内郡豊野町

平成3年8月7日

航空事故調査委員会議決

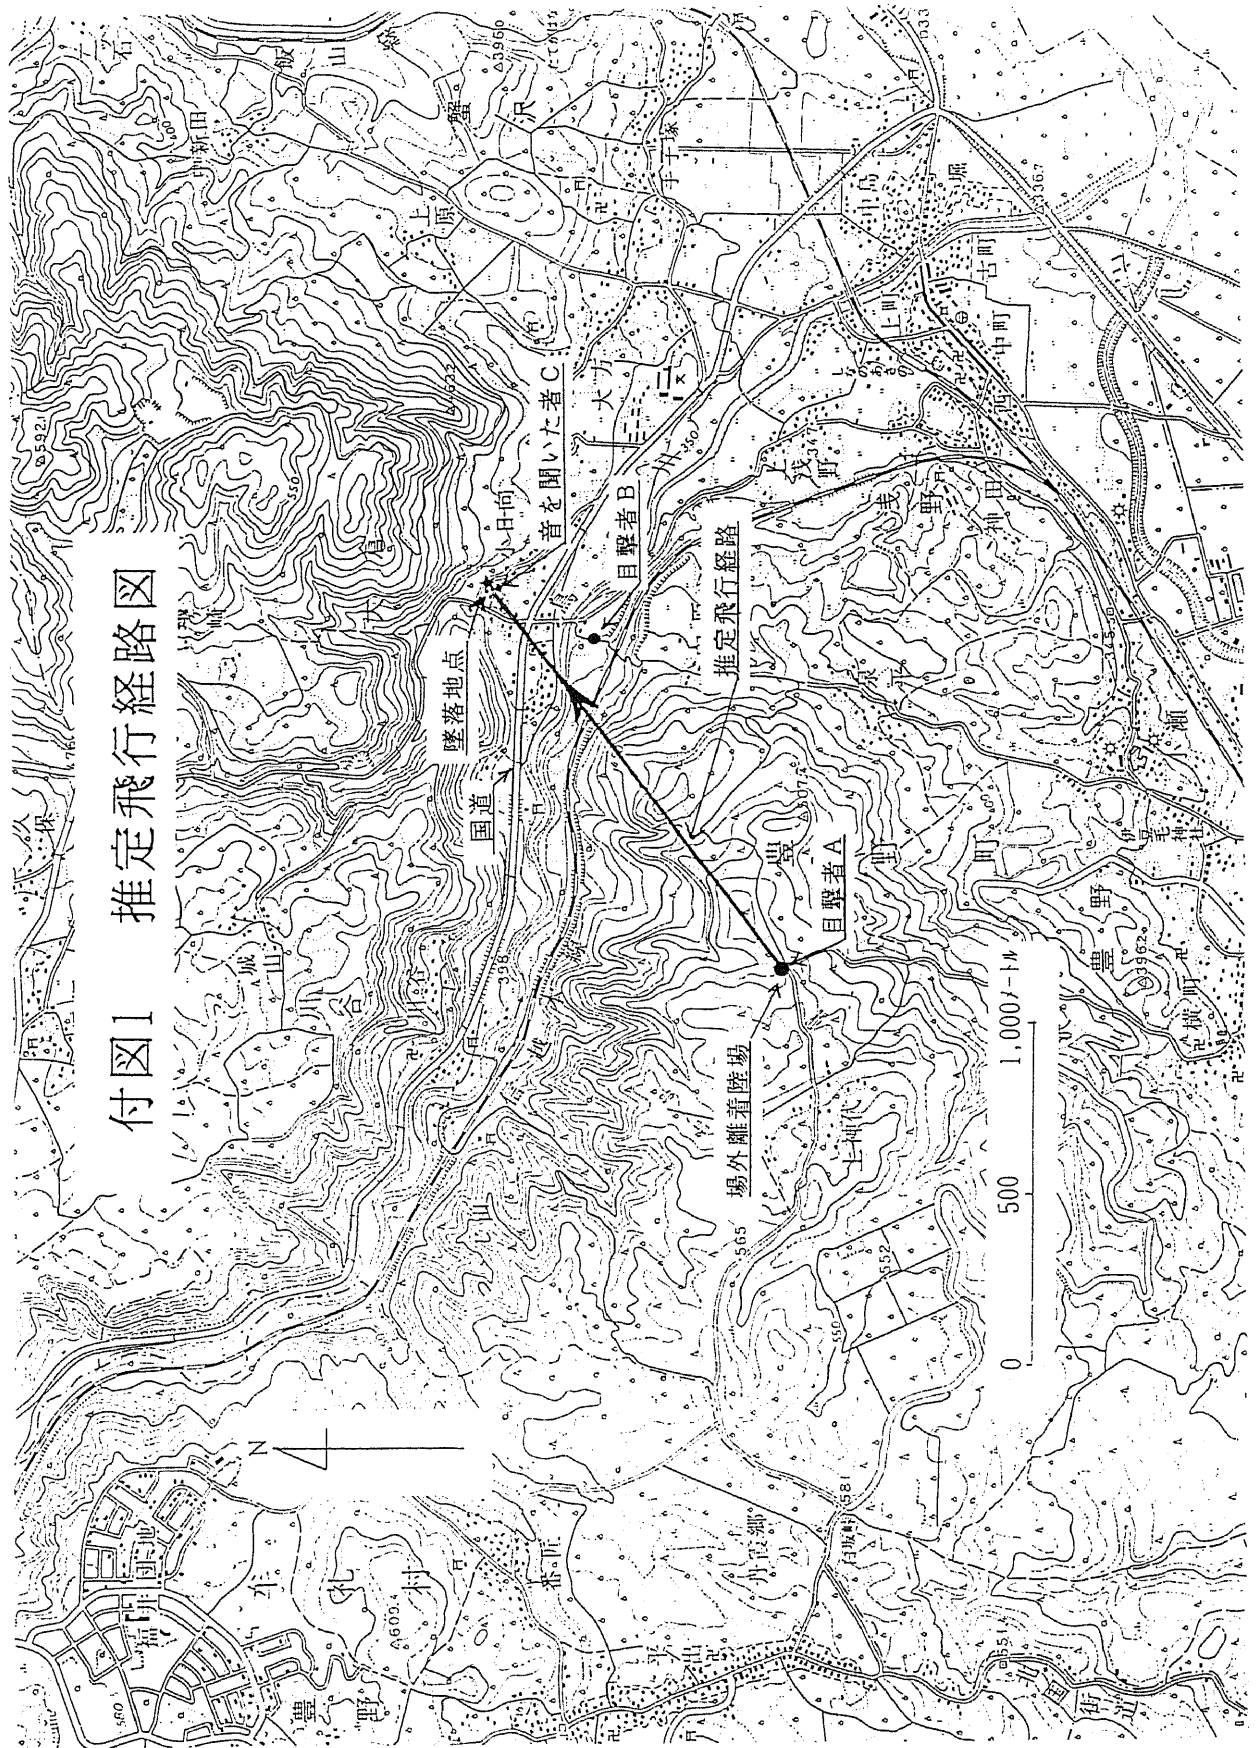
付図1 推定飛行経路図

西南西約500メートルの山の上空10メートル付近からヘリコプタが出てきた。同機はラジコンの模型ヘリコプタのように機体を左右に大きく傾け、かつ、機首を上げたり下げたりしながら下りてきた。エンジン音は「ドドドッド、ドドドッド、ドドドッド」というような音だった。国道を越えたあたりからエンジン音が聞こえなくなり、そのまま急降下して行った。機体の左右の振れは速く、かつ、横倒しになるような角度で45度を超えているような感じであった。機首の上げ下げはそれほど大きくはなかった。

事故発生時刻は12時05分ごろであった(付図1参照)。

3.1.7 目撃者の口述から、同機は離陸後間もなく異常な姿勢に陥った後墜落したものと推定される。これは2.10.1項に述べたように機長が同型式機について飛行経験が約1時間と極めて少なかったため、機体姿勢の変化に対応する適切な操縦操作ができなかったことによる可能性が高いと考えられる。
