航空事故調査報告書

ウルトラライト・エアクラフト式チャレンジャーⅡ型超軽量動力機

宮崎県えびの市

平成2年10月27日

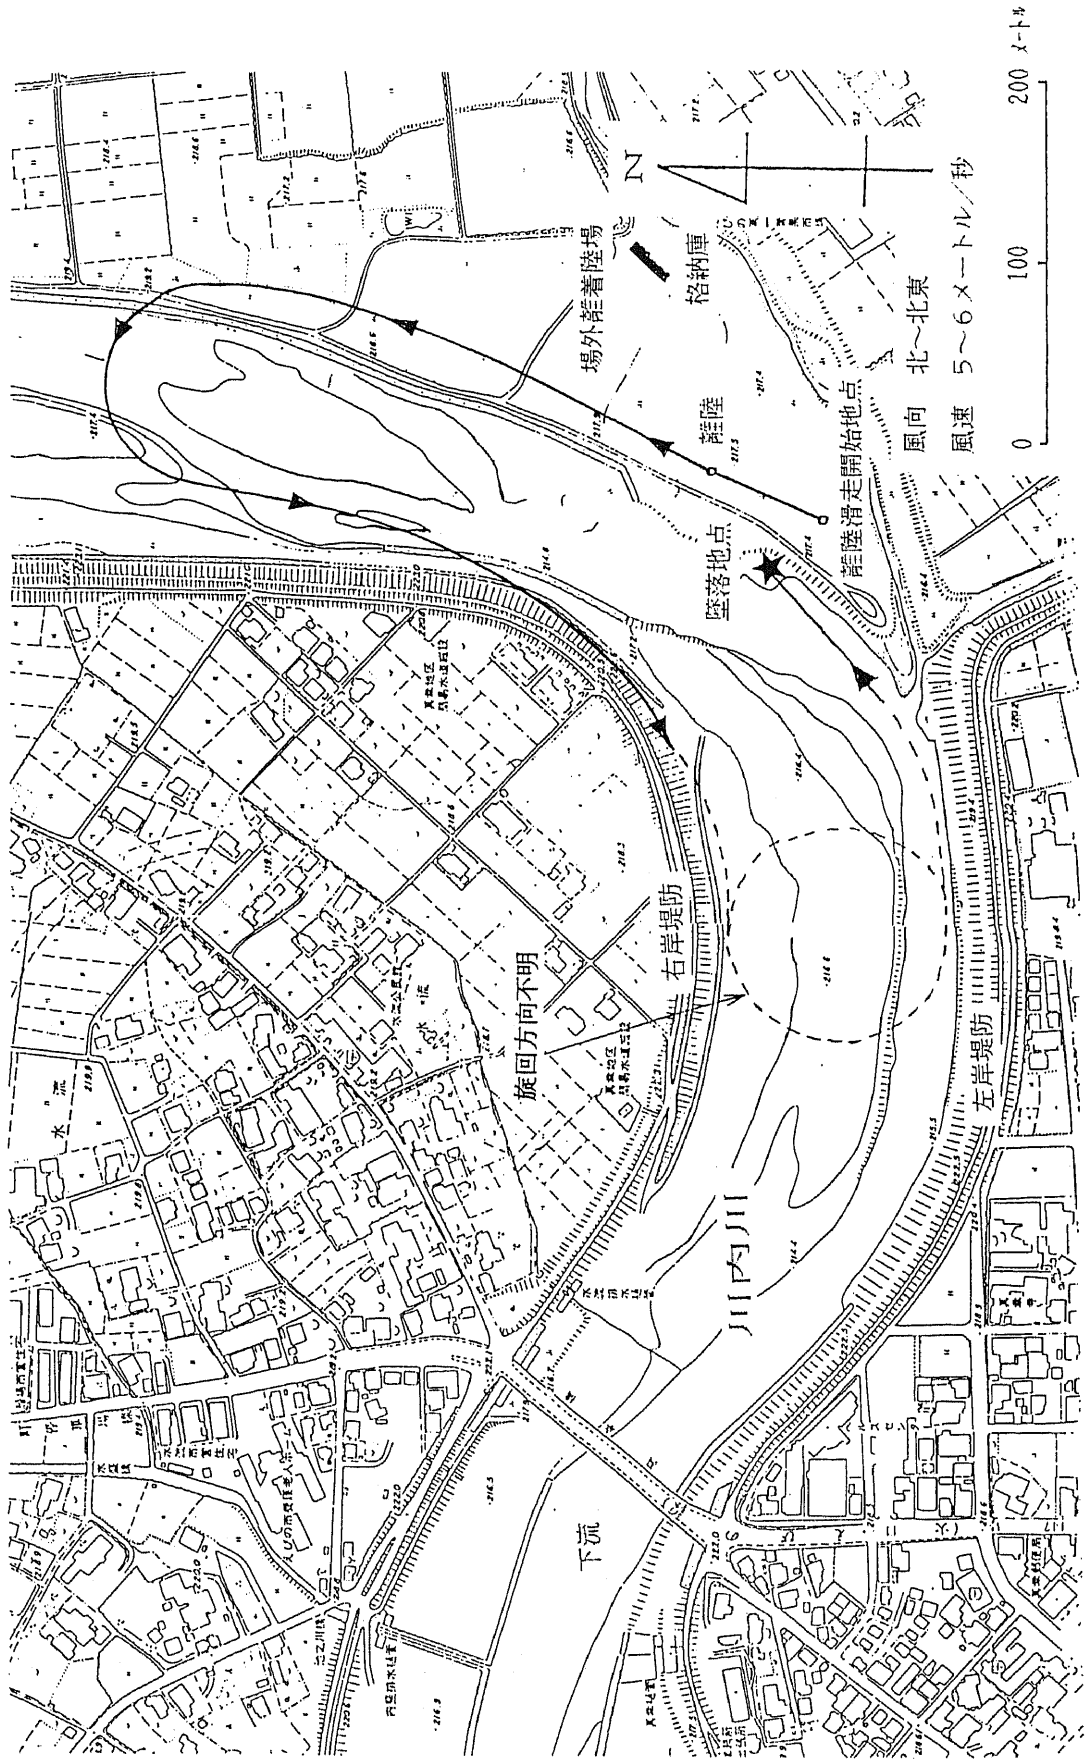
付図1 推定飛行経路図

同機は同場外離着陸場において、午前中から15時くらいまで操縦者により整備作業が実施されていた。15時30分ごろ、整備作業が終了したらしく同機は、格納庫の前に置いてあった。16時00分ごろ、操縦者はエンジンをかけたが調子が悪く、点火プラグを点検したところ2本あるシリンダのうちの片方の点火プラグが湿っていたので、念のため他のシリンダの点火プラグもあわせて新品と交換した。16時20分ごろ、再びエンジンをかけたところ正常となった。同機は離陸開始位置に向かい、その後北北東に50～60メートル滑走後、離陸した。同機は左旋回場周経路に入り、川内川上空で数回旋回した後、南側から同離着陸場に向かって高度を下げて行った。墜落地点の南西約60～80メートル付近、高度約10～20メートルとなったところで突然右に傾き、右傾斜を深めながら水面に墜落していった。

同機は背面状態で水面に墜落していた（付図1参照）。

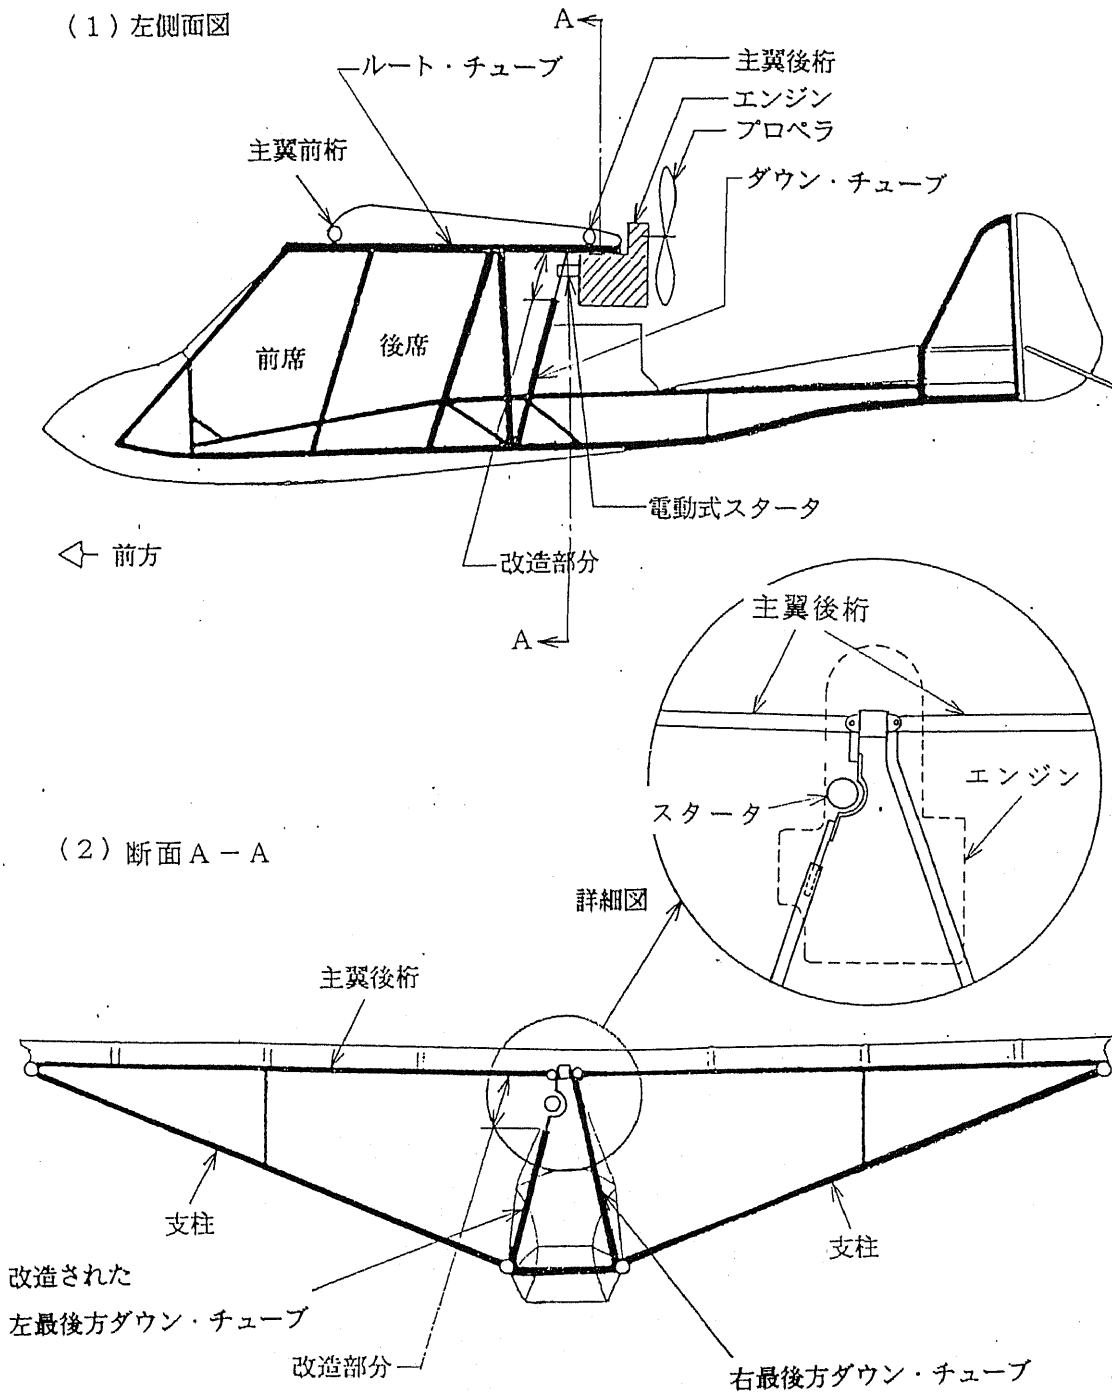
付図3 改造されたフレーム構造

同機には、同機の正規部品でない電動式のスタータが取り付けられ、また、左側最後方ダウン・チューブ（直径約2.5センチメートル）の上部を約30センチメートル切り取り、その部分を鋼管及び鋼板で製作した部材で継ぎ足す改造が行われていた。しかし、部材の上端はルート・チューブにボルトで接合されていたものの、下端はダウン・チューブに差し込まれていた（差し込み部分の長さ約3センチメートル）だけで、溶接やボルトによる接合は行われていなかった（付図3参照）。

改造作業の手伝いを行った者によれば、操縦者は事故の一週間ほど前からスタータを手動式から電動式に替える改造を行っていたとのことである。取付けられていた電動式スタータは手動式に比べて前後方向の寸法が長く、そのままでは、エンジン直前にある左側最後部ダウン・チューブに当たり、取り付けることができないため、操縦者は前述のダウン・チューブの改造を行ったものとみられる。

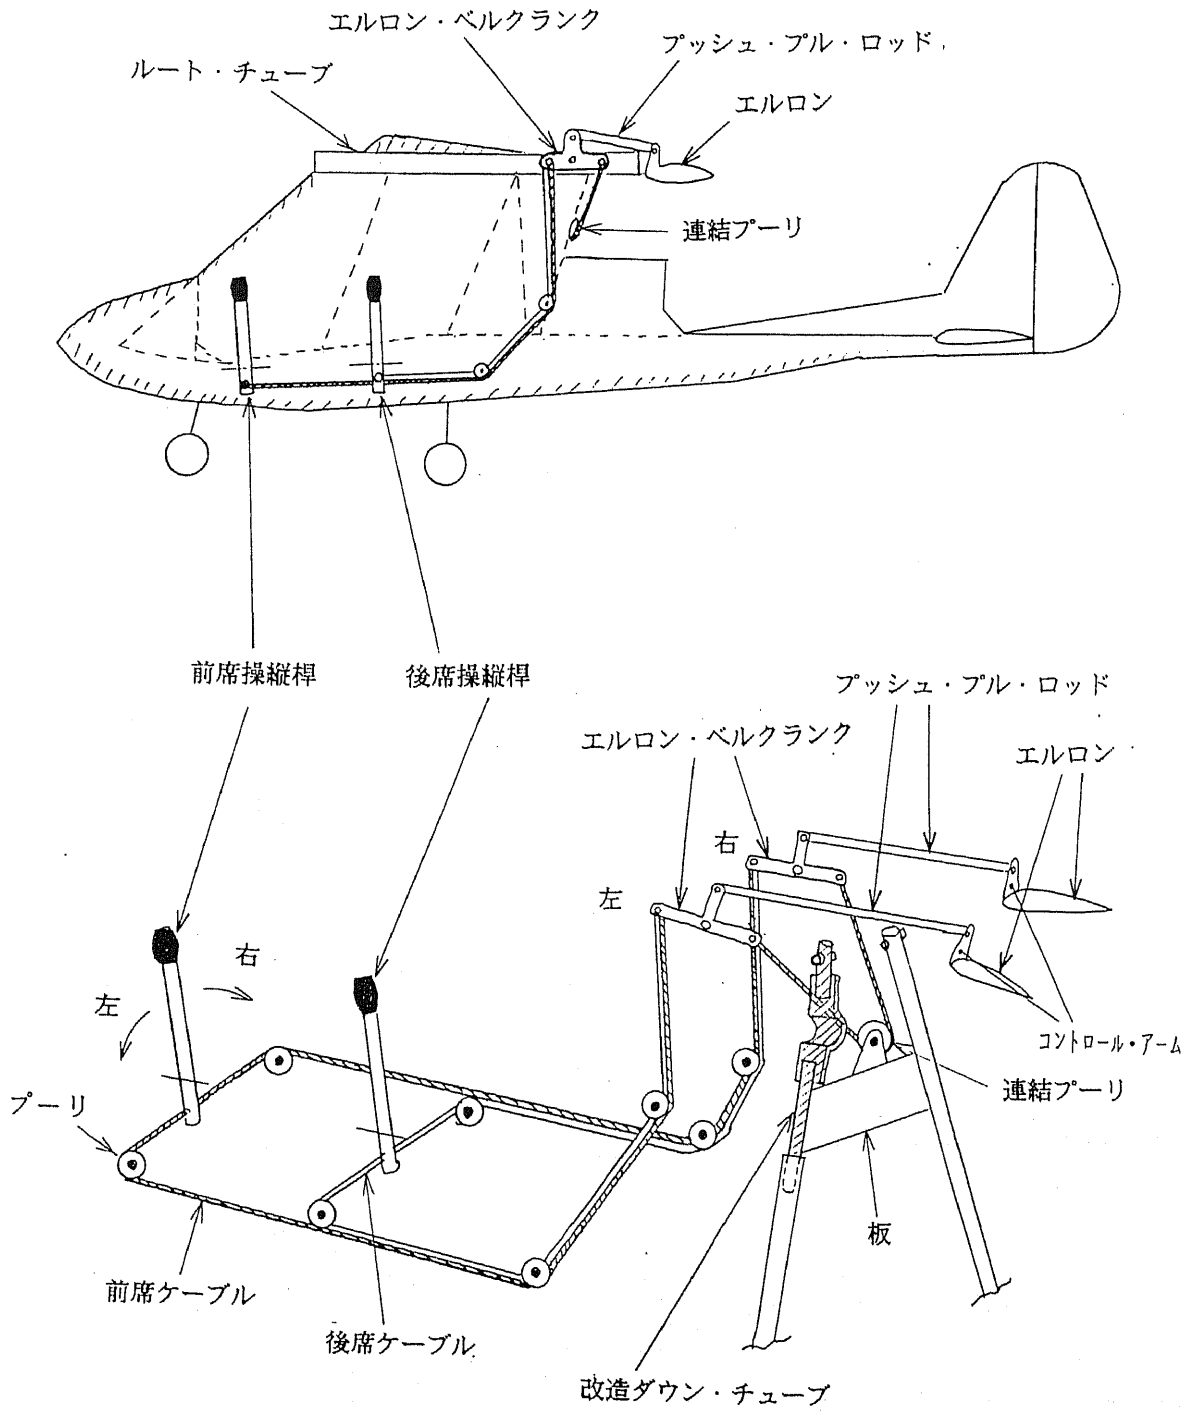
付図4 エルロン系統見取り図

操縦系統：右エルロン操縦系統のベル・クランクが同系統の、プッシュ・プル・ロッドに引っ掛かっており、コントロール・アームが変形していた。左エルロン操縦系統には特に損傷は認められなかったが、左右の系統を結ぶケーブルのプーリを取り付けている左右最後部ダウン・チューブ間に張られた板がダウン・チューブ改造部分の変形等により大きく変形し、ケーブルが緩んでいた(付図4及び写真2参照)。

鋼管が抜けて変形すると左右のエルロン操縦系統を結ぶケーブルのプーリを取り付けているブラケットが変形するので、ケーブルの引っ掛かり等を生じ横方向の制御ができなくなり墜落した可能性が高いと考えられる。

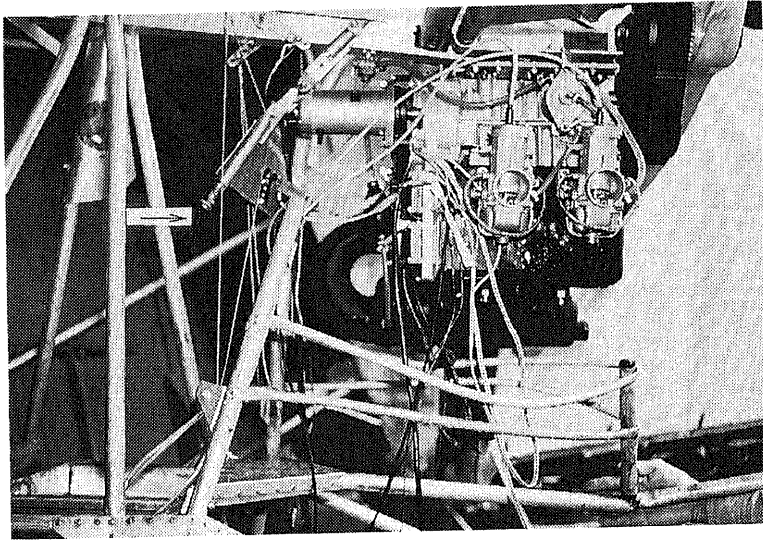
写真1 改造部付近の破損状況1

改造されたダウン・チューブは継ぎ足した鋼管がダウン・チューブから抜けて前方に大きく曲がっていた。改造されたダウン・チューブの反対側の右最後部ダウン・チューブは2カ所で座屈と見られる変形をしていた(写真1及び写真2参照)。

- (1) 改造されたダウン・チューブから継ぎ足した鋼管が抜けていたが、右最後方ダウン・チューブが大きく変形しているのに対して、改造された左最後方ダウン・チューブは改造部分を除けば変形が少ないので、これは飛行中に生じたものと推定される。
- (2) 主翼の破壊は機体調査の結果及び目撃者の口述から空中で生じた可能性は低いとみられる。
- (3) エルロン操縦系統の右ベル・クランクがプッシュ・プル・ロッドに引っかかっていたが、このような状況は構造上からは右主翼後桁が大きく変形しないと生じ得ないので、これは墜落時またはその後に生じたものと推定される(写真2参照)。

→印：抜けたダウン・チューブの改造部分

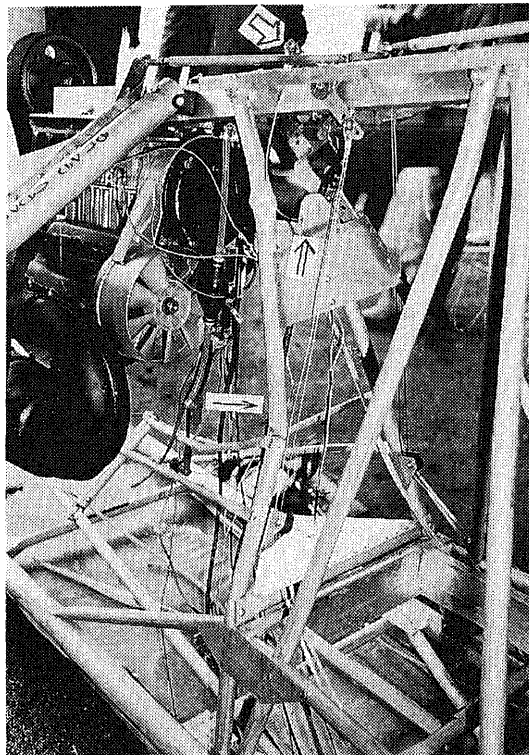
写真2

改造部付近の破損状況2

→印：変形した右最後方ダウン・チューブ

⇒印：左右のエロン操縦系統を結ぶケーブルのプーリ

⇨印：プッシュ・プル・ロッドに引っ掛かったベルクランク
