航空事故調査報告書

ポラリス式ローマックトライクTT-R503S型超軽量動力機(水上機)

神奈川県逗子市

平成2年10月21日

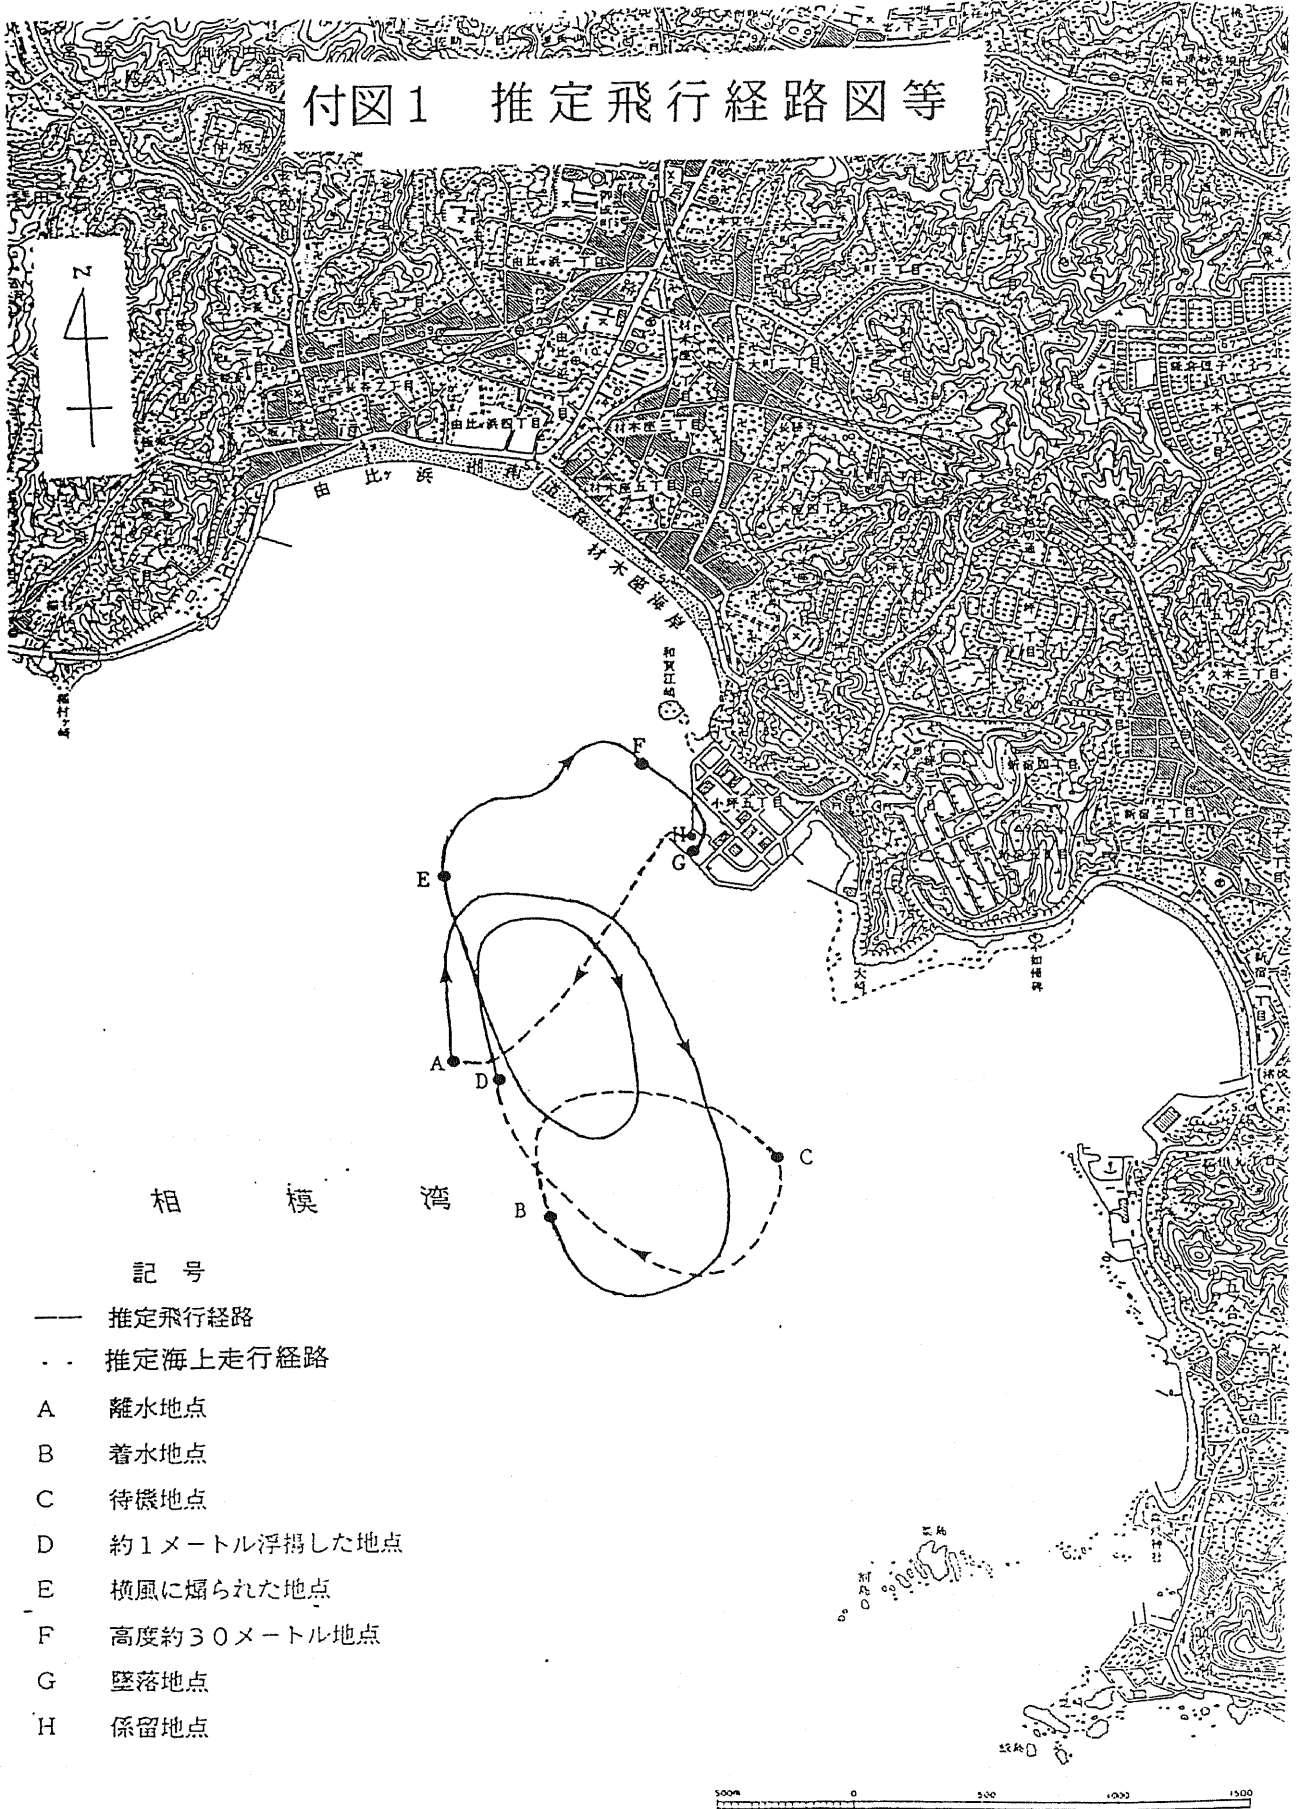
付図1 推定飛行経路図等

15時50分ごろ付図1に示すA地点付近に到着した。離水前の準備及び点検を実施し、異常のないことを確認した後15時55分ごろ北に向けて離水した。高度約30メートルまで上昇し、右旋回して約5分間場周飛行を行ったが、不安定な風が吹いており危険を感じたため、飛行を中断して16時00分ごろ付図1に示すB地点付近に着水した。その後、C地点付近の海上で風が静まるのを待ったが、静まらないので帰投することとした。

係留地点へ向けてD地点付近を海上走行中、突然、東の方向から強い横風を受けて同機は大きく揺れ不安定な姿勢となった。直ちにエンジン出力を少し増加するとともに機首を風上にとり姿勢の回復を図ろうとしたところ、同機はあっという間に1メートル位浮揚した。姿勢が不安定なままであるため直ちに着水すると転覆する恐れがあると判断し、引き続き上昇して姿勢を安定させてから着水しようと、エンジン出力を更に増加して高度約150メートルまで上昇してE地点付近を飛行中、強い東風に遭遇し両翼がバタバタ揺れ危険を感じた。機首を風上にとりエンジン出力の調整を行う等姿勢の回復操作に専念している間に、陸に近づき気が付くと高度が約30メートルまで下がっており、その後間もなくして前方に大勢の人が集まっている埠頭が見えたので回避しようと右への旋回操作を行ったところ、目前に停泊中のヨットが接近した。これを通過可能と判断して回避しなかったところ、同機は、ヨットのマスト(高さ約24メートル)及び同支線に接触して栈橋上のG地点に墜落した。操縦者は接触直前に同機から脱出して海に飛び込み目撃者に救助されて病院に収容された。

3.1.4 同機がヨットのマストに接触したことは、操縦者が同機の姿勢の回復及び埠頭への接近回避操作に専念していたためヨットに接近するまでその存在に気付かず、また、気付いた後も自機の高度の判断を誤り、回避操作を行わなかったことによるものと推定される。

本事故は、同機が海上走行中に強い横風を受けて浮揚し、操縦者が姿勢回復等の操作に専念していたためヨットの存在に気付くのに遅れ、また、気付いた後も自機の高度の判断を誤ったことによるものと推定される。
